## Unidad de Investigación de Accidentes

**UIA-A-05-2018.**

**Informe Final**

**TRUSH AIRCRAFT S-2R.  
04 DE OCTUBRE DE 2018  
FINCA IMARA, MUNICIPIO DE TIQUISATE, DEPARTAMENTO DE ESCUINTLA,  
REPUBLICA DE GUATEMALA.**

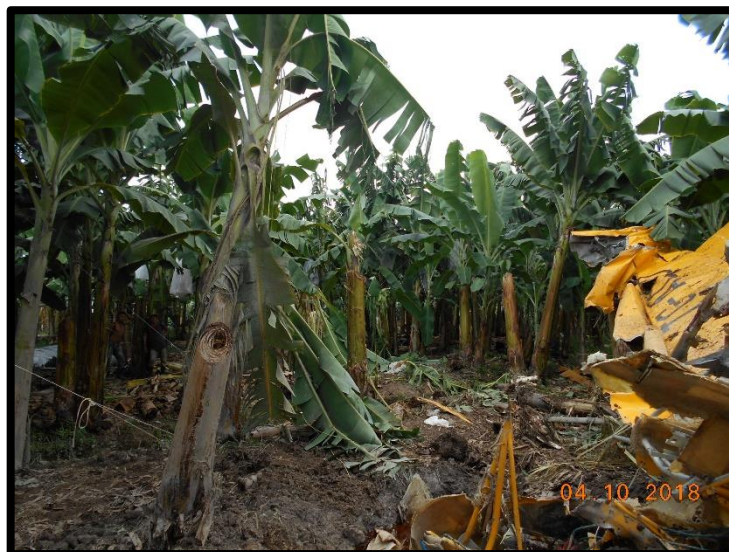
Fotografía No.: 1  
Plantación de banano.

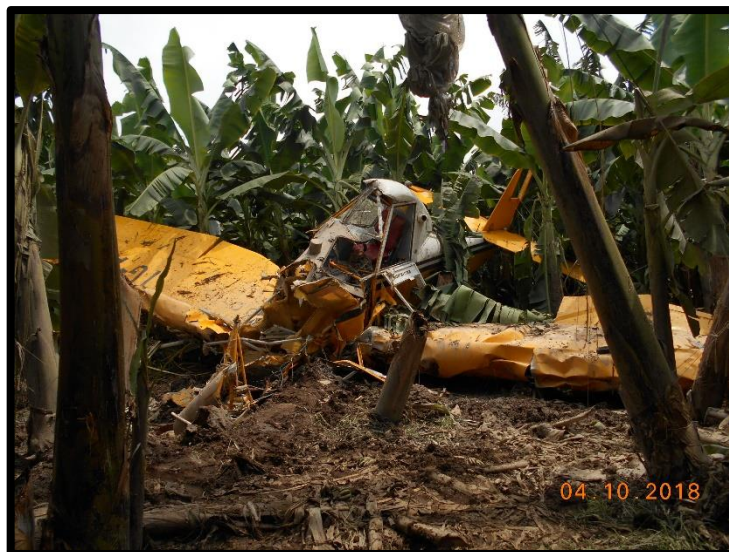
La aeronave presenta daños de destrucción total, encontrando enterrado el motor y hélice, la cabina del tripulante se encontraba deformada y abierta debido a la severidad del impacto, los planos o alas mostraban daño por caída vertical en ángulo cerrado sobre el terreno.

Fotografía No.: 3  
Vista de frente de la aeronave.

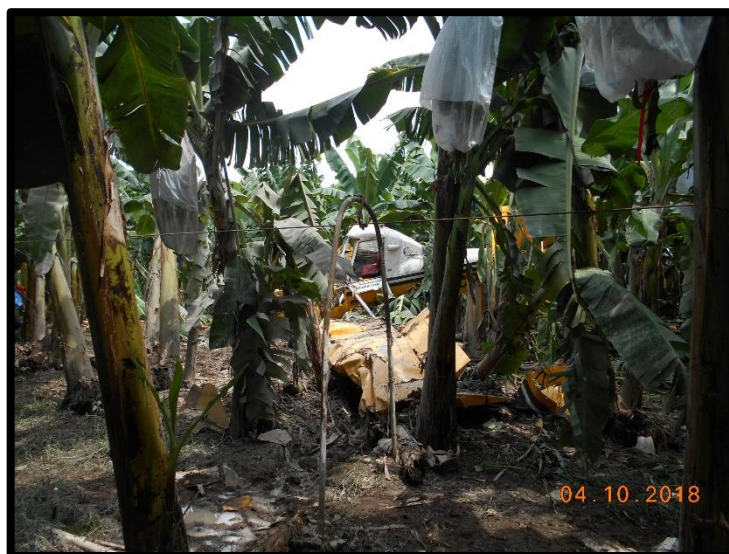
Fotografía No.: 4  
Vista lateral izquierda.

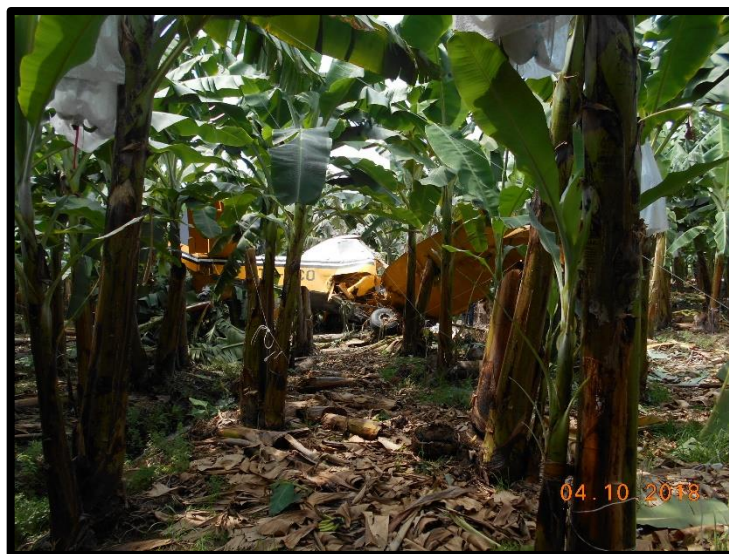
Fotografía No.: 5  
Vista lado derecho de la aeronave.

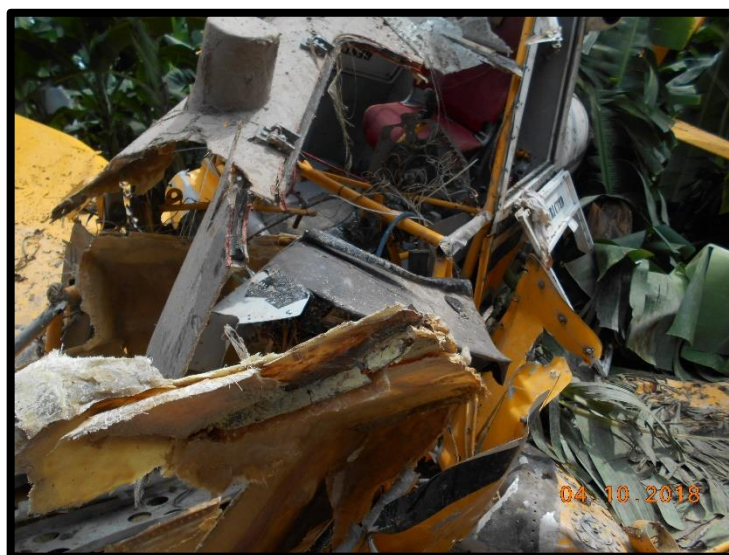
Fotografía No.: 6  
Vista de la cabina destruida.

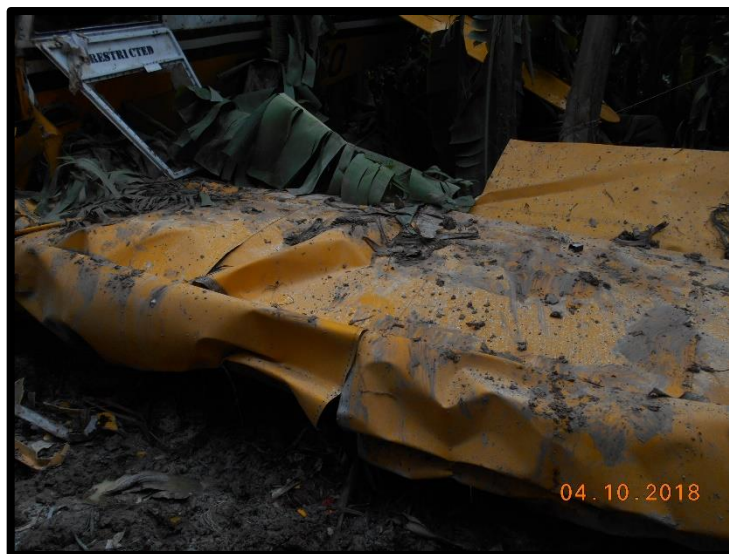
Fotografía No.: 7  
Borde de ataque ala izquierda.

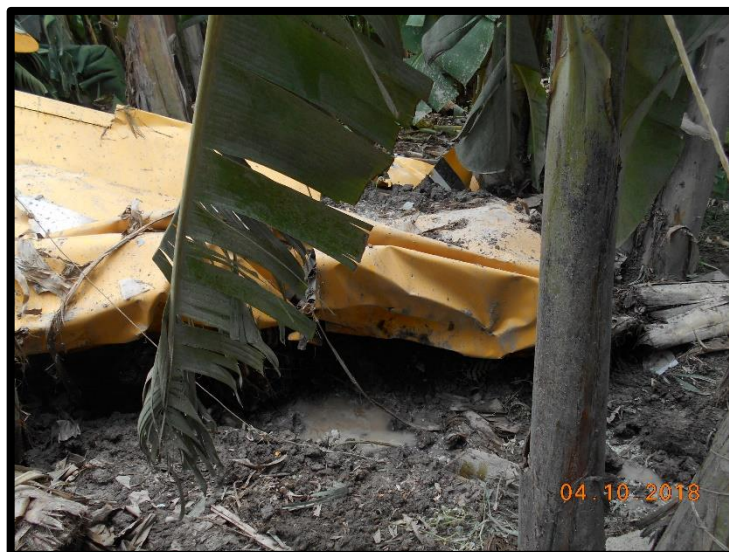
Fotografía No.: 8  
Punta del ala izquierda.

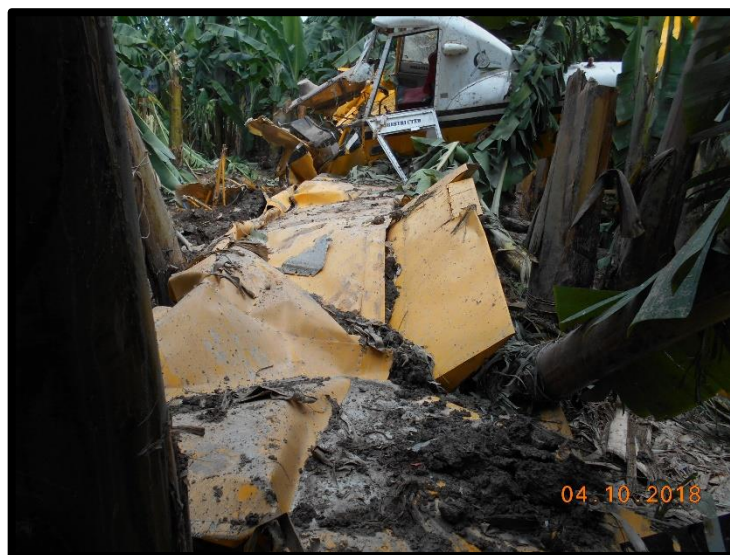
Fotografía No.: 9  
Vista del ala dañada.

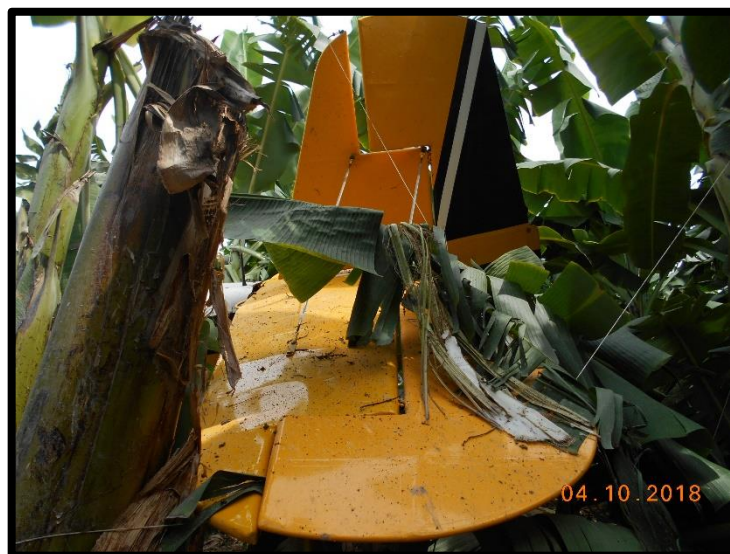
Fotografía No.: 10  
Estabilizador izquierdo.

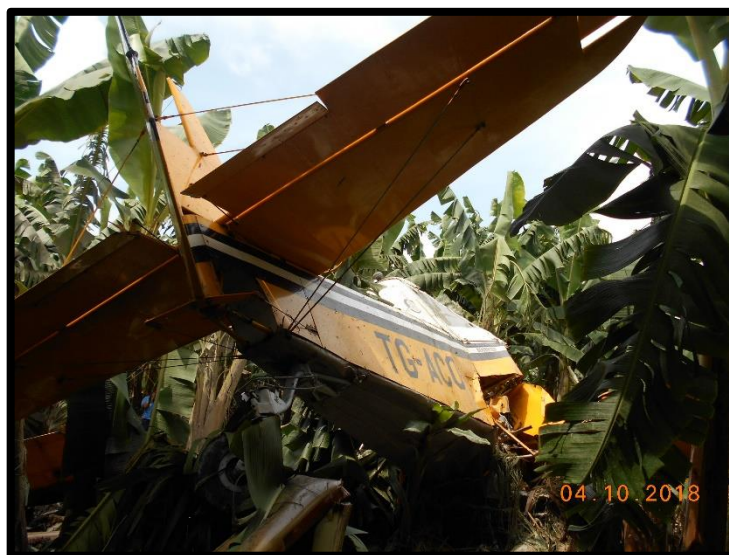
Fotografía No.: 11  
Vista del fuselaje y empenaje.

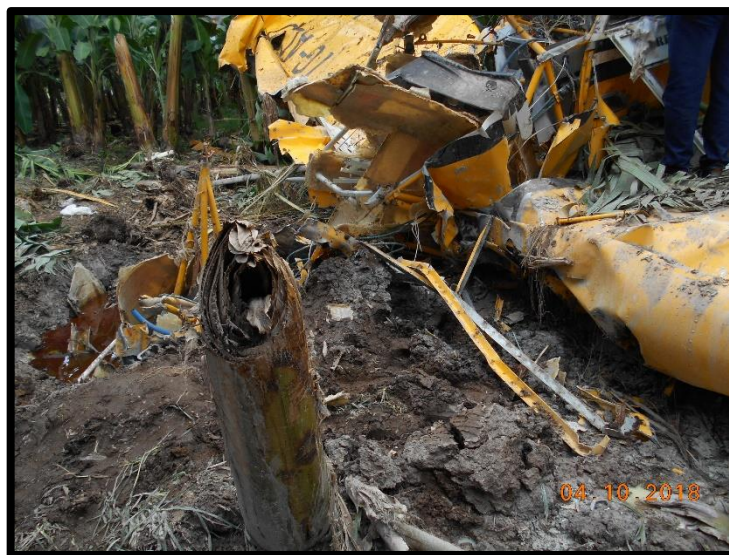
Fotografía No.: 12  
Vista del fuselaje y motor enterrado.

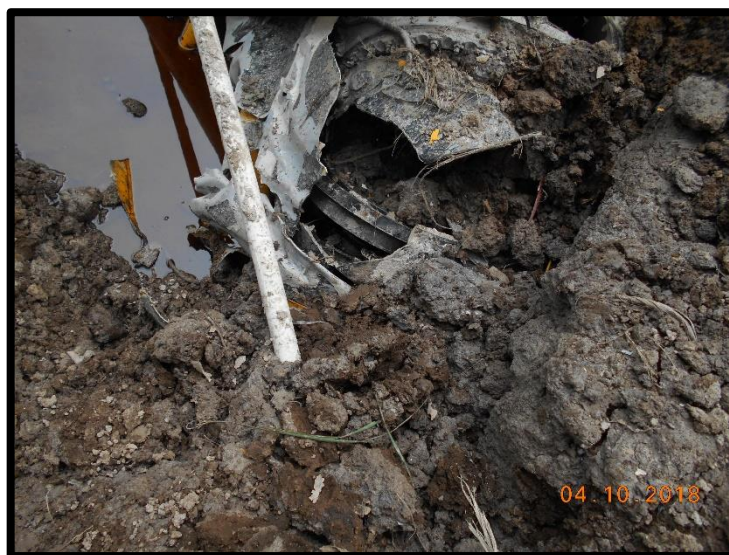
Fotografía No.: 13  
Motor sumergido en el lodo.

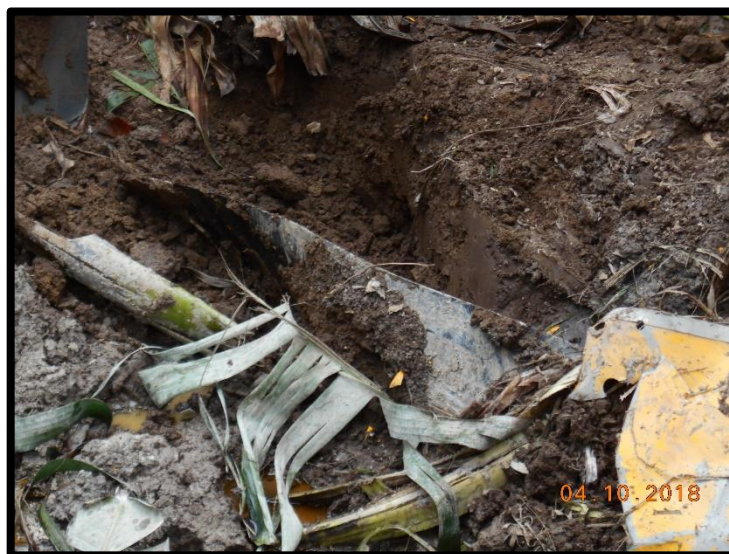
Fotografía No.: 14  
Aspa de la hélice enterrada en el lodo.

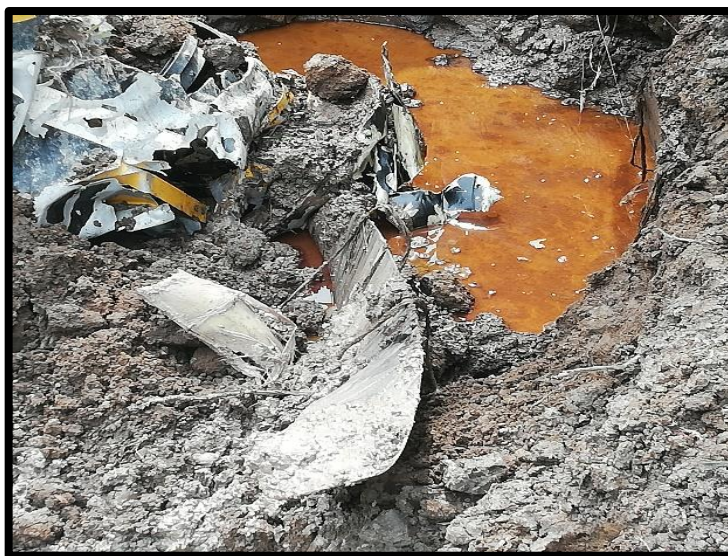
Fotografía No.: 15  
Aspa de la hélice enterrada en el lodo.

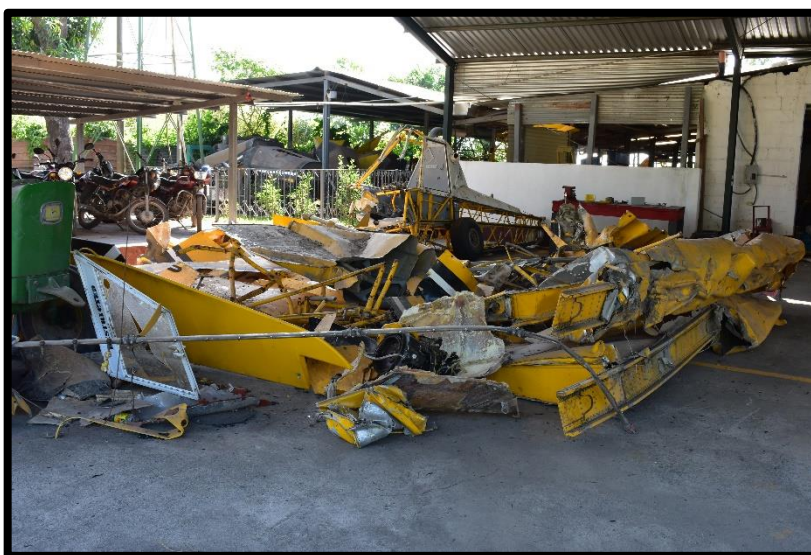
Fotografía No.: 16  
Restos de la aeronave trasladados al hangar.

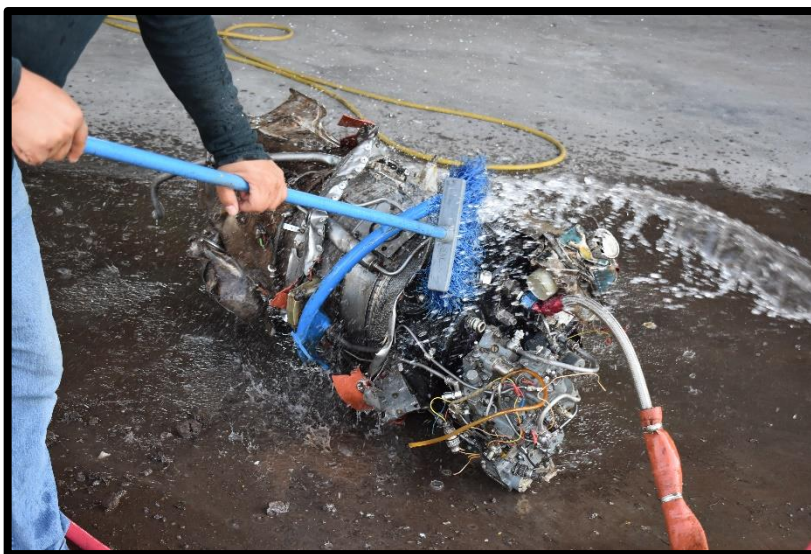
Fotografía No.: 17  
Limpieza del motor el hangar.

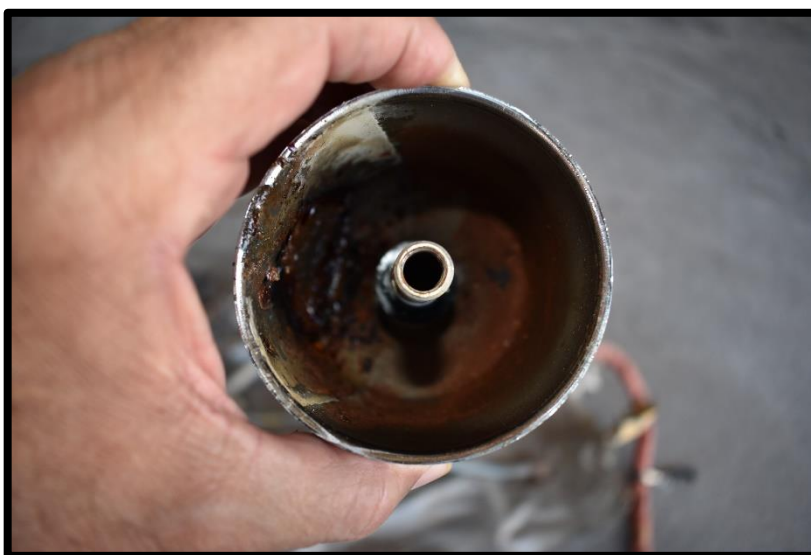
Fotografía No.: 18  
Cobertor del filtro principal de combustible.

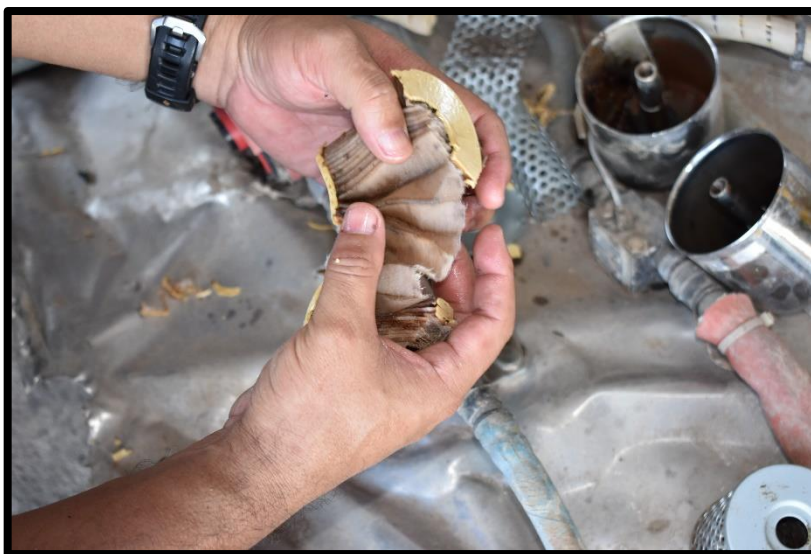
Fotografía No.: 19

Revisión del filtro de combustible por partículas sólidas o sedimentación.

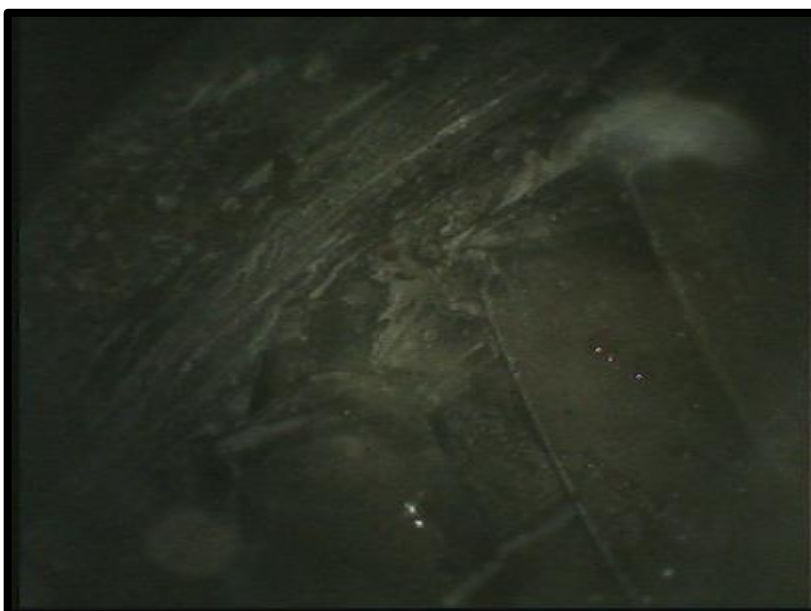
Fotografía No.: 20

Daños internos en el motor.

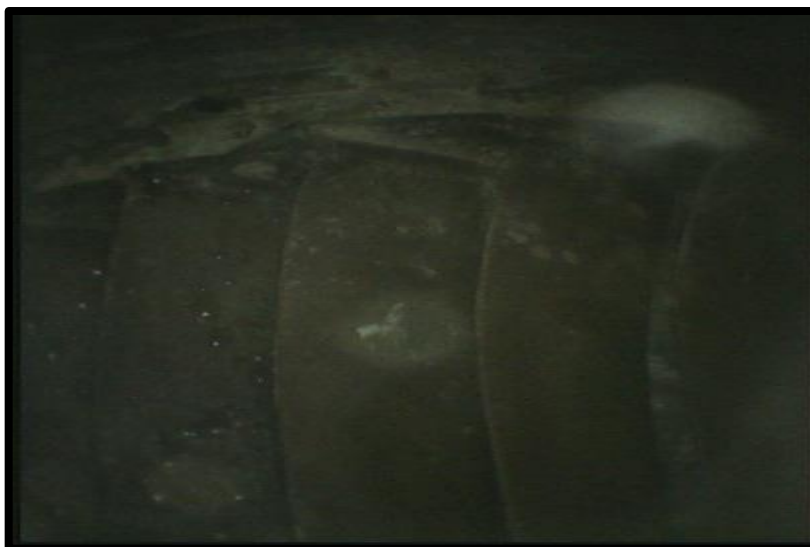
Fotografía No.: 21  
Alabes del motor con daños.

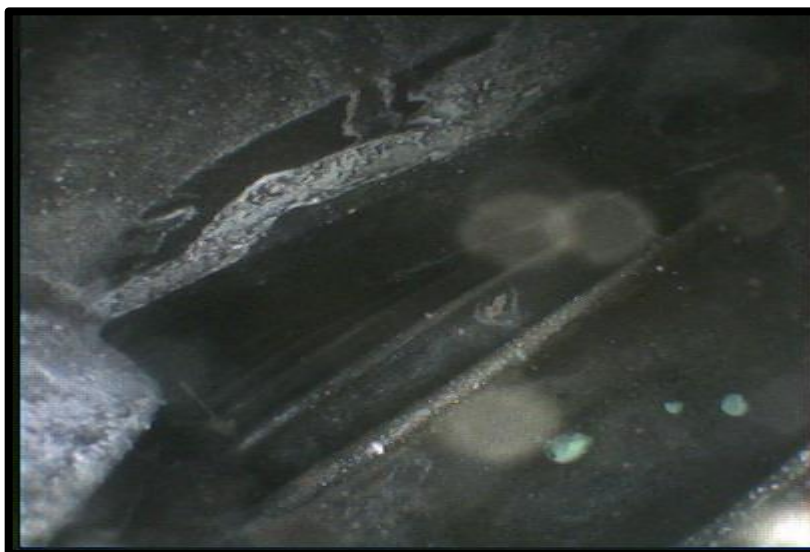
Fotografía No.: 22  
Más daños internos del motor.

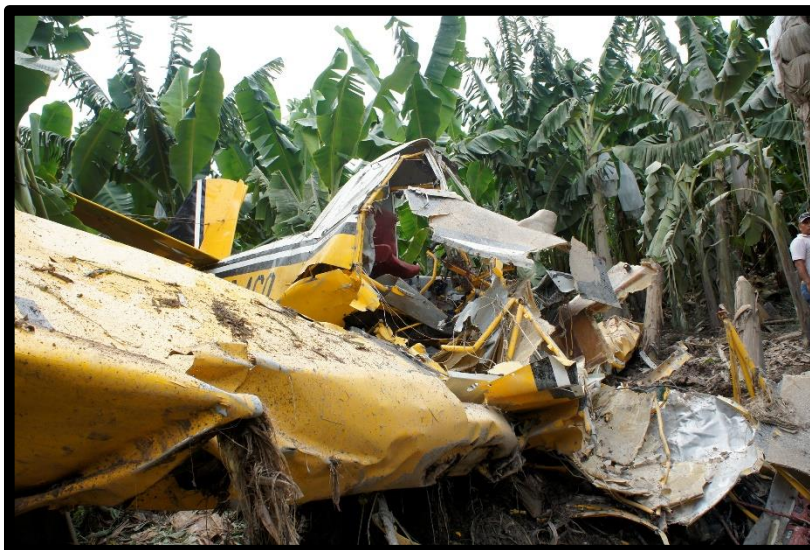
Fotografía No.: 24  
Vista de la cabina del tripulante.
