## Unidad de Investigación de Accidentes

**UIA A-02-2018.**

**Informe Final**

**THRUSH, MODELO S2R-T34.**

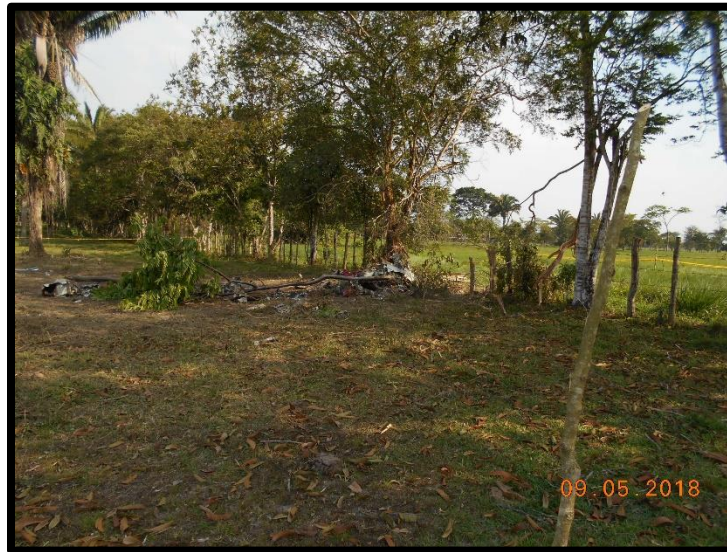
Fotografía No. 1  
Finca York, municipio de Morales, departamento de Izabal.

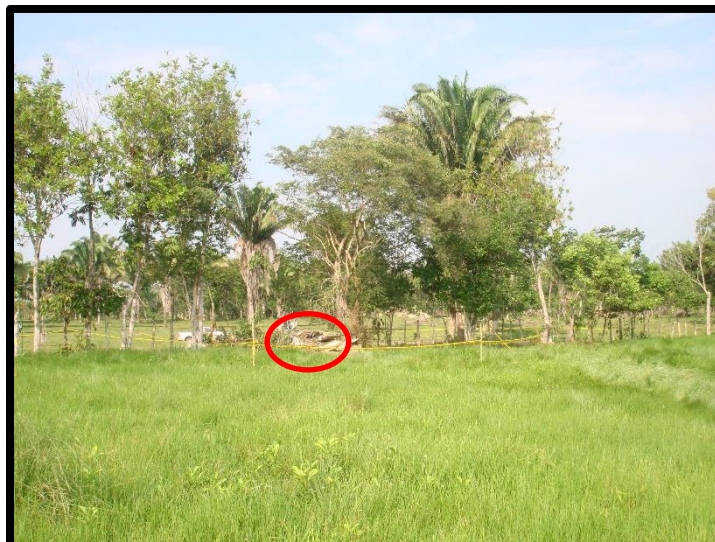
Fotografía No. 2  
Área del punto de impacto.

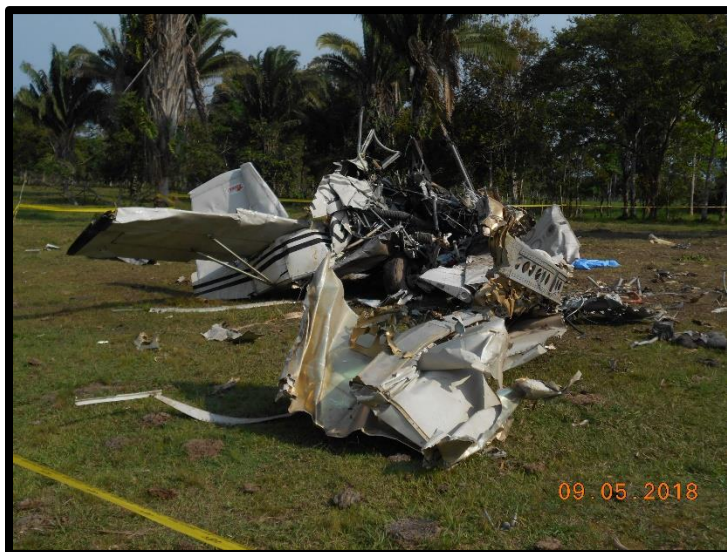
Fotografía No. 3  
Vista lateral derecha de la aeronave.

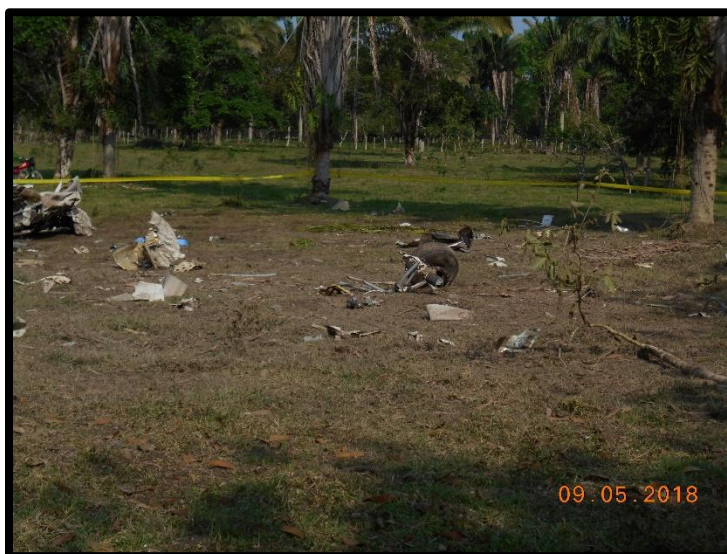
Fotografía No. 4  
Partes de la aeronave diseminadas.

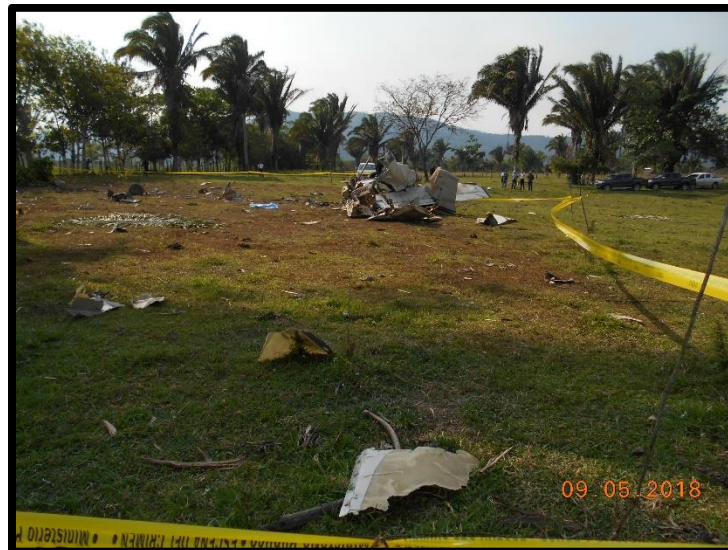
Fotografía No. 5  
Vista del lado izquierdo de la aeronave.

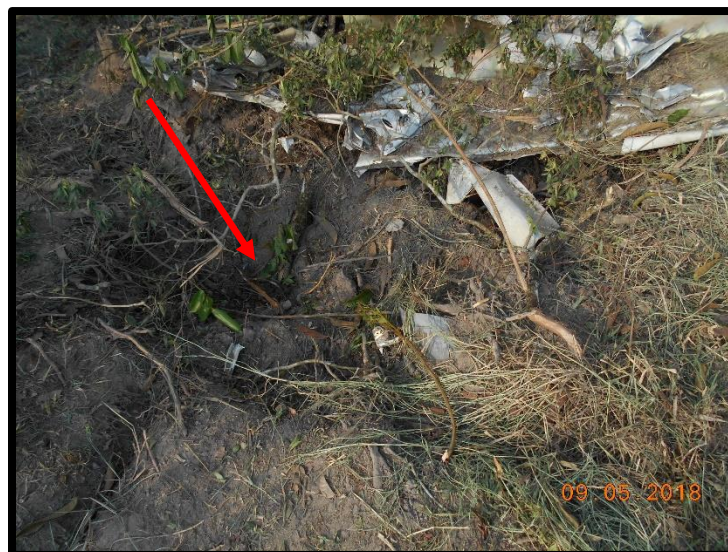
Fotografía No. 6  
Vista del punto donde impactó el ala derecha.

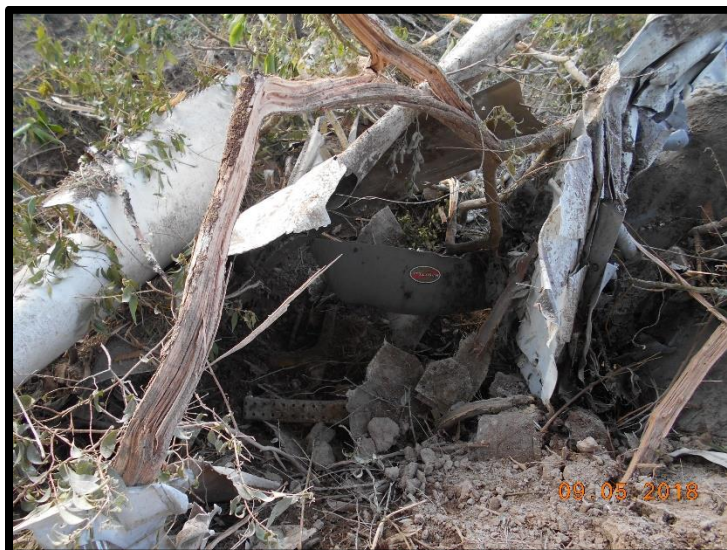
Fotografía No. 7  
Vista de una sección de la hélice.

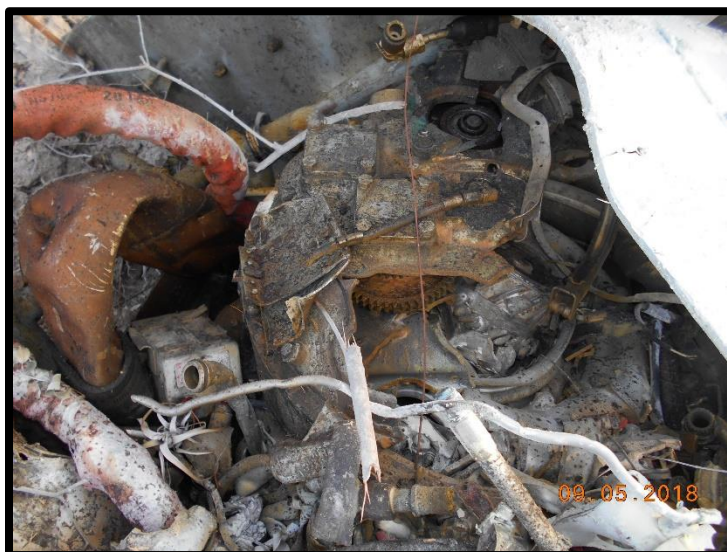
Fotografía No. 8  
Motor destruido por la fuerza del impacto.

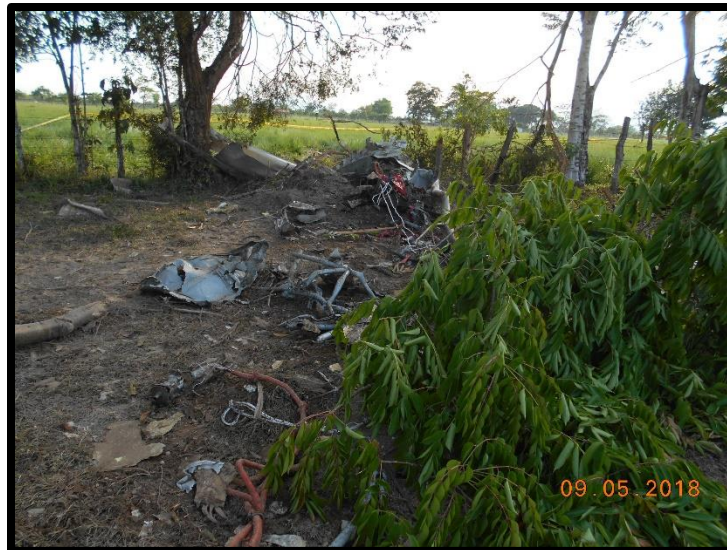
Fotografía No. 9  
Vista de los restos del motor y la dirección de inercia, dejada por el impacto.

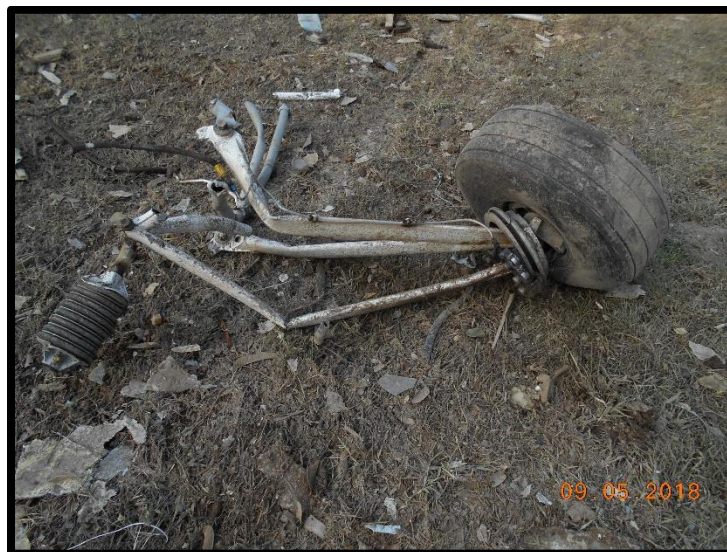
Fotografía No. 10  
Tren de aterrizaje principal izquierdo.

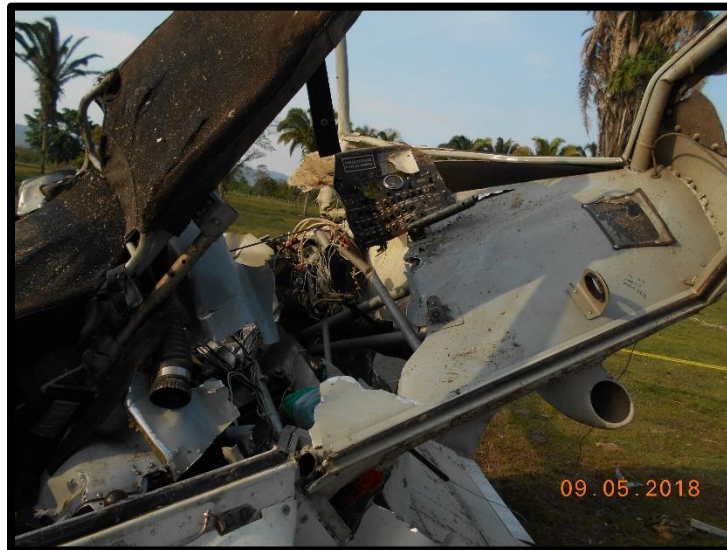
Fotografía No. 11  
Vista del grado de destrucción de la cabina del piloto.

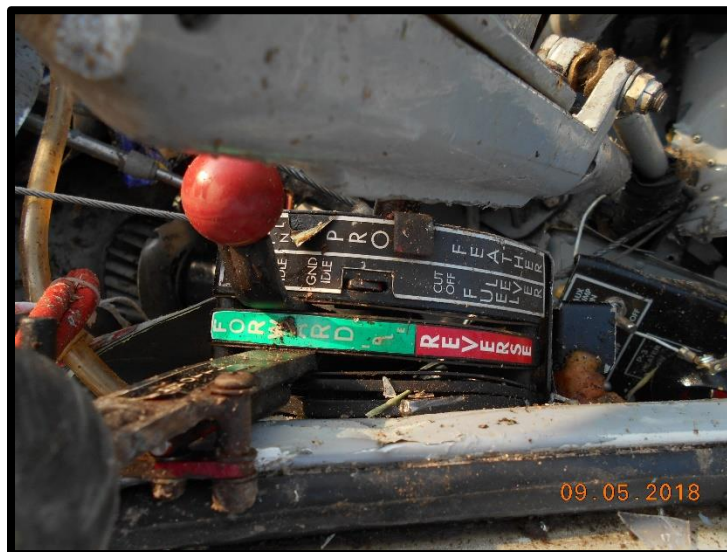
Fotografía No. 12  
Vista de los controles de aceleración del motor y posición de control de la hélice.

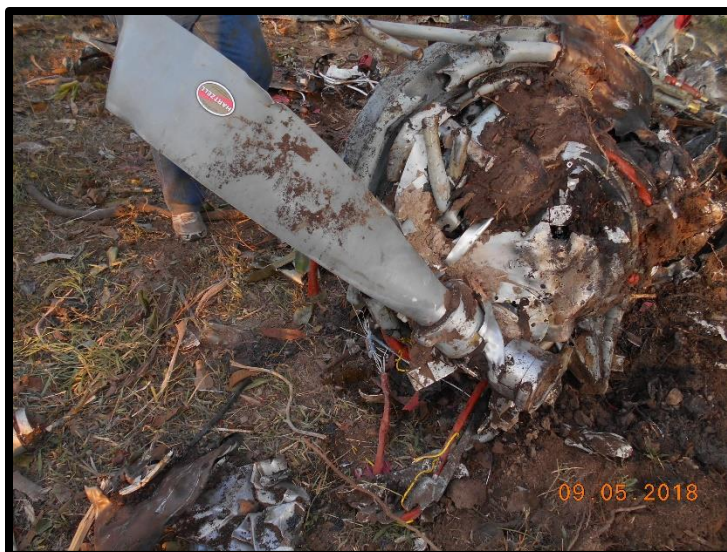
Fotografía No. 13  
Vista del motor y hélice destruidos por impacto a tierra.

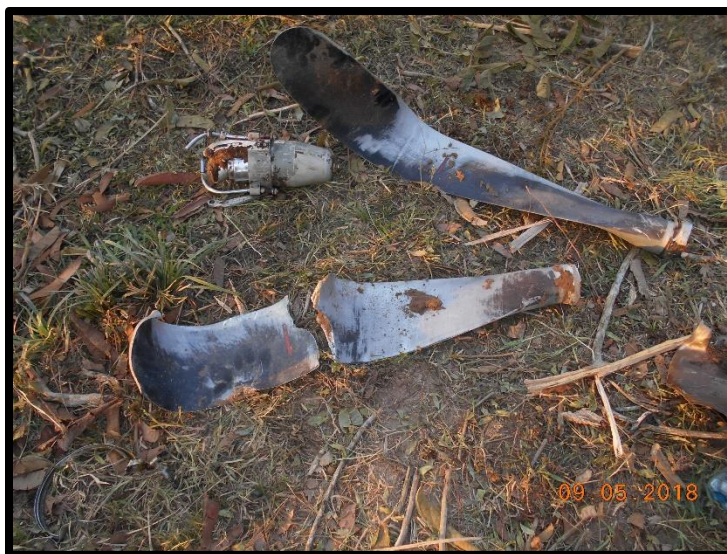
Fotografía No. 14  
Vista de las aspas de la hélice fracturadas y dobladas.

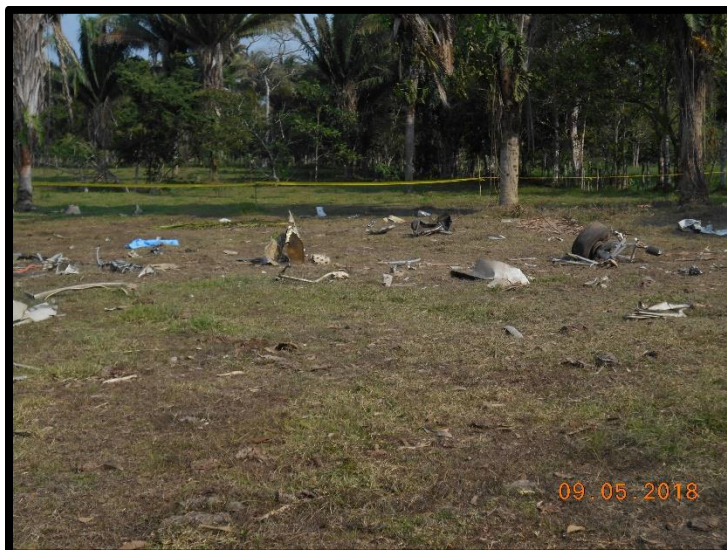
Fotografía No. 15  
Partes de la aeronave esparcidas por la destrucción del impacto.

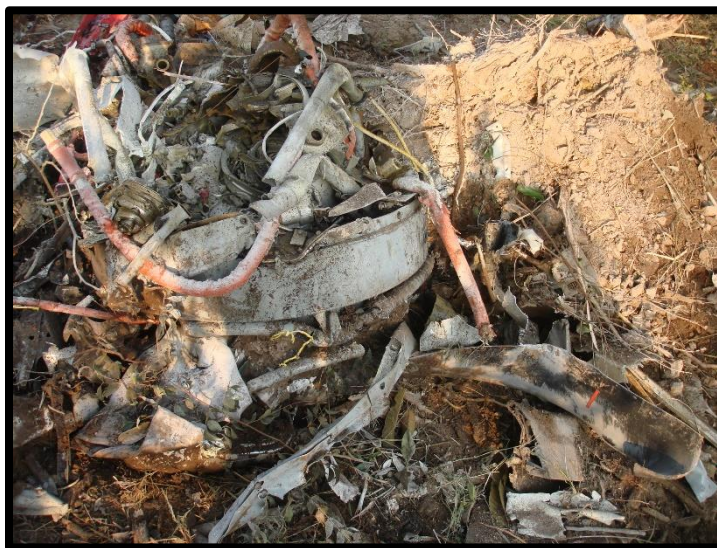
Fotografía No. 16  
Vista del motor de la aeronave enterrado por el impacto.

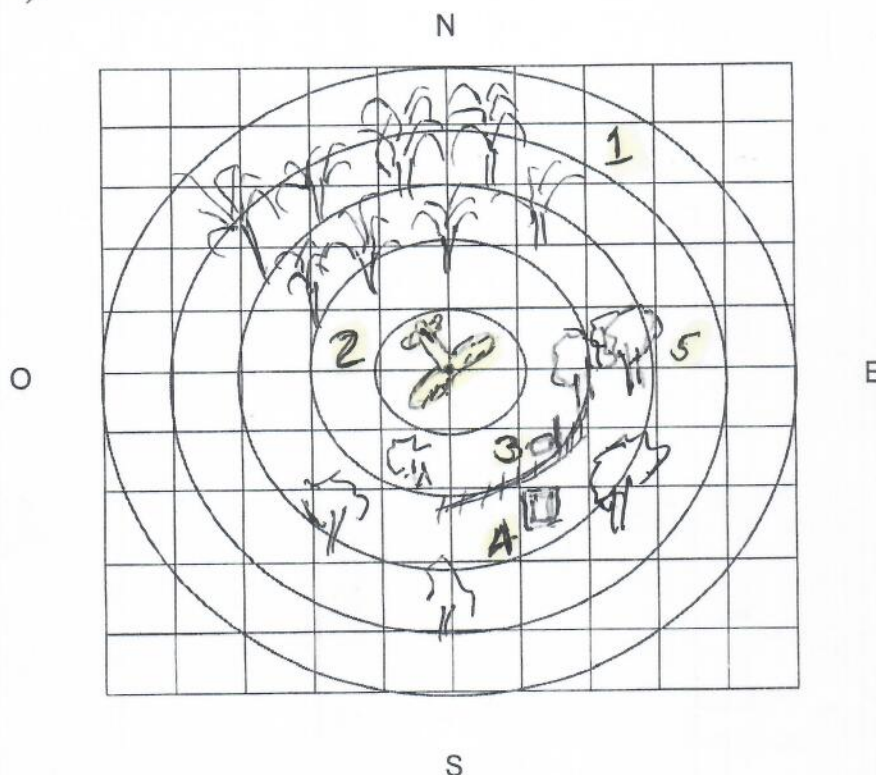
Identificación de las partes

1. Palmas Africanas
2. Aeronave
3. Motor
4. 1er golpe con alas
5. Arboles.
