## **Unidad de Investigación de Accidentes e Incidentes Aéreos**

**A-04-2020.**

**Informe Final.**

**TG-BEK.**

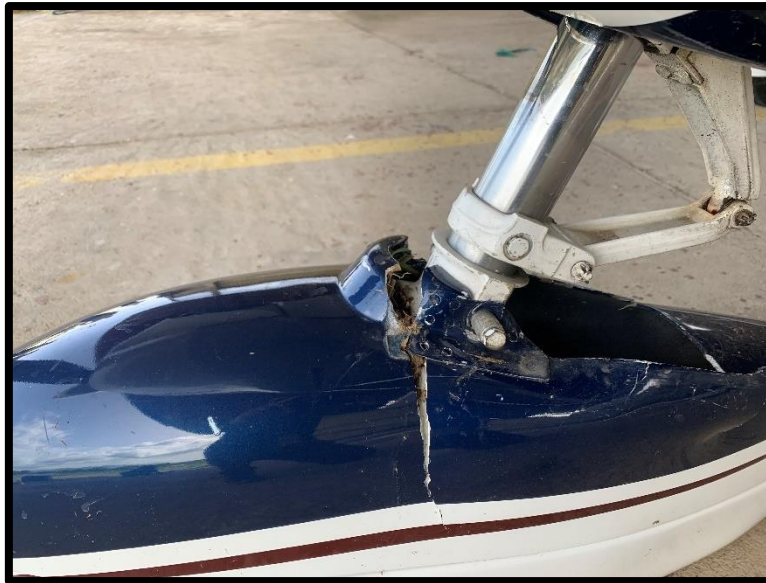
En el impacto a la aeronave se le daña el tren de nariz, hélice y se observó que la pared de fuego (división metálica entre el motor y la cabina), se encontraba corrugada.

Fotografía No. 3  
Vista de los daños en el tren de nariz.

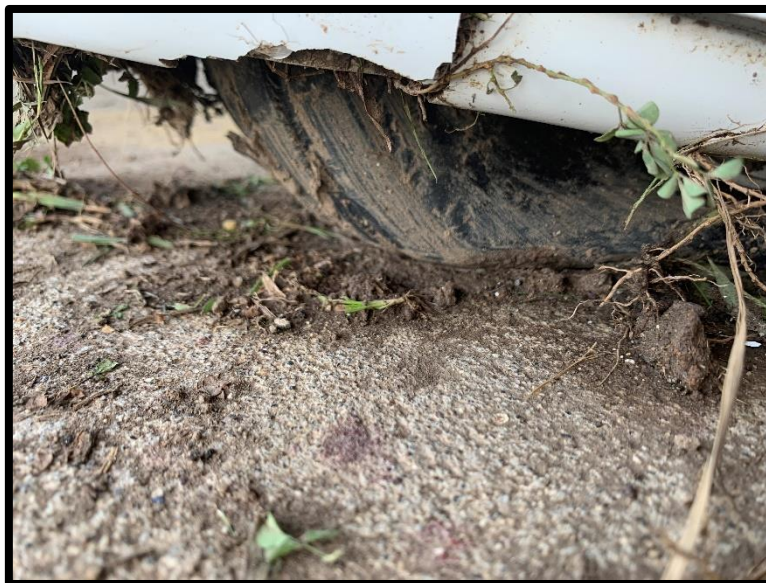
La aeronave en su aterrizaje golpea con las puntas de las aspas de la hélice la superficie de la pista, desinflando la llanta del tren delantero. En el lugar del impacto no sucedieron daños a terceros.

Fotografía No. 4  
Rueda del tren de nariz, desinflada por el impacto.

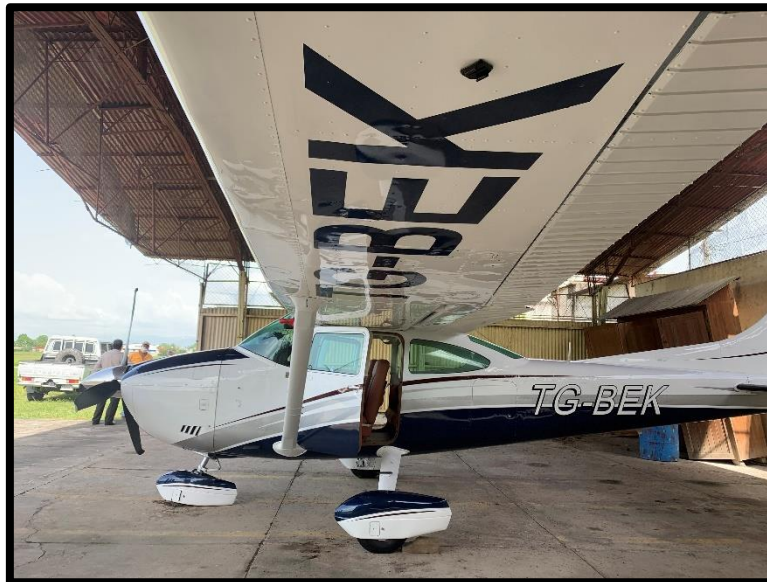
Fotografía No. 5  
Vista de las aspas de la hélice dañadas.

La causa de los daños a la aeronave en la rueda del tren delantero; aspas de la hélice y pared de fuego fueron provocados por un aterrizaje descontrolado al perder

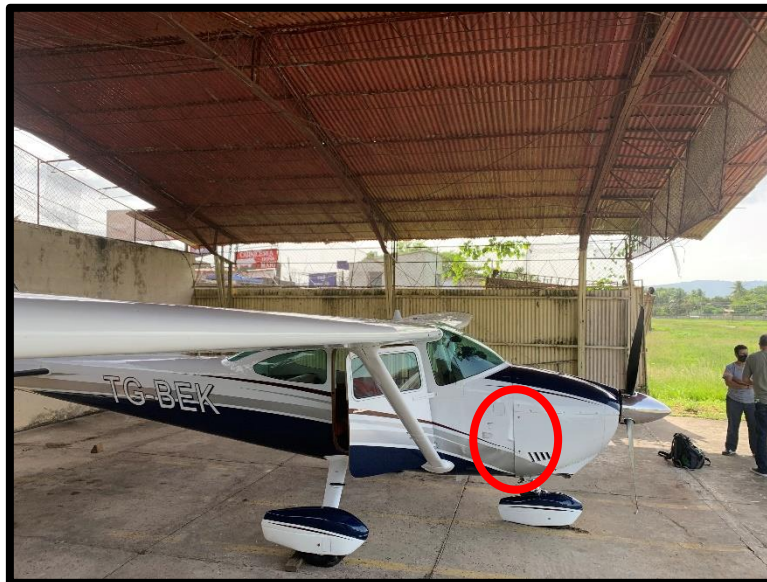
Fotografía No. 9  
Vista daño al fuselaje lado derecho

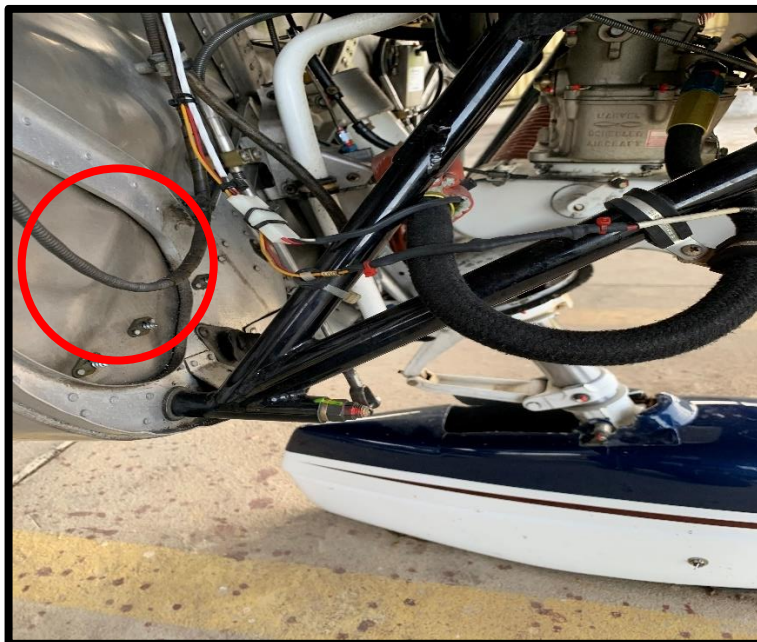
Fotografía No. 10  
Daños en la parte inferior de la pared de fuego.

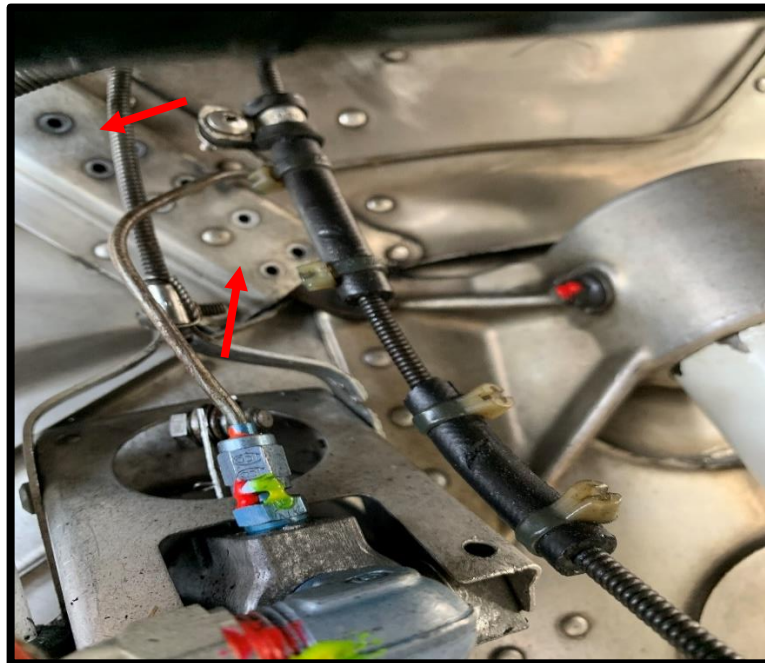
Fotografía No. 11  
Vista de los remaches de soporte descabezados.

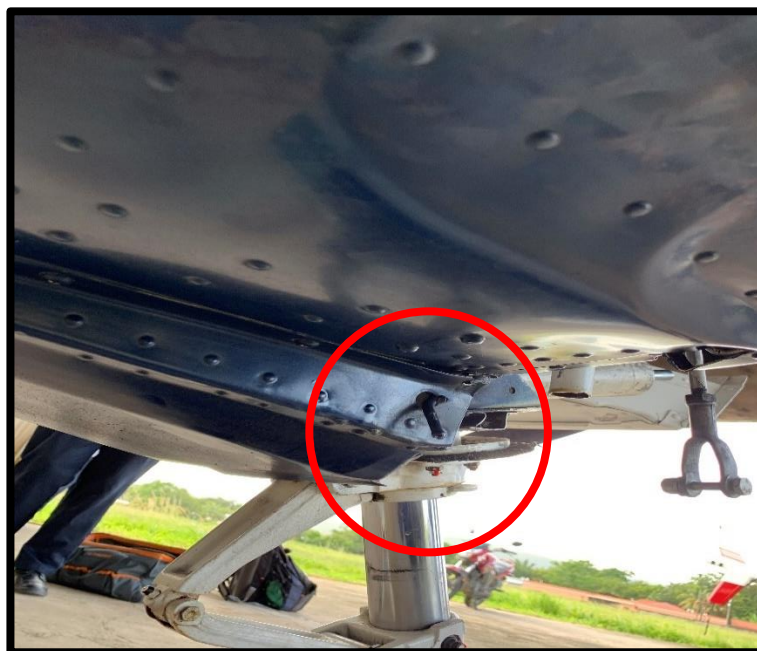
Fotografía No. 12  
Vista cercana de los daños en el soporte del tren de nariz en la pared de fuego.

Se revisaron y analizaron las superficies de mando y se encontraron operando normal, se atribuyen los daños en el tren delantero al fuerte impacto contra la superficie de la pista.

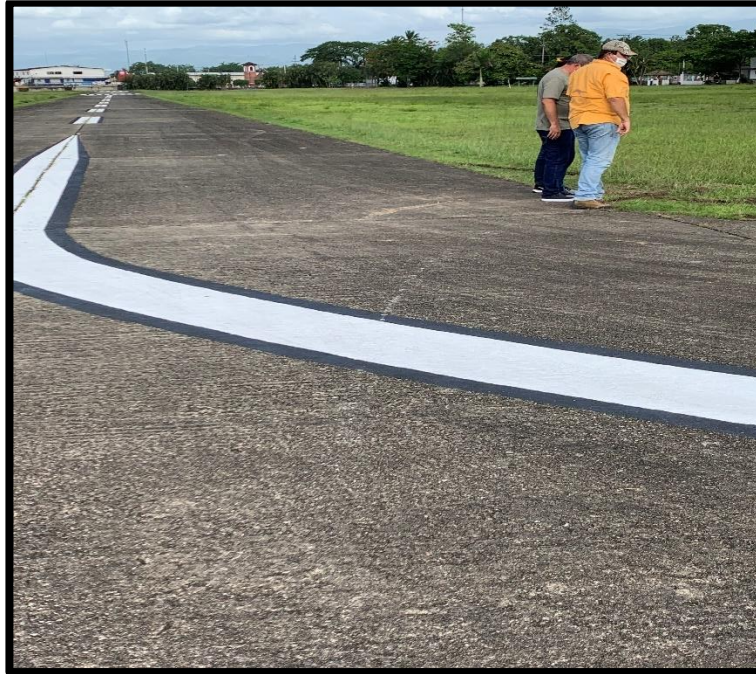
Fotografía No. 13  
Vista de la marca dejada durante el recorrido de la aeronave.

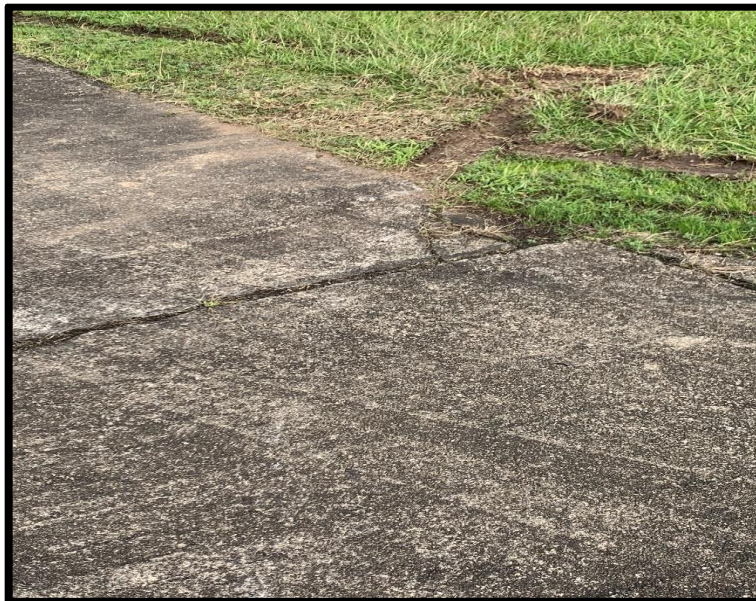
Fotografía No. 14  
Vista de las marcas en la grama a la orilla de la pista.

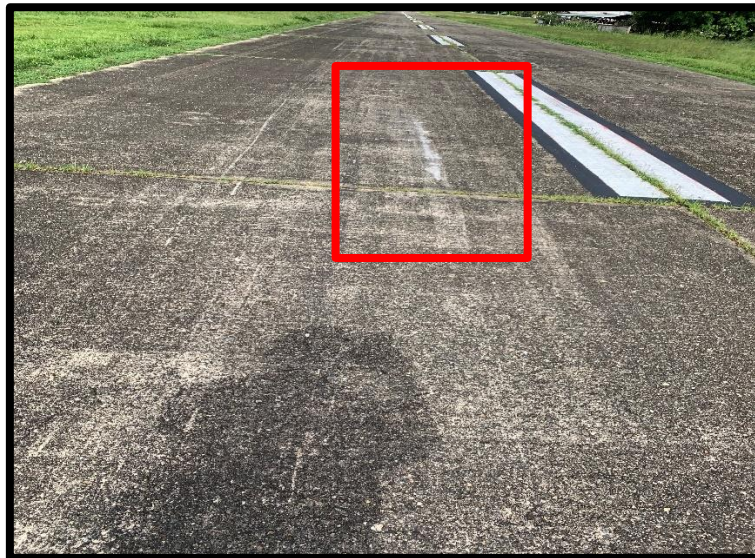
Fotografía No. 15  
Marcas dejadas en la pista por el fuselaje y la hélice.
