## **Unidad de Investigación de Accidentes e Incidentes Aéreos**

**A-06-2020.**

**Informe Final.**

**EUROCOPTER AS 350B3**

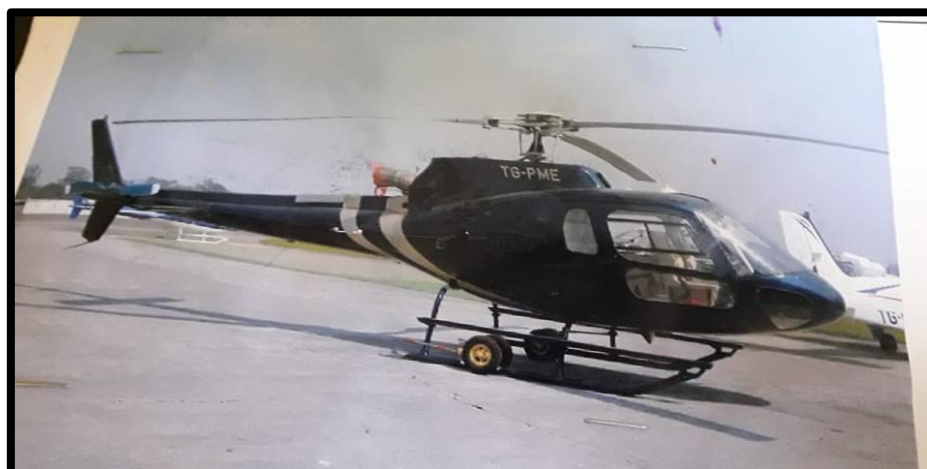
Fotografía No. 1  
Imagen del Helicóptero accidentado.

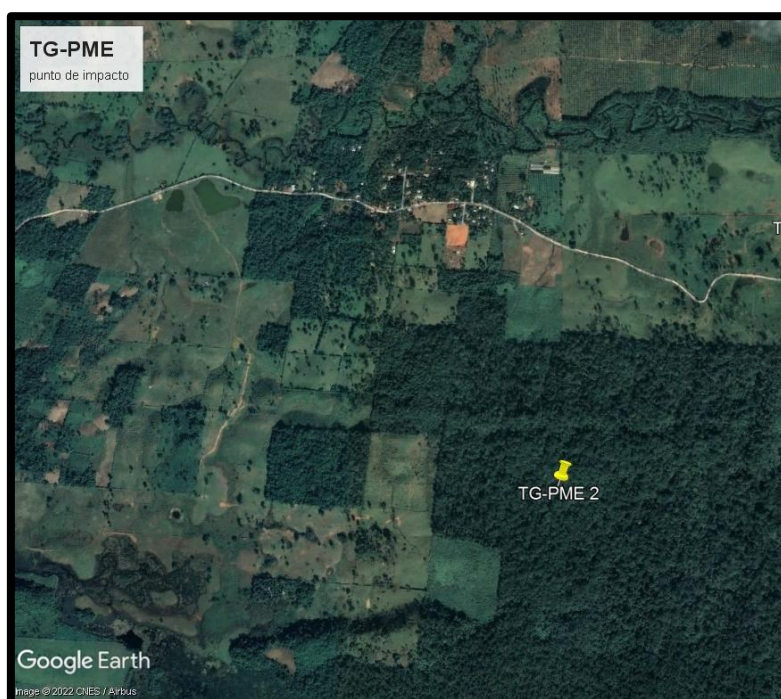
Fotografía No. 2  
Área geográfica del impacto.

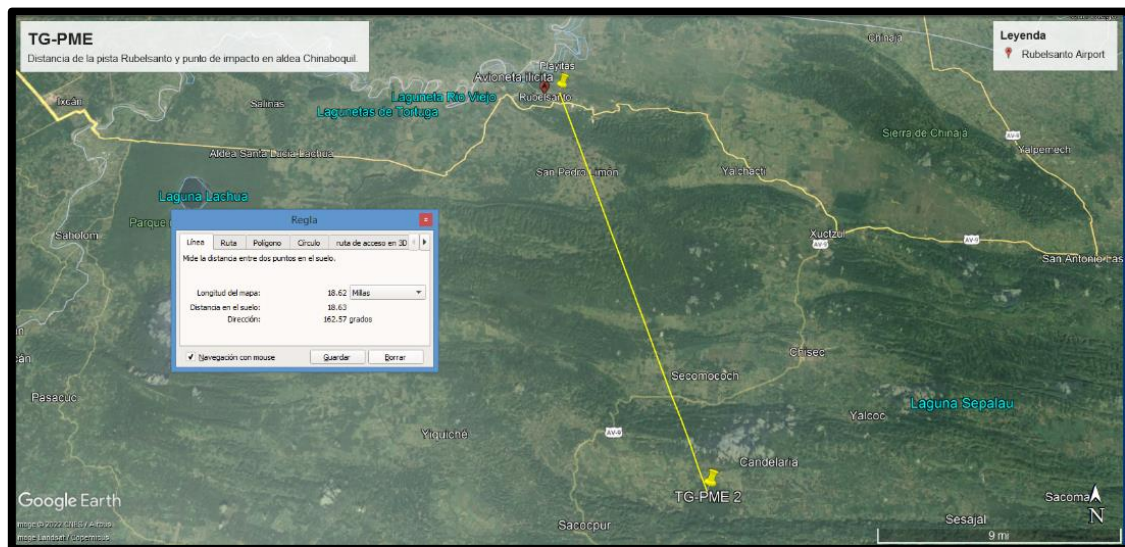
Fotografía No. 3  
Distancia del área de Rubelsanto al punto de impacto 18.63 MN.

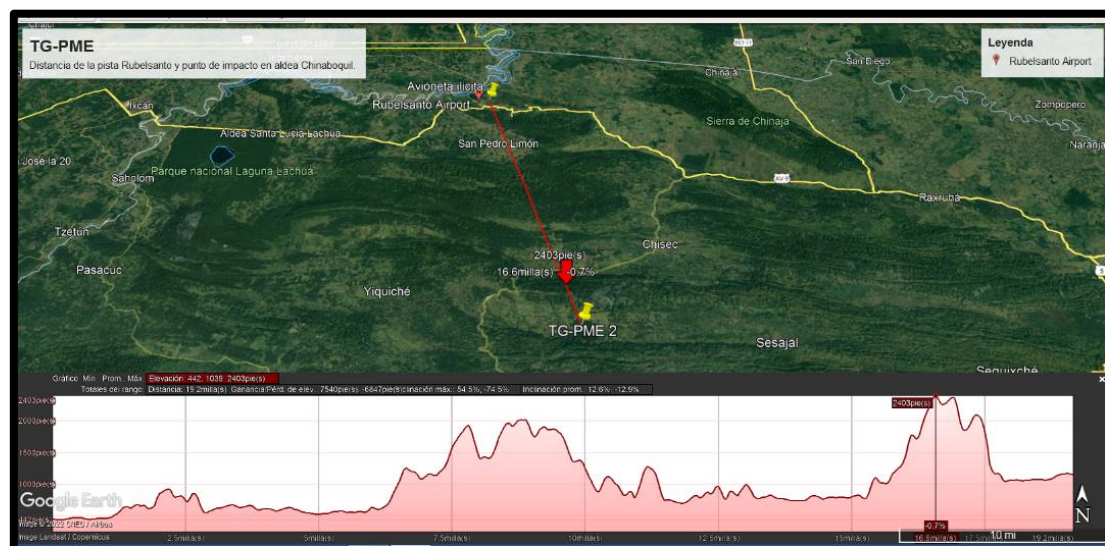
Fotografía No. 4  
La gráfica muestra el punto de elevación más alto en ruta de vuelo, la cual fue de 2,403 pies.

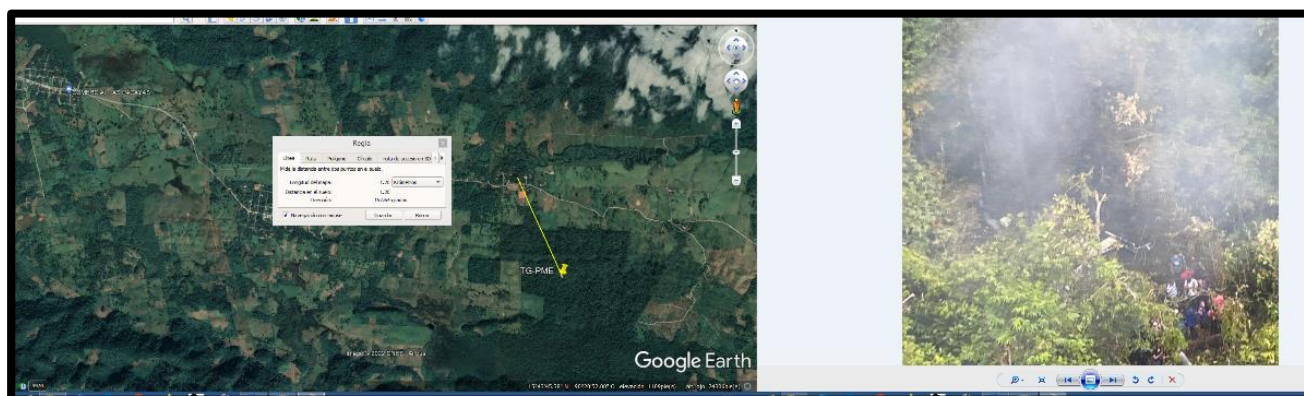
Fotografía No. 5

La distancia de la población más cercana al punto de impacto fue de 1.20 km.

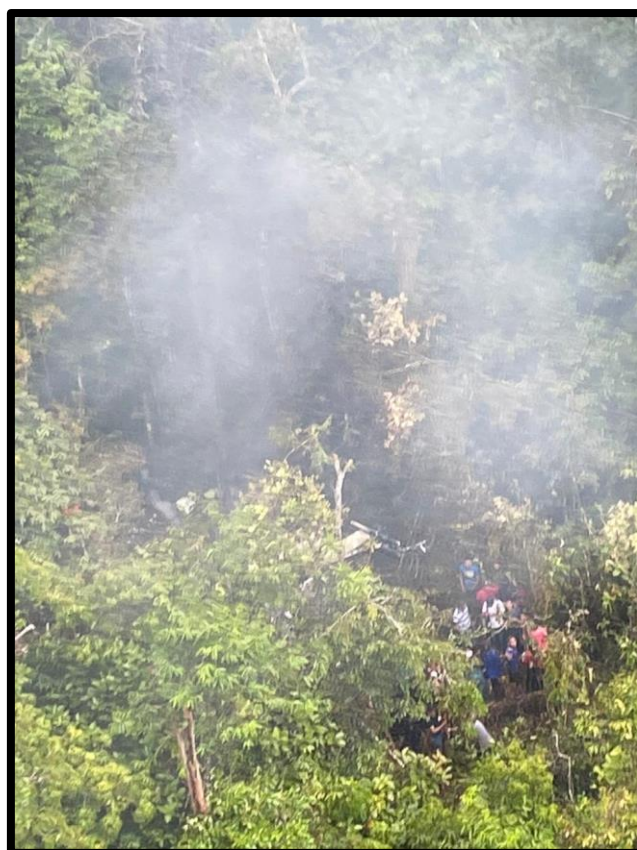
Fotografía No. 6

Vista aérea del lugar del impacto.

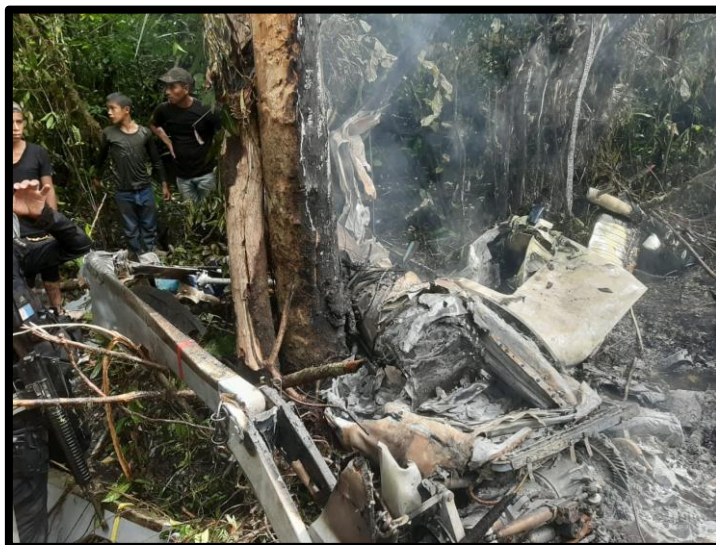
Los restos del helicóptero se encontraban en un radio aproximado de 5.0 metros desde su centro, quedando una sección del botalón de cola, partes de dos puertas, motor totalmente deformado, secciones cortas de las palas del rotor principal, pocas partes visibles de la transmisión debido a que se encontraba derretida y fracturada, secciones de los tubos cruzados (cross tube) del tren de aterrizaje totalmente deformados, el 90 por ciento de la estructura incinerada.

Fotografía No. 9  
Restos de los componentes del rotor principal y fuselaje.

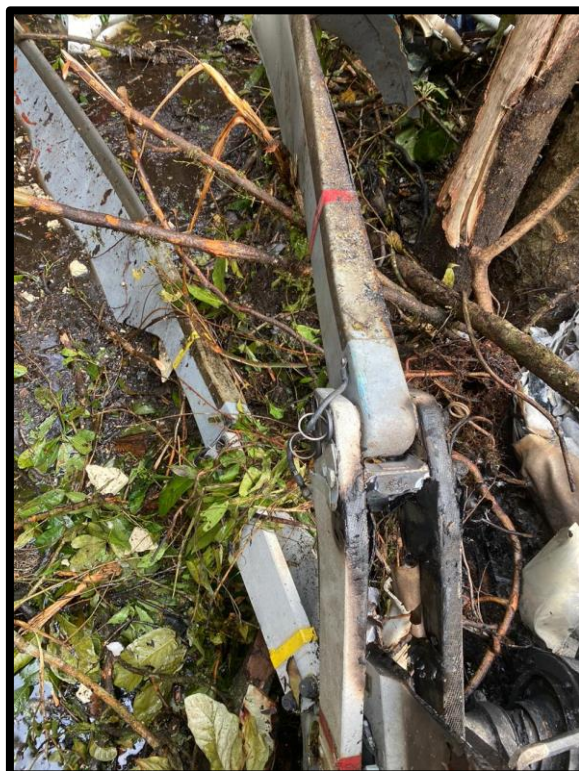
Fotografía No. 10  
Vista de la sección del Hub y palas del rotor principal.

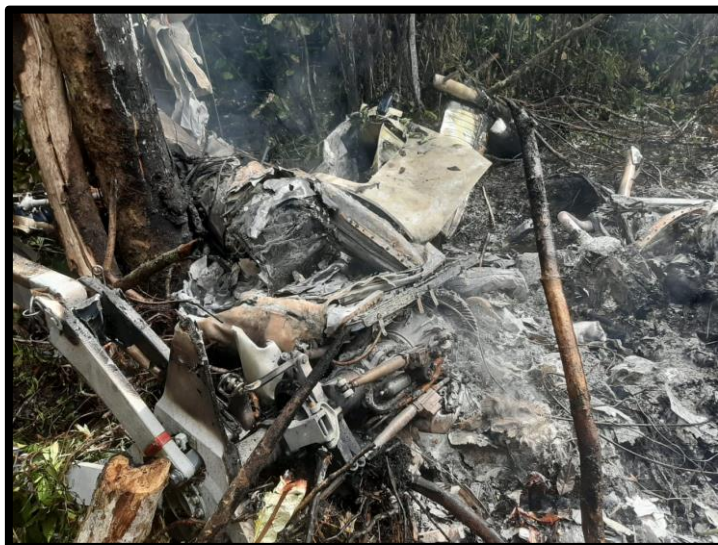
Fotografía No. 11

Vista de los restos del Hub, transmisión y varillas de control del rotor principal.

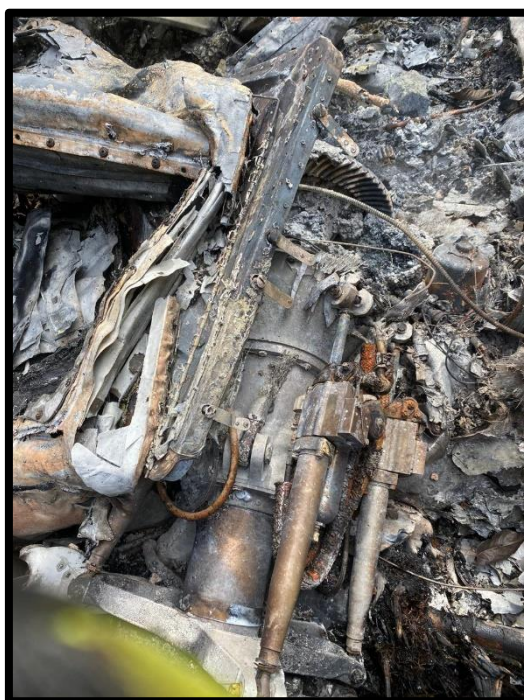
Fotografía No. 12

Vista de los restos de la transmisión dañada por impacto e incineración.

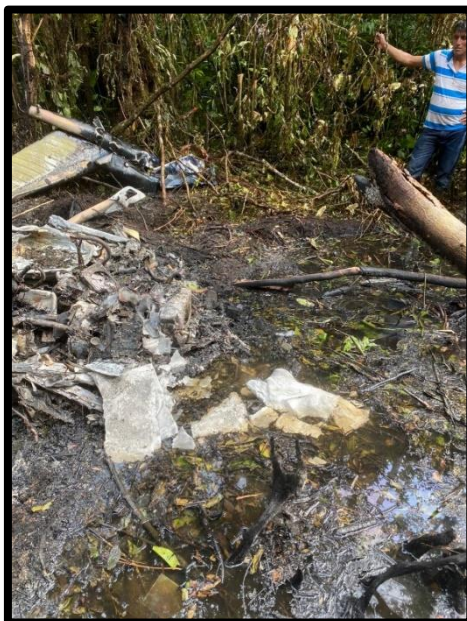
Fotografía No. 13  
El área del impacto se encontraba anegada.

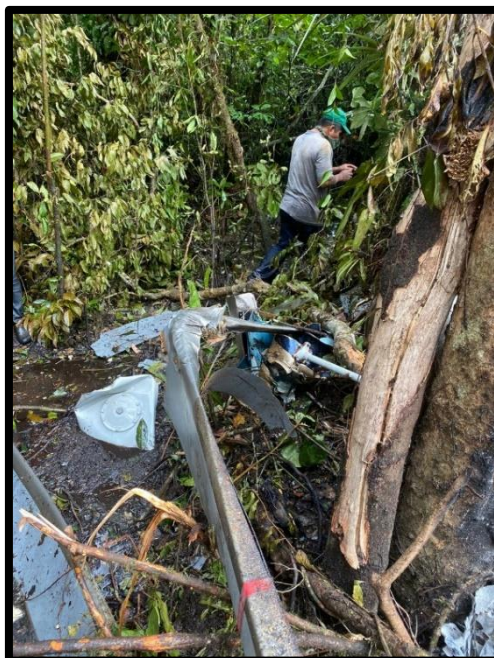
Fotografía No. 14  
Vista de una de las palas del rotor principal fracturada por impacto en uno de los árboles.
