## **Unidad de Investigación de Accidentes e Incidentes Aéreos**

**A-05-2020.**

**Informe Final.**

**BELL 206-L4**

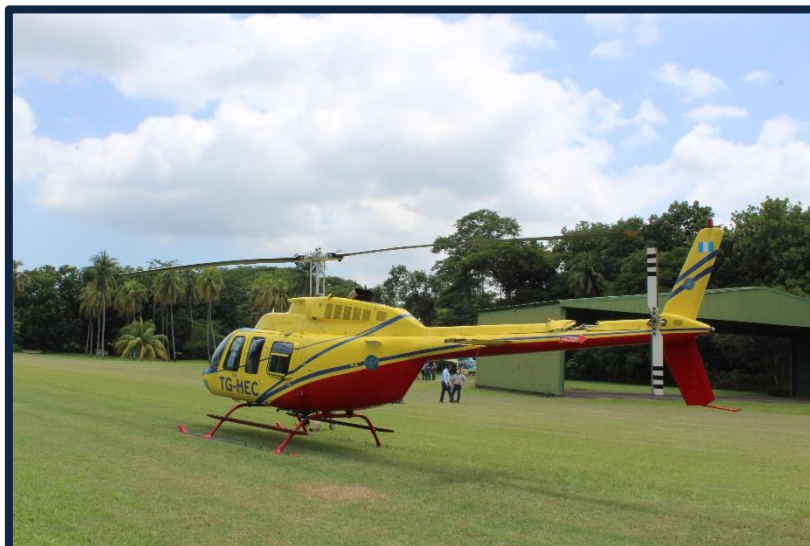
Fotografía No. 03  
Vista lateral izquierda del helicóptero.

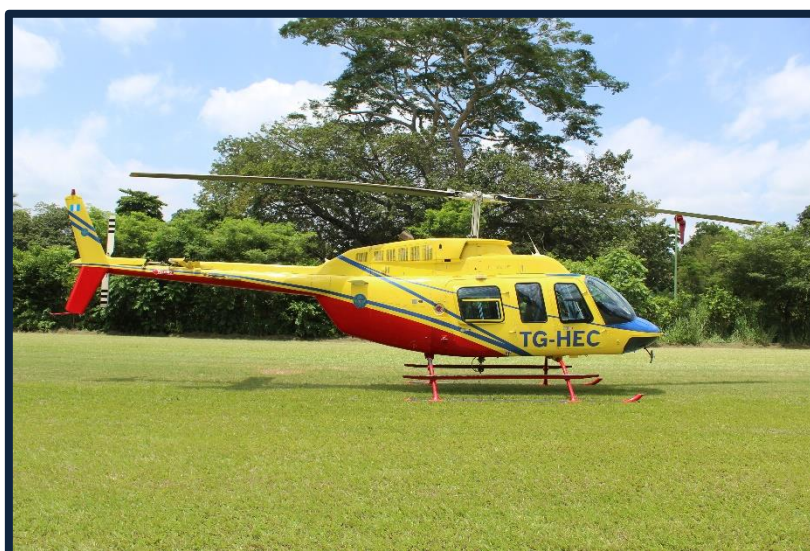
Fotografía No. 04  
Vista lateral derecha del helicóptero.

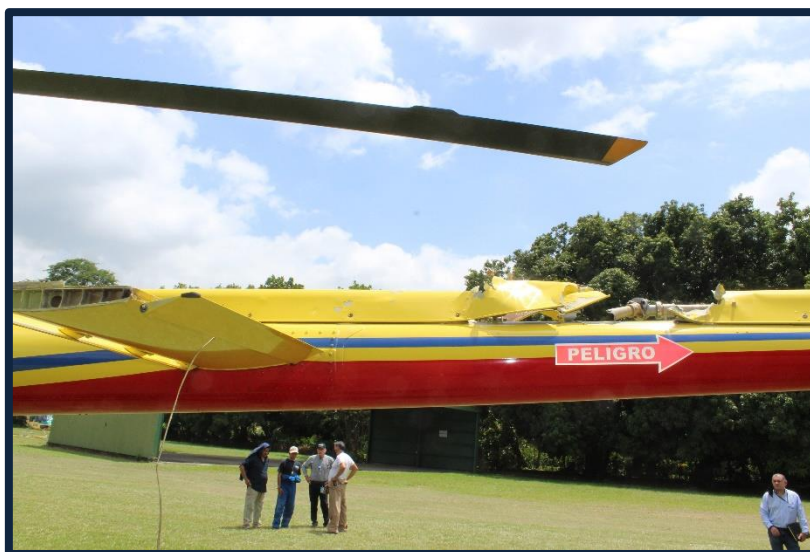
Presenta daños en el botalón de cola y su cobertor, estabilizadores horizontales, eje de potencia, caja del rotor de cola y aspas principales.

Fotografía No. 05  
Vista del botalón dañado.

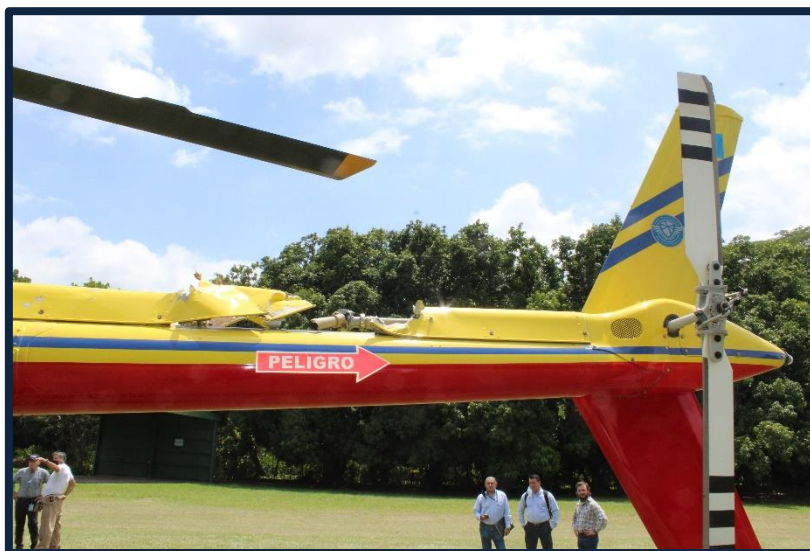
Las palas o aspas del rotor principal impactaron con la estructura del botalón de cola, fracturando el cobertor y los ejes de potencia del rotor de cola, inmovilizándolo totalmente.

Fotografía No. 06  
Vista del eje cortado por el impacto de las aspas del rotor principal.

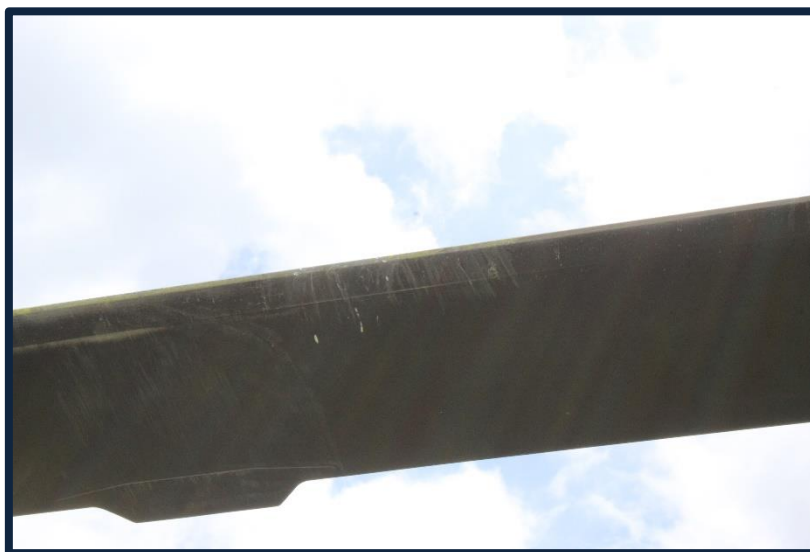
Fotografía No. 07  
Vista de la sección del asa que impactó con el botalón de cola.

La causa probable del accidente fue haber excedido el control de mando cíclico hacia atrás, provocando que las aspas del rotor principal por el flapeo impactaran en el botalón de cola causando los daños descritos anteriormente.

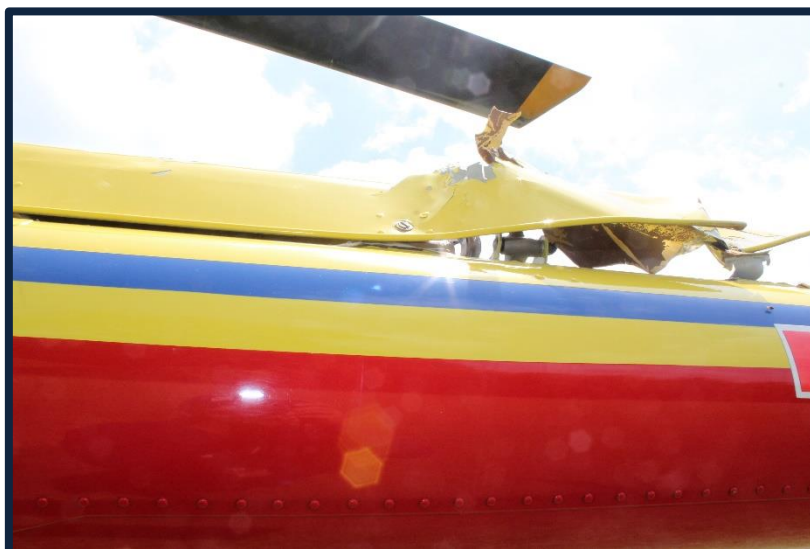
Fotografía No. 08  
Vista del asa y botalón dañados.

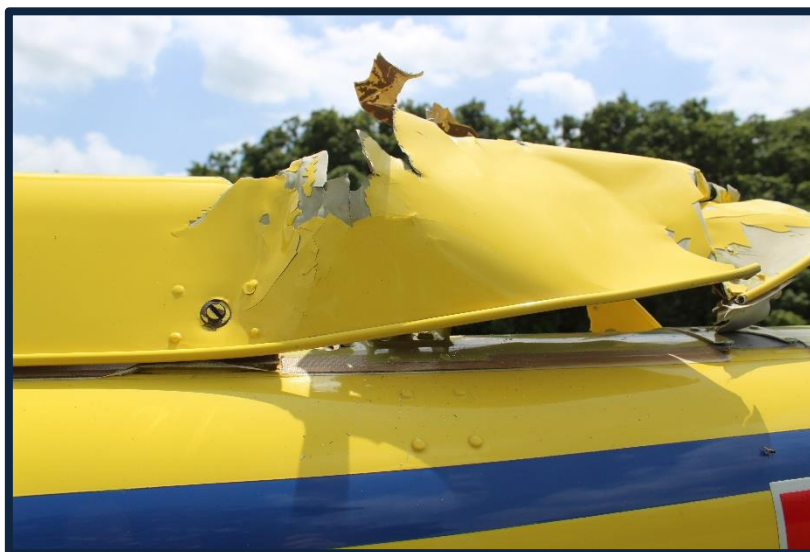
Fotografía No. 09  
Vista lateral izquierda del botalón dañado.

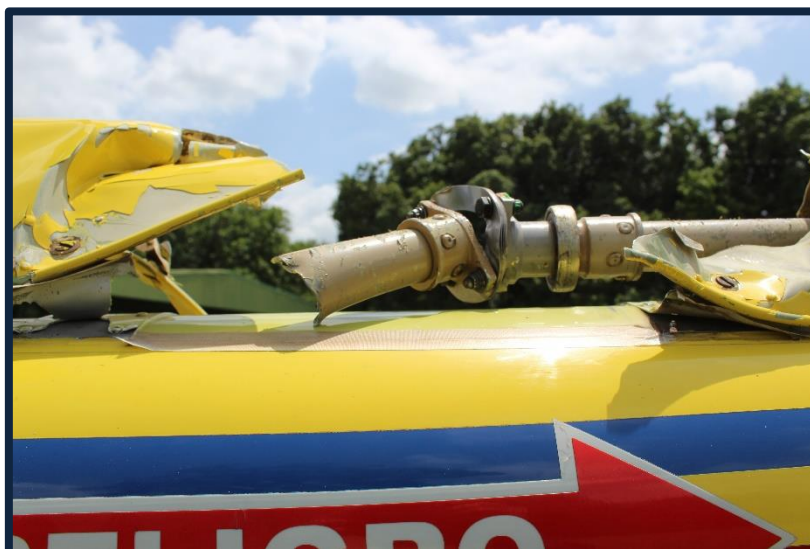
Fotografía No. 10  
Vista del daño en el botalón y eje de transmisión de potencia.

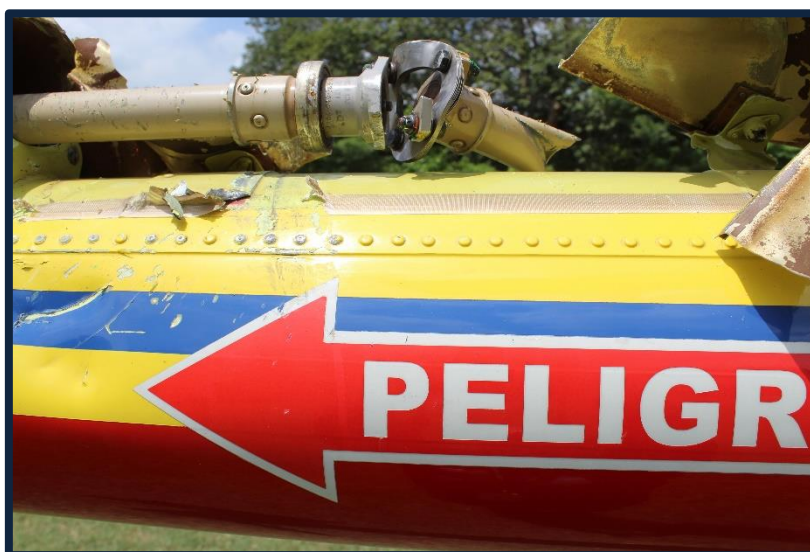
Fotografía No. 11

Vista de daños en el lado derecho del eje del tren impulsor del rotor de cola.

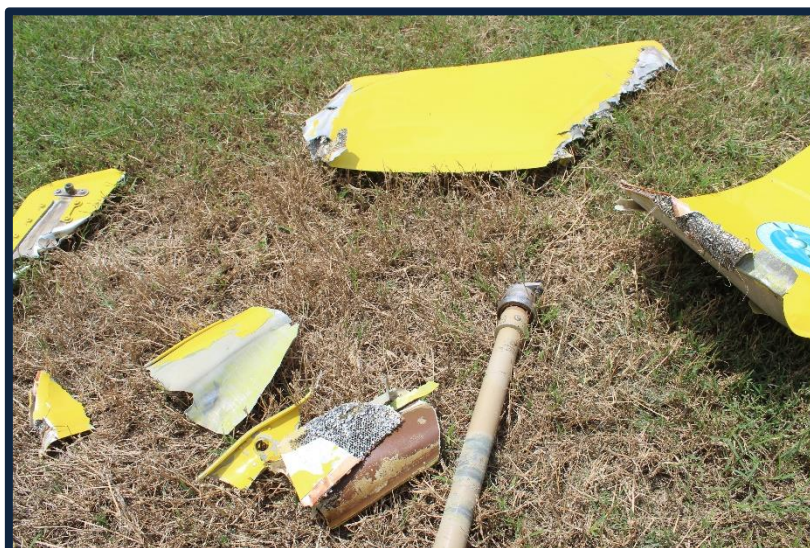
Fotografía No. 12

Vista de las partes del botalón, estabilizador y eje  
que se fragmentaron por el impacto.
