## **Unidad de Investigación de Accidentes e Incidentes Aéreos**

**A-13-2020.**

**TG-CCF.**

**CESSNA 182P**

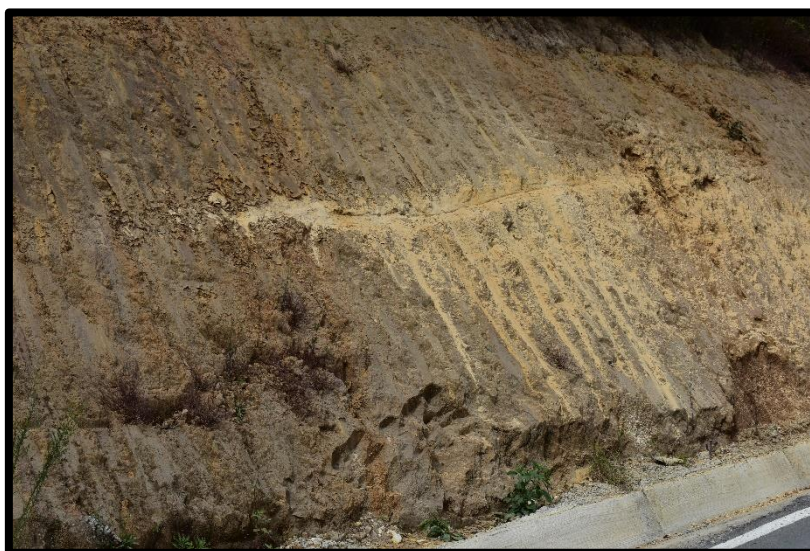
Fotografía No. 2

Golpes en el montículo de tierra a orillas de la carretera.

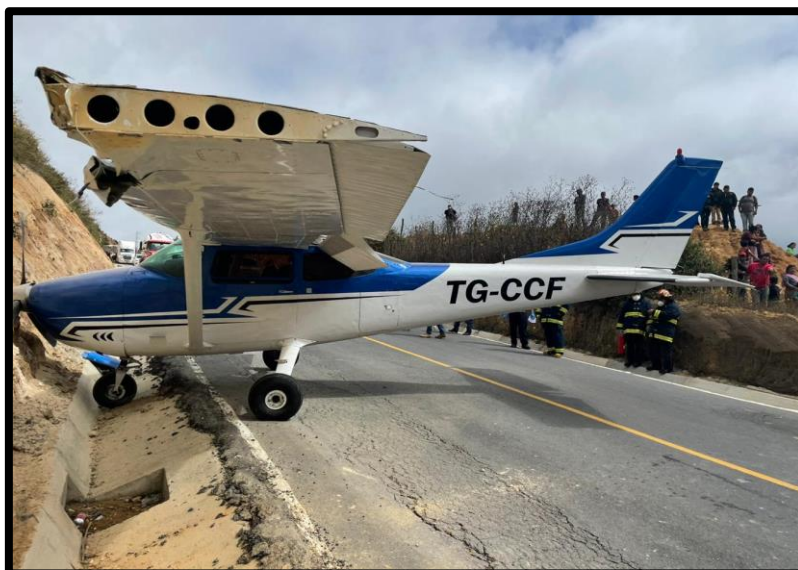
Durante la inspección se observó daño en el extremo externo del ala izquierda, daño a una de las aspas de la hélice y debido al paro repentino de la hélice el motor se dañó.

Fotografía No. 3  
Golpes en el ala izquierda.

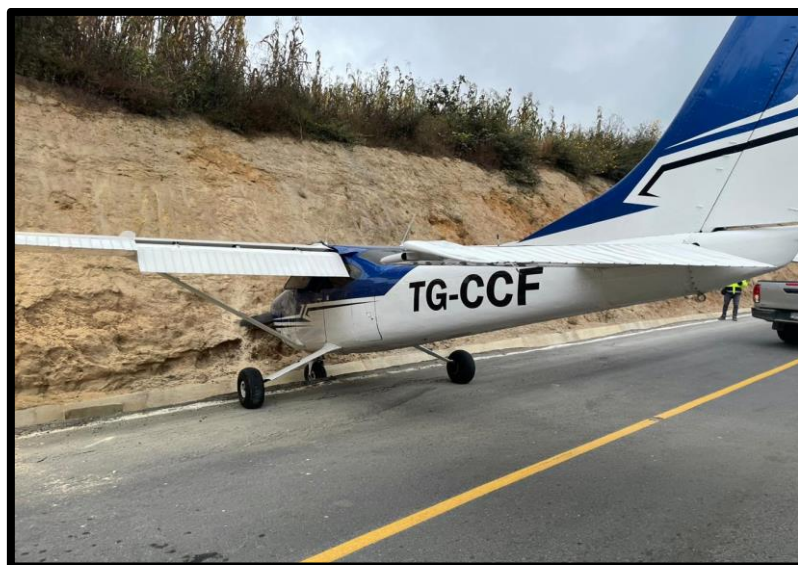
Fotografía No. 4  
Vista desde atrás lado izquierdo.

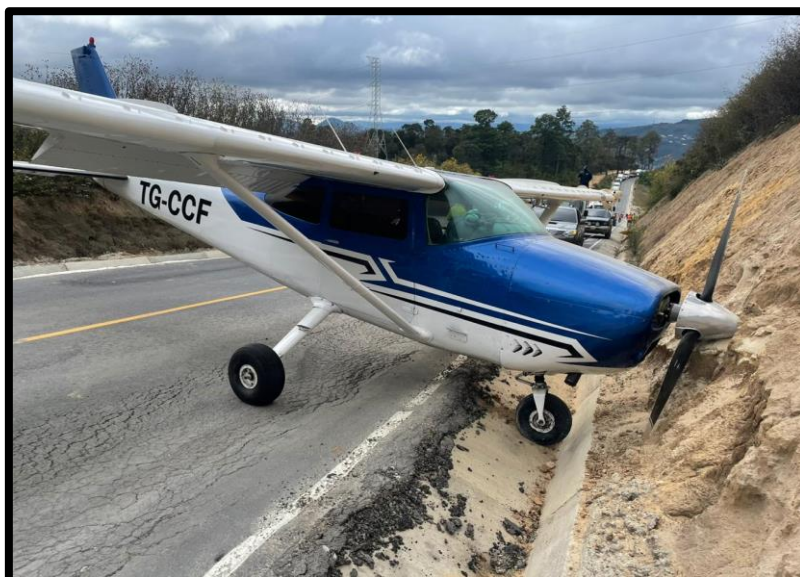
Fotografía No. 5  
Vista de como quedo empotrada en el paredón.

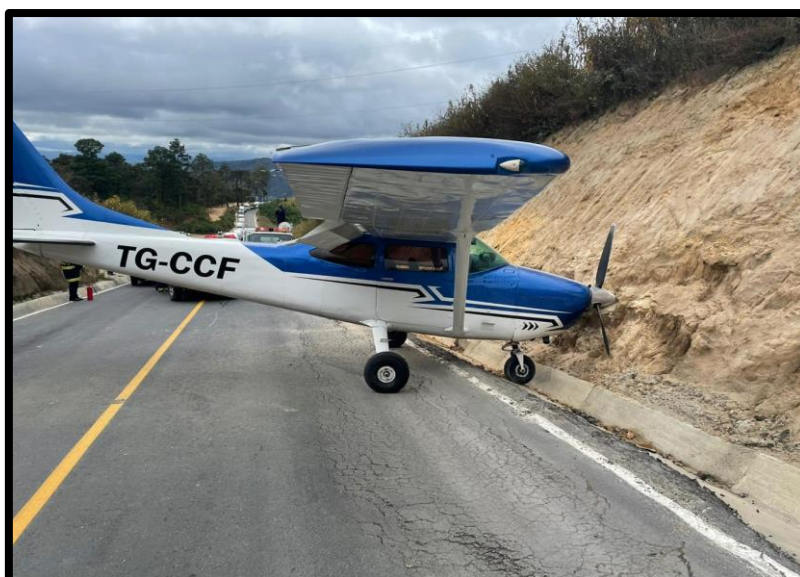
Fotografía No. 6  
Vista lateral derecha.

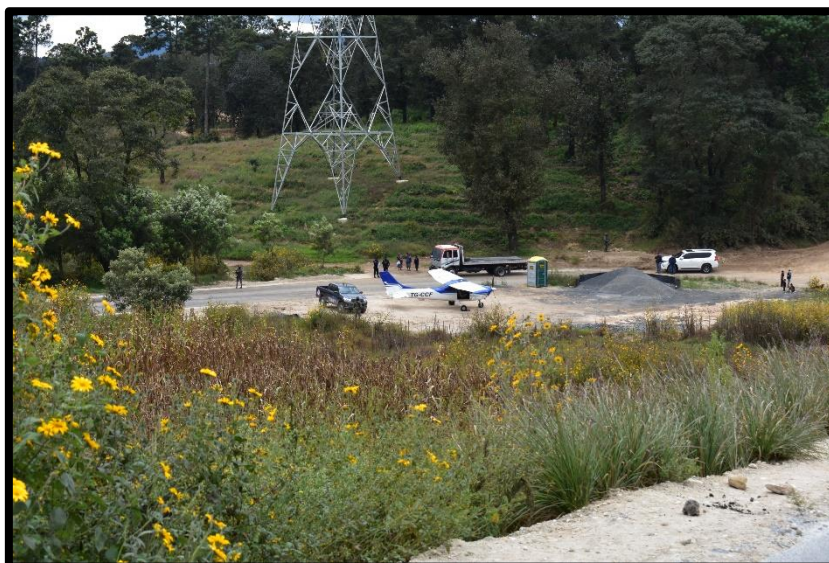
Fotografía No. 7  
Área a donde se trasladó la aeronave.

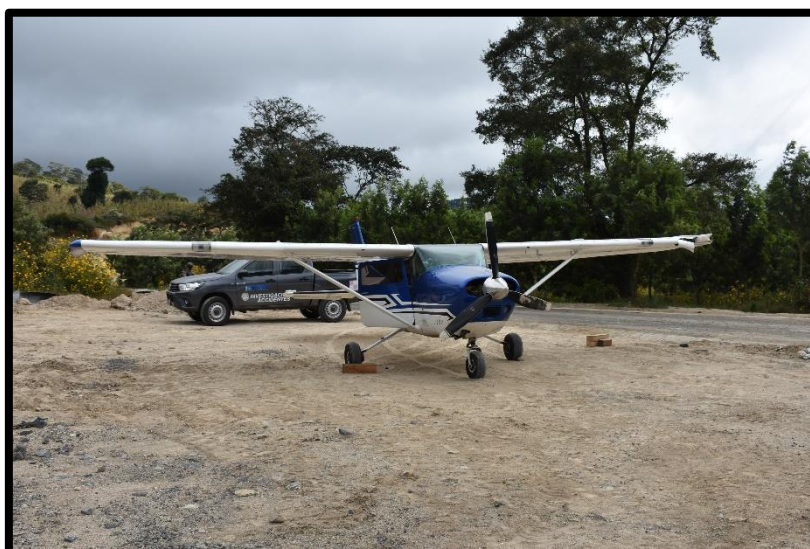
Fotografía No. 8  
Vista de la aeronave de frente.

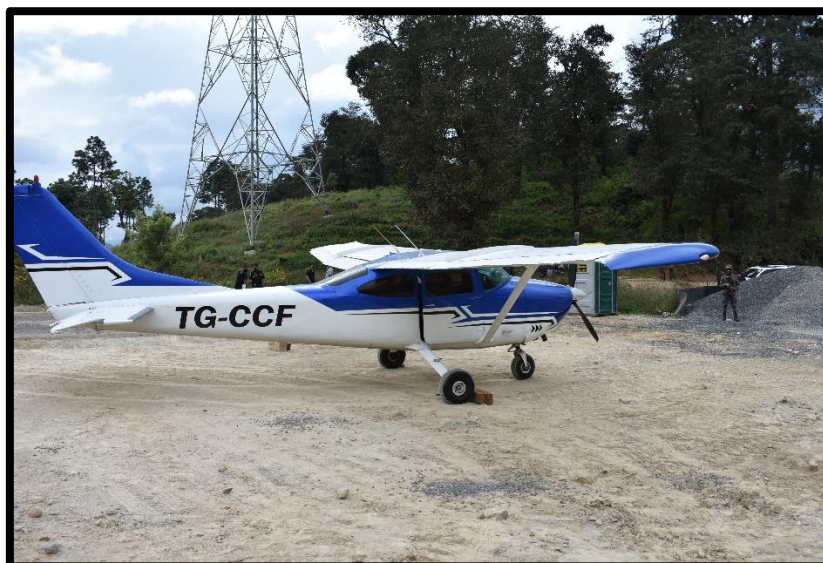
Fotografía No. 9  
Vista lateral derecha.

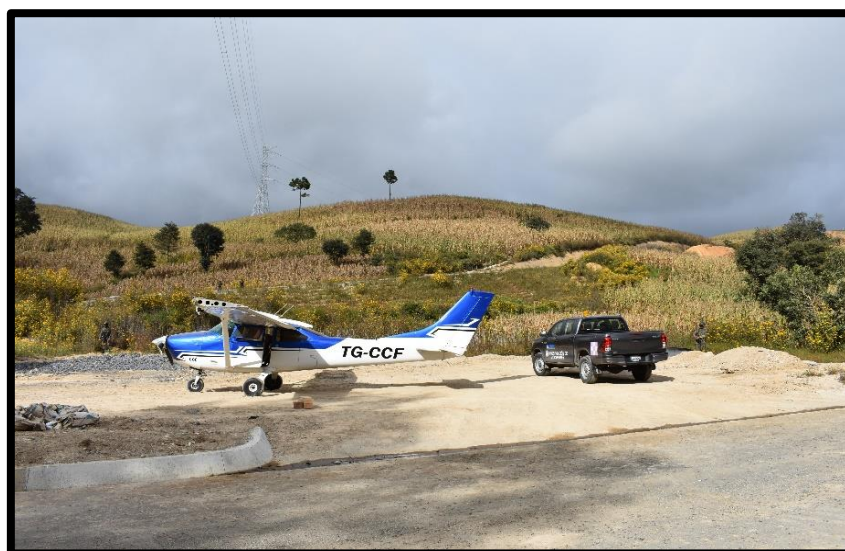
Fotografía No. 10  
Vista lateral izquierda.

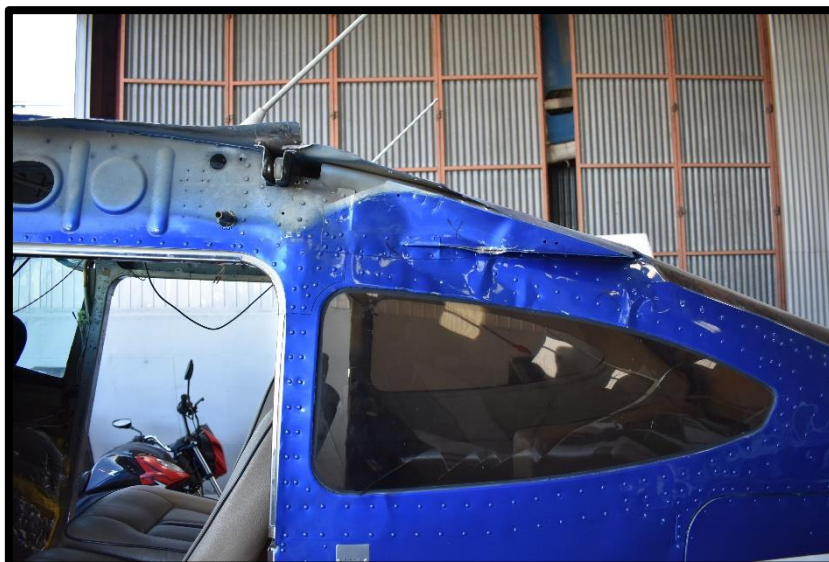
Fotografía No. 11  
Daño a la estructura en la parte superior de la cabina.

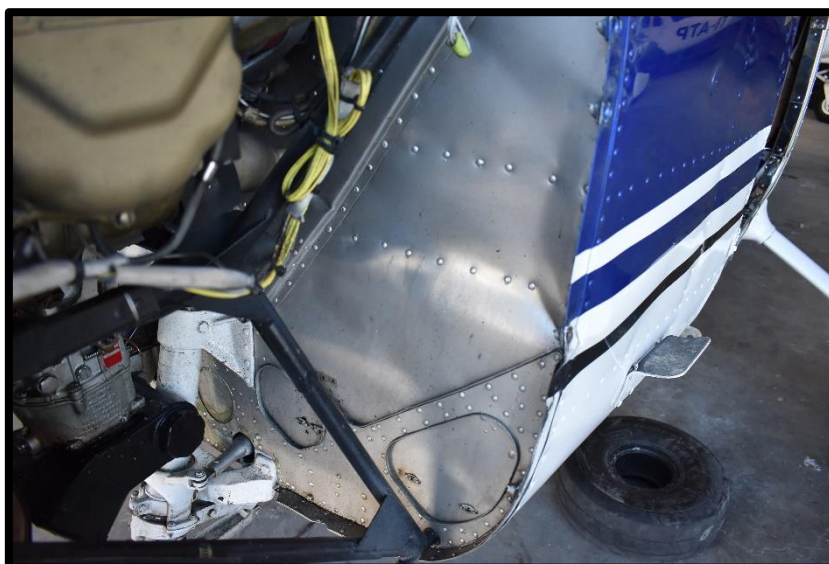
Fotografía No. 12  
Daño en pared de fuego.

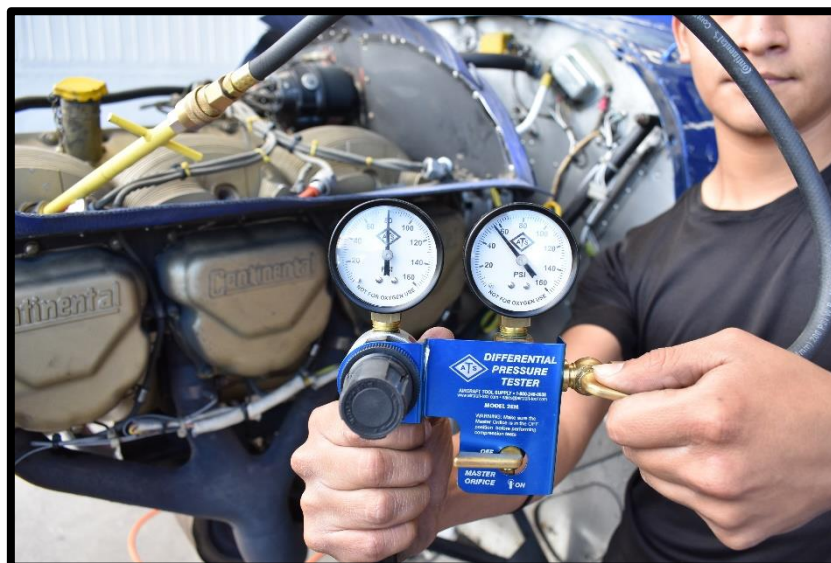
Fotografía No. 13  
Chequeo diferencial de compresión de los cilindros del motor.

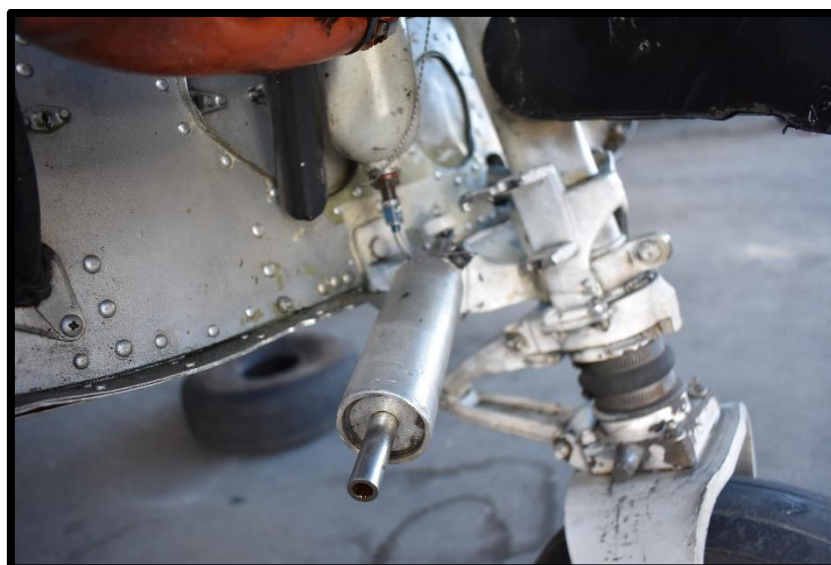
Fotografía No.14  
Fractura del soporte del amortiguador de vibración (Shimmy Damper).
