## **Unidad de Investigación de Accidentes e Incidentes Aéreos**

**A-03-2020.**

**Informe Final.**

**CESSNA 182E**

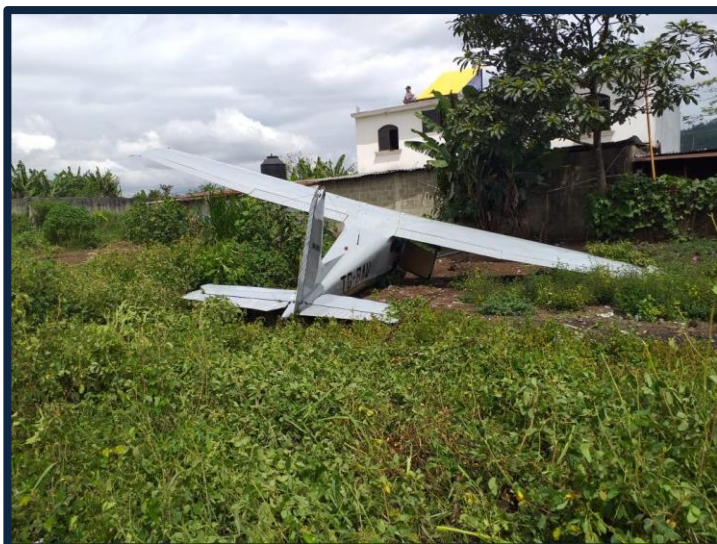
Fotografía No. 1

Vista de la forma en que quedo la aeronave a un costado de la pista.

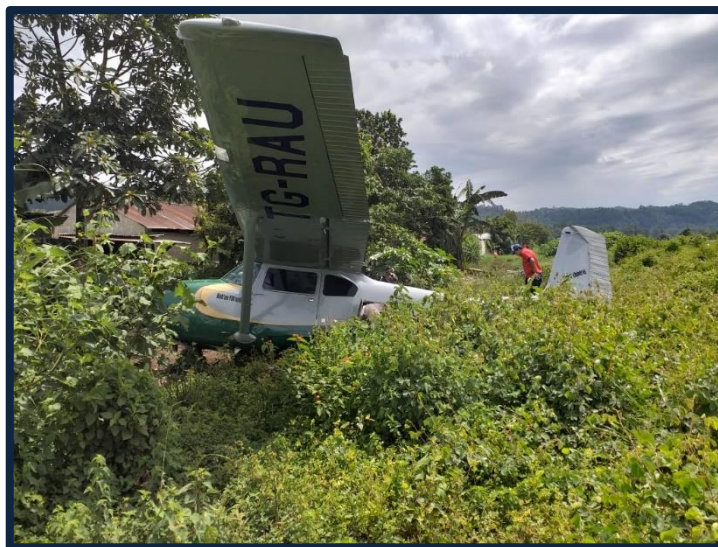
Fotografía No. 2

Vista de la aeronave del lado izquierdo.

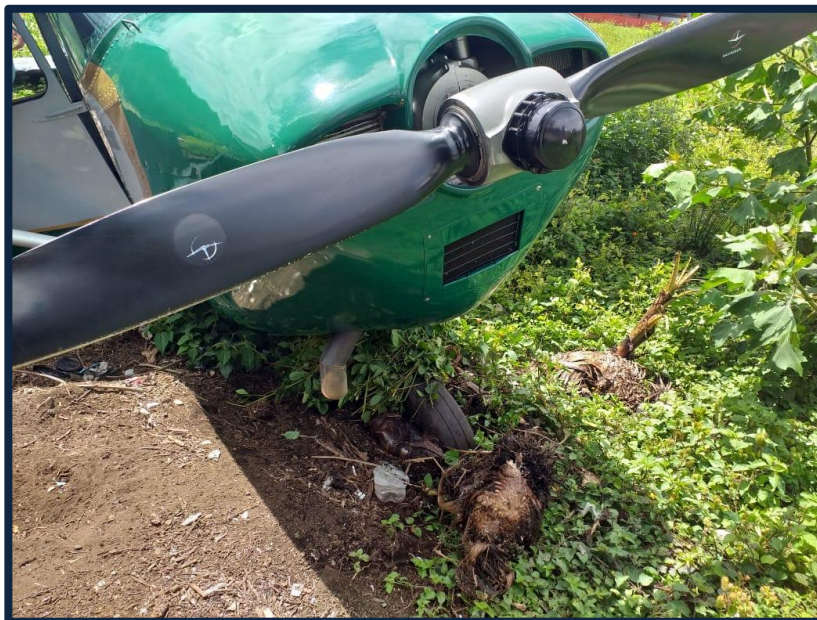
Fotografía No. 3  
Vista de los daños en el tren de nariz.

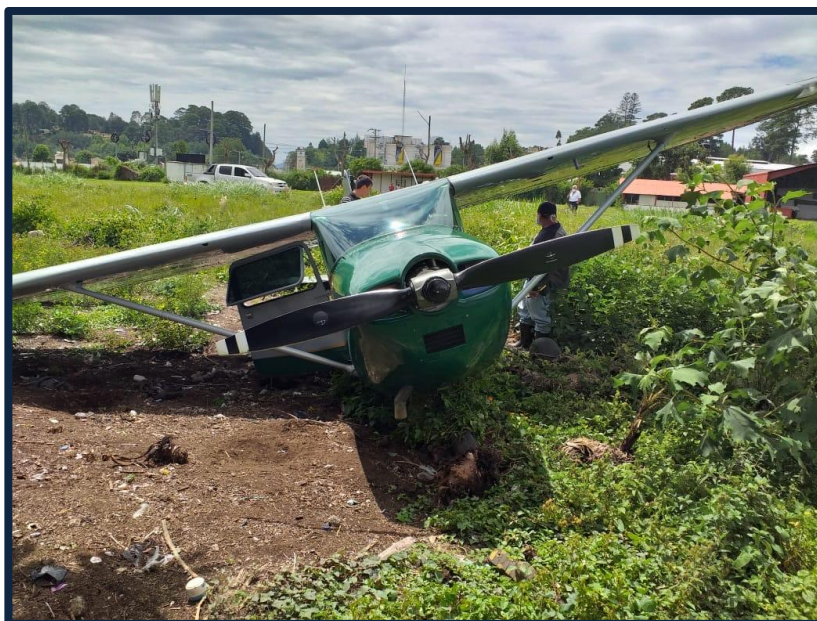
Fotografía No. 4  
Vista de daños en el tren principal derecho.

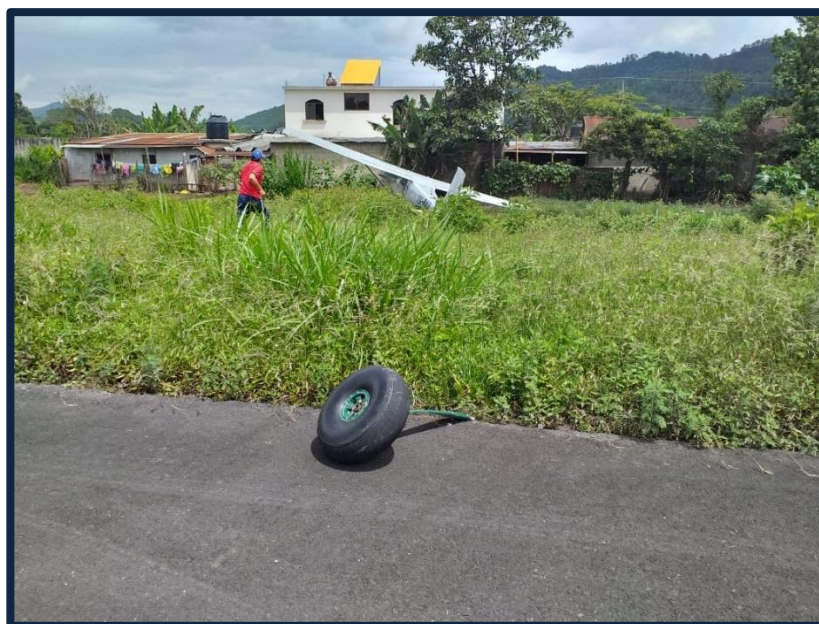
Fotografía No. 5  
Vista del tren principal derecho fracturado.

La fractura del tren de aterrizaje derecho provocado por fatiga de material al tener que soportar los aterrizajes a lo largo de vida del mismo. A la aeronave le efectuaron un servicio reciente de 100 horas y de acuerdo con el programa de mantenimiento la revisión del tren principal se efectúa cada 200 horas.

Se recomienda a las organizaciones de mantenimiento la inclusión al programa de mantenimiento aprobado, procedimientos de acuerdo al manual específico por el fabricante, efectuar las inspecciones periódicas específicas con el fin de efectuar la remoción o eliminación por deterioro del material o partes dañadas por corrosión, especialmente en los trenes de aterrizaje o por fatiga de material, debido a los daños ocultos por la antigüedad de los componentes relacionados.

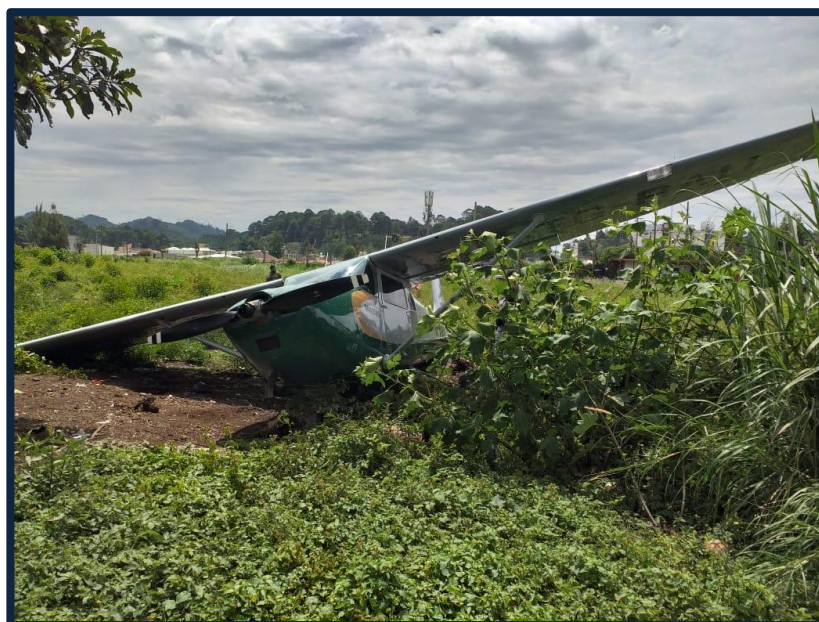
Fotografía No. 6  
Vista de daños en el ala derecha.

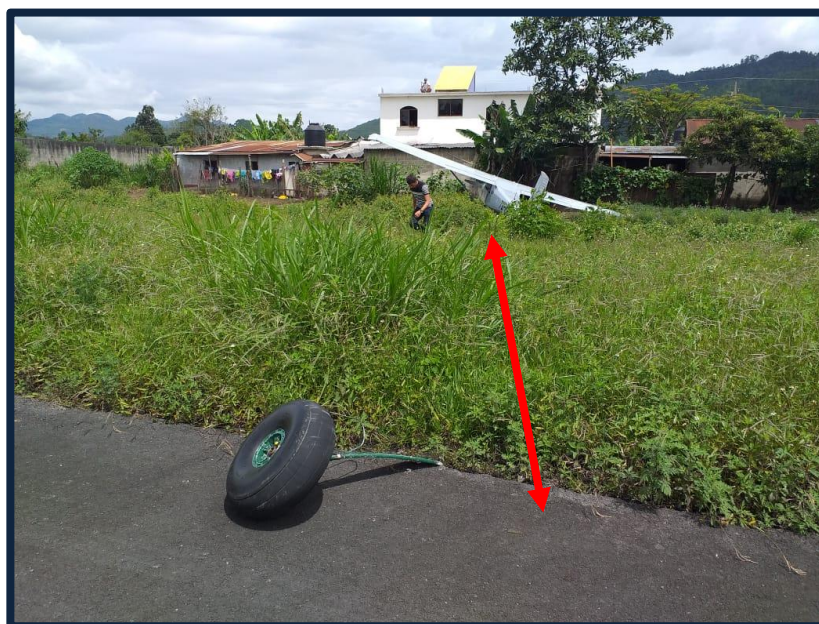
Fotografía No. 7  
Vista del recorrido de la aeronave al salirse de la pista.

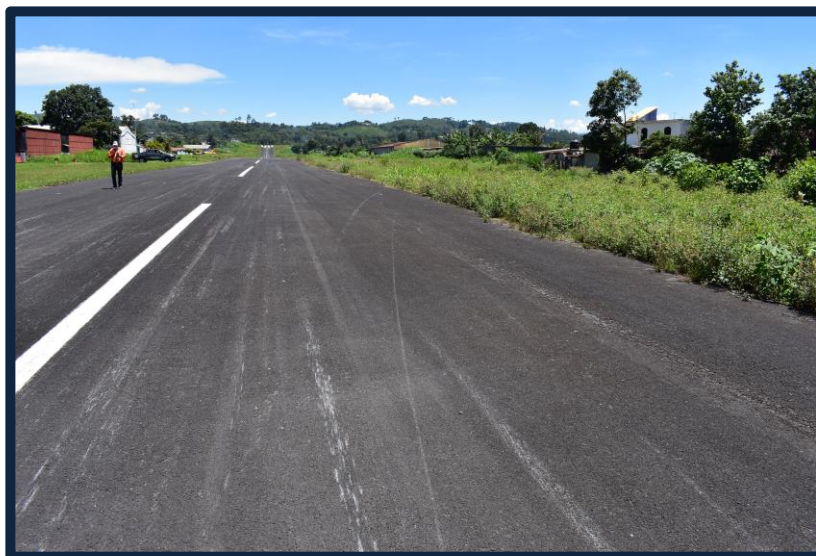
Fotografía No. 10

Vista de las marcas dejadas en el asfalto por la aeronave al salirse de la pista.

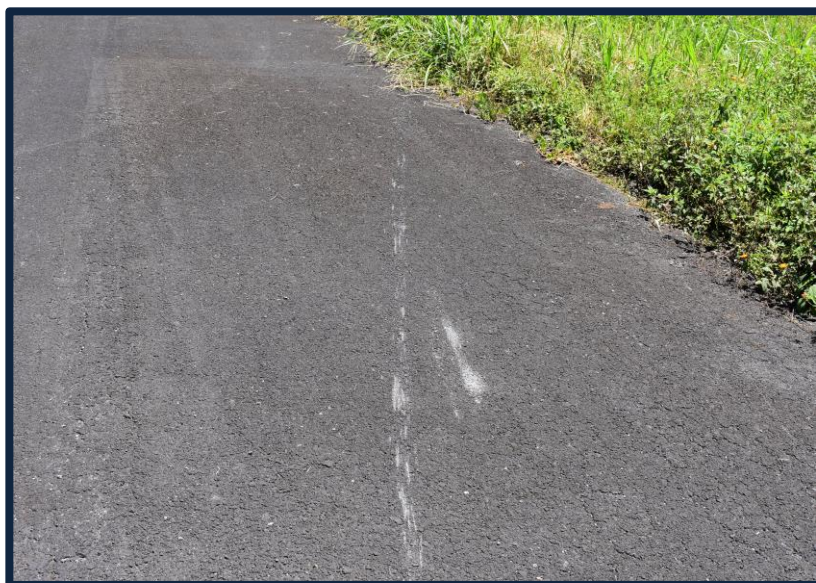
Fotografía No. 11

Vista cercana de las marcas dejadas por la aeronave al salirse de la pista.

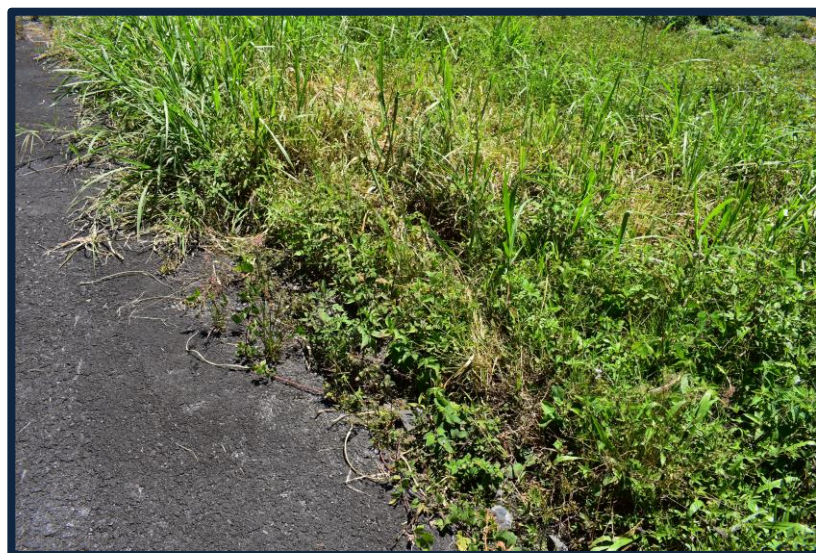
Fotografía No. 12

Vista de las marcas dejadas por la aeronave en la grama a la orilla de la pista.

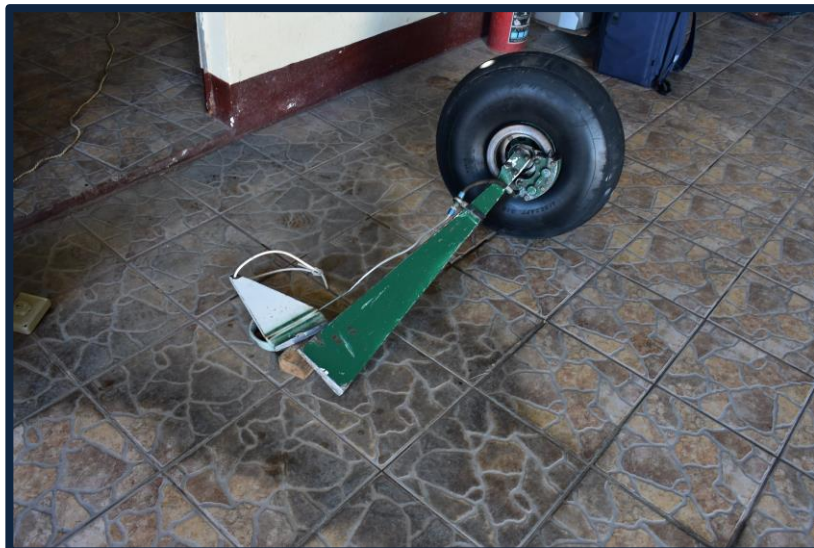
Fotografía No. 13  
Tren principal derecho fracturado.

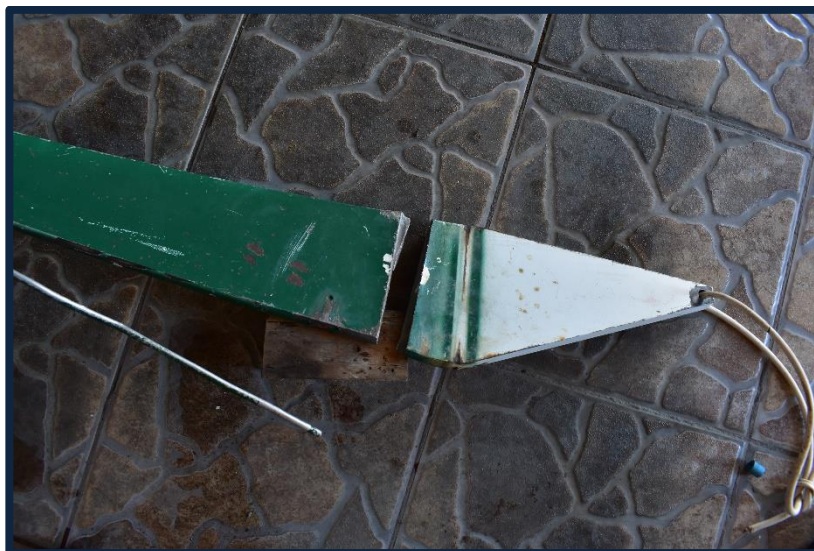
Fotografía No. 14  
Quebradura por fatiga del tren derecho.

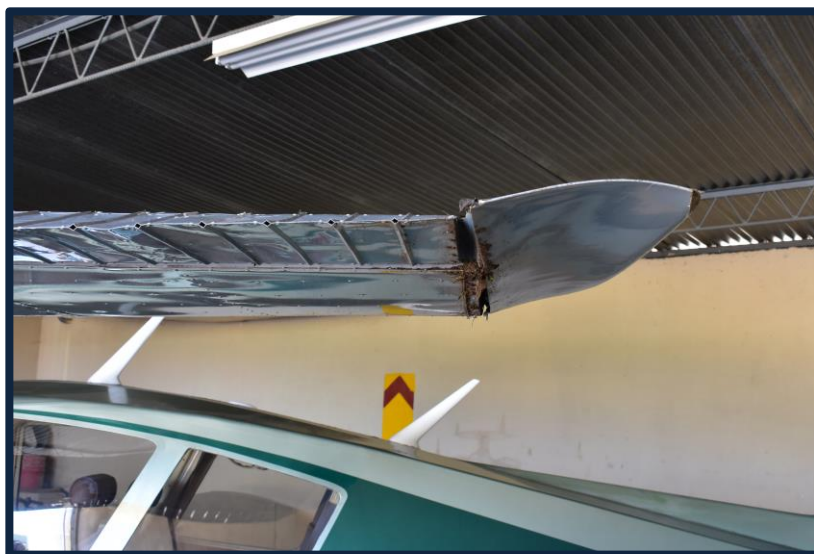
Fotografía No. 15  
Daños en el ala derecha.

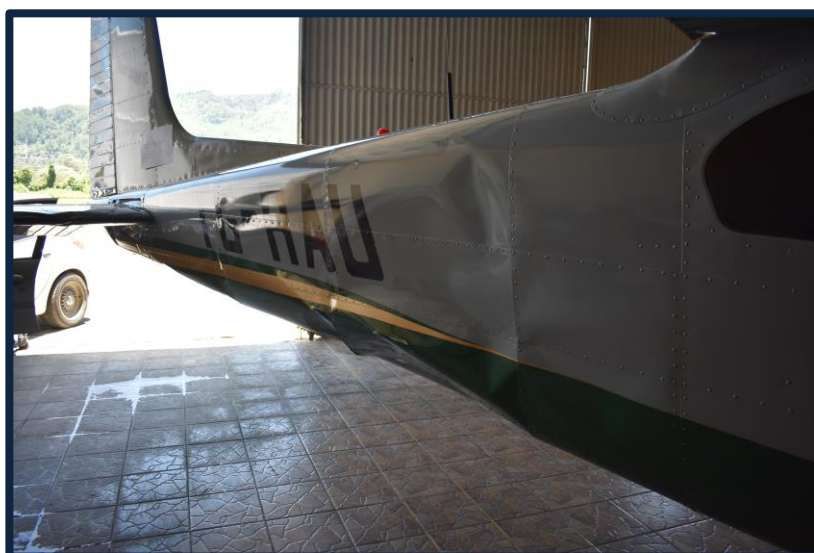
Fotografía No. 16  
Daños en el fuselaje lado derecho.

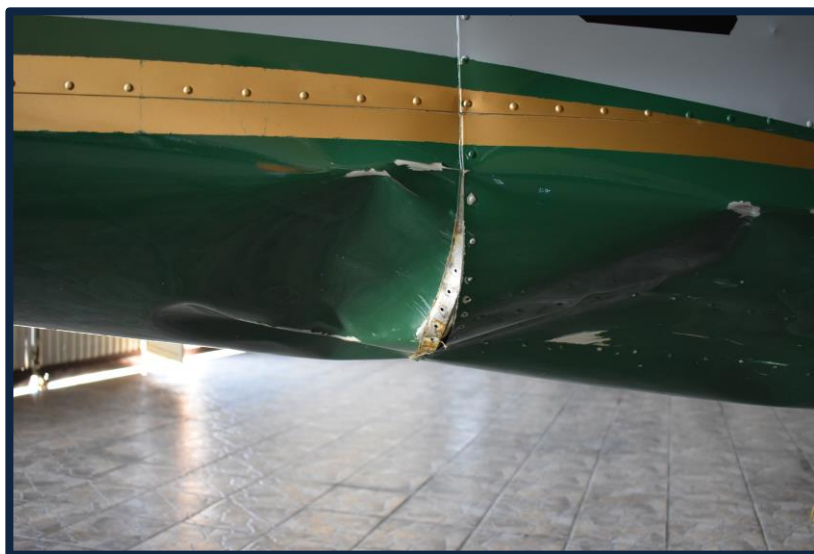
Fotografía No. 17  
Daños en el fuselaje inferior en lado derecho.

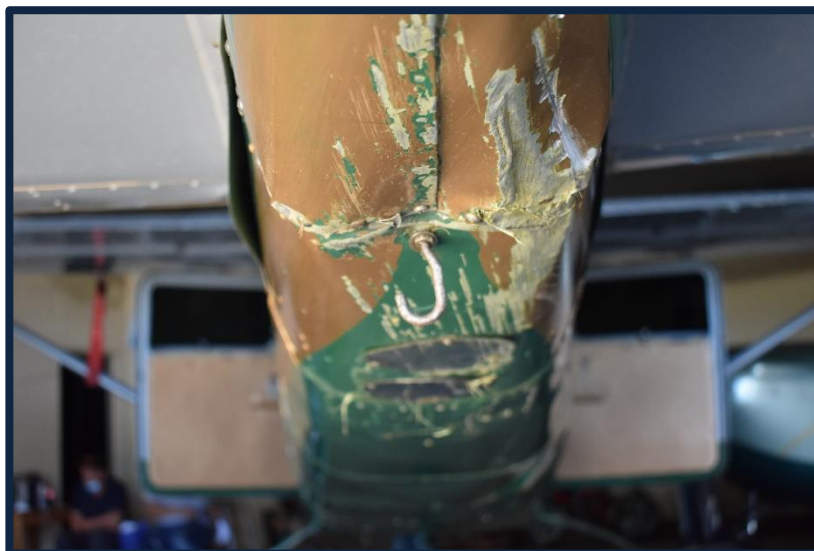
Fotografía No. 18  
Daños en el empenaje en parte inferior.

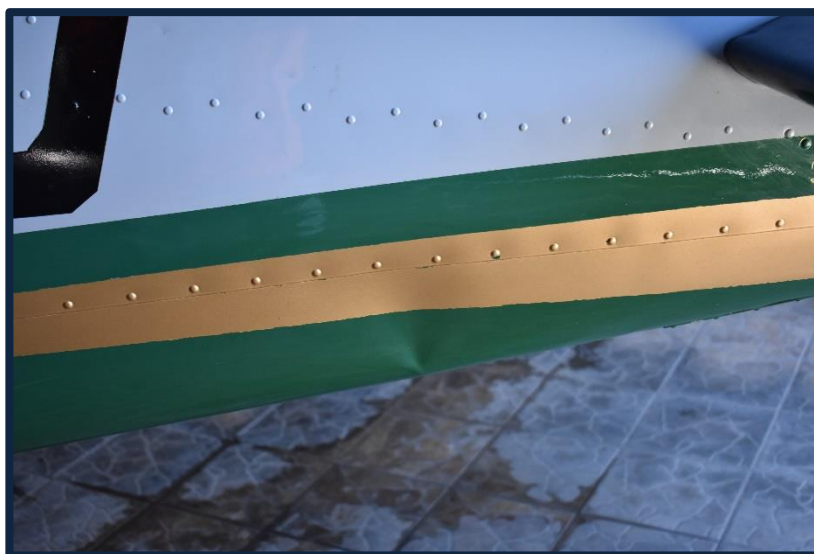
Fotografía No. 19  
Daños en el fuselaje del lado izquierdo.

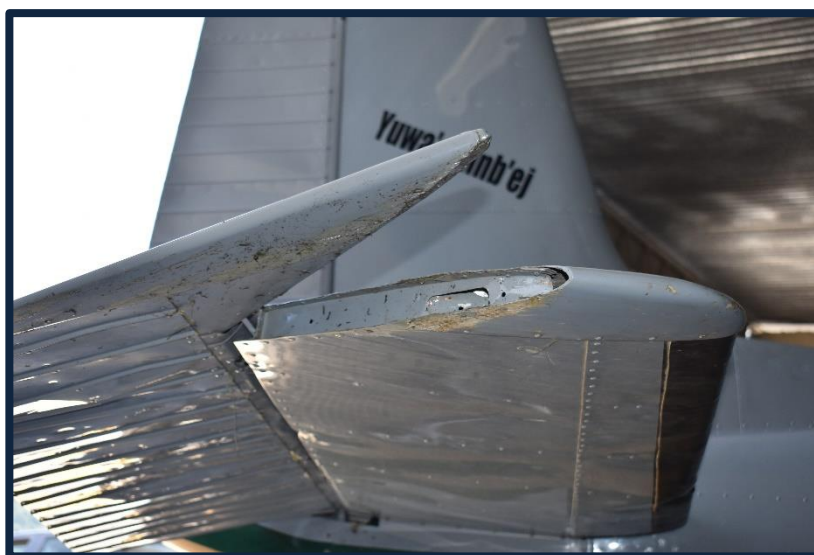
Fotografía No. 20  
Daños en la parte inferior del estabilizador derecho.

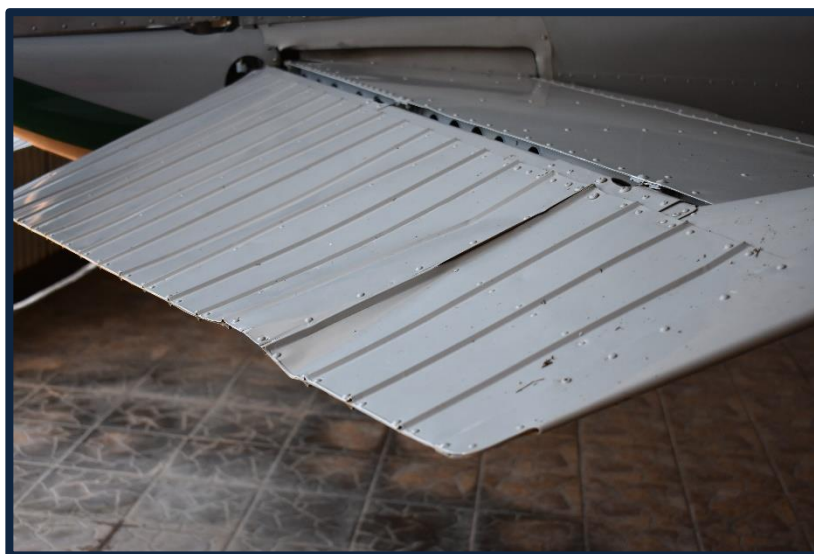
Fotografía No. 21  
Vista del daño en el elevador derecho.

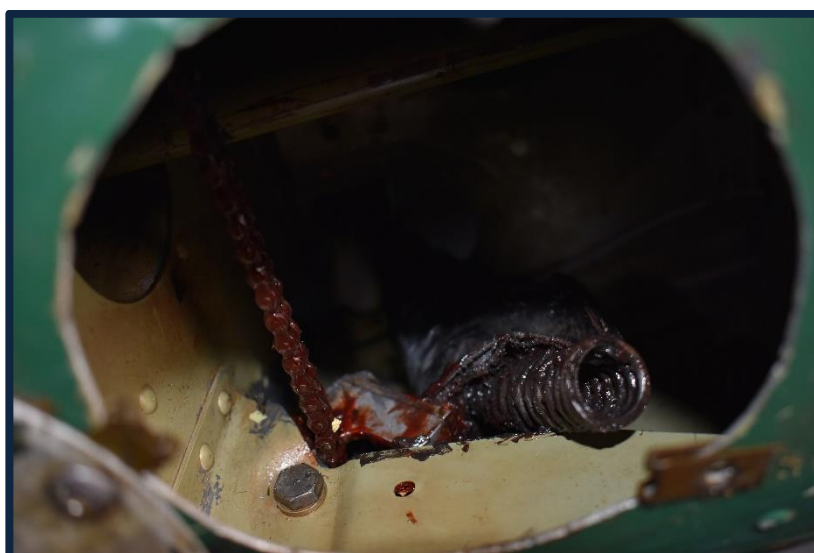
Fotografía No. 22  
Soporte del estabilizador fracturado.
