## **Unidad de Investigación de Accidentes e Incidentes Aéreos**

**A-08-2020.**

**Informe Final.**

**TG-SUR.**

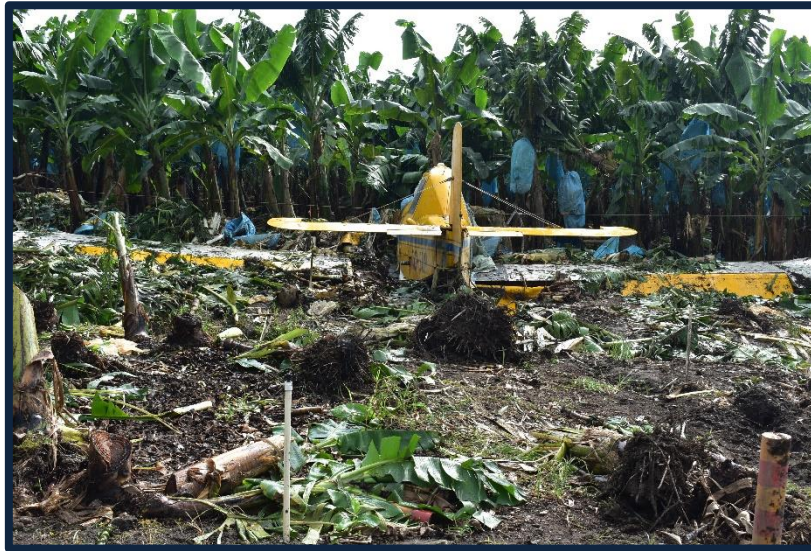
Fotografía No. 01  
Plantación de banano finca Primavera.

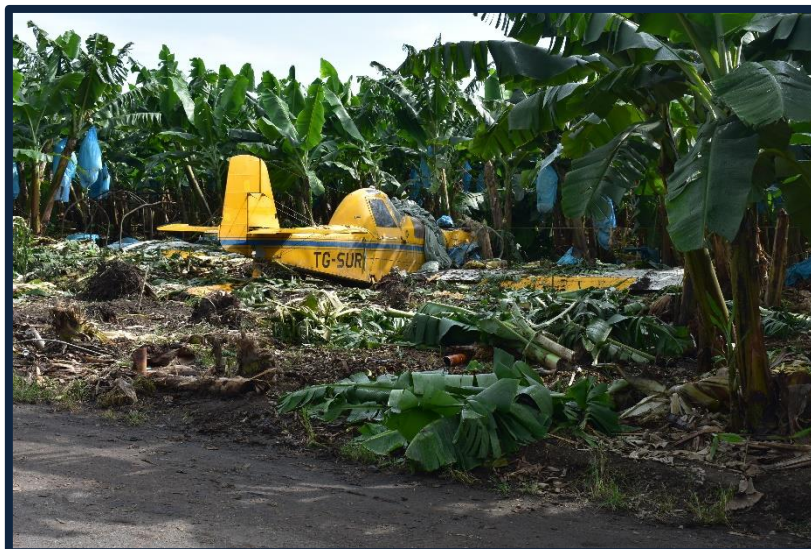
Fotografía No. 02

Plantación de banano al final de la pista en la finca Primavera, en el municipio de Tiquisate, departamento de Escuintla, Guatemala.

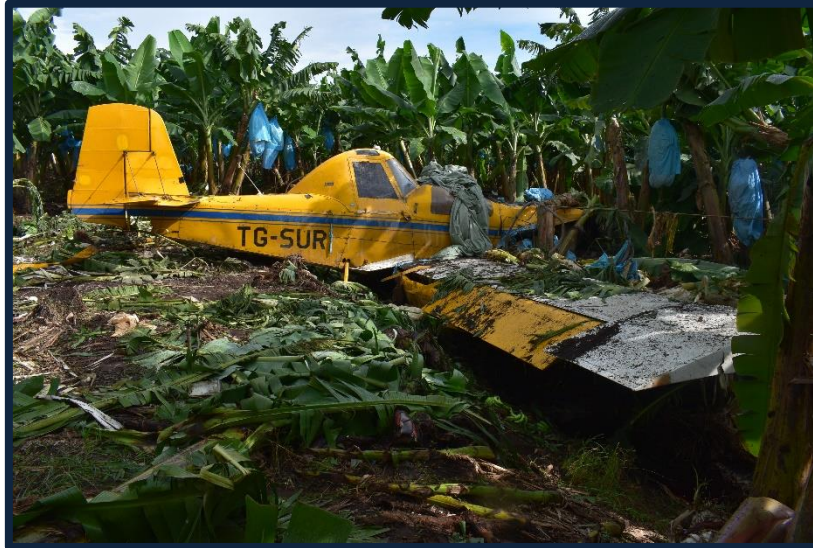
Fotografía No. 03  
Vista lado derecho de la aeronave.

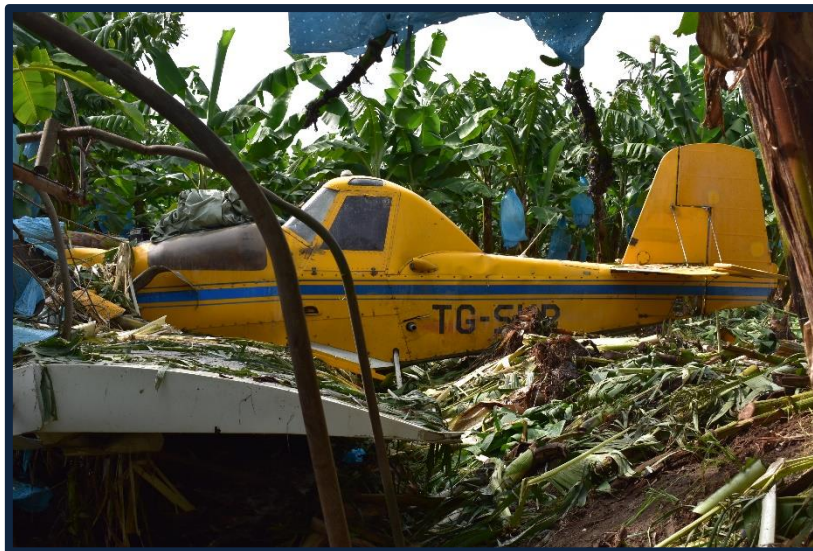
Fotografía No. 04  
Vista lado izquierdo de la aeronave.

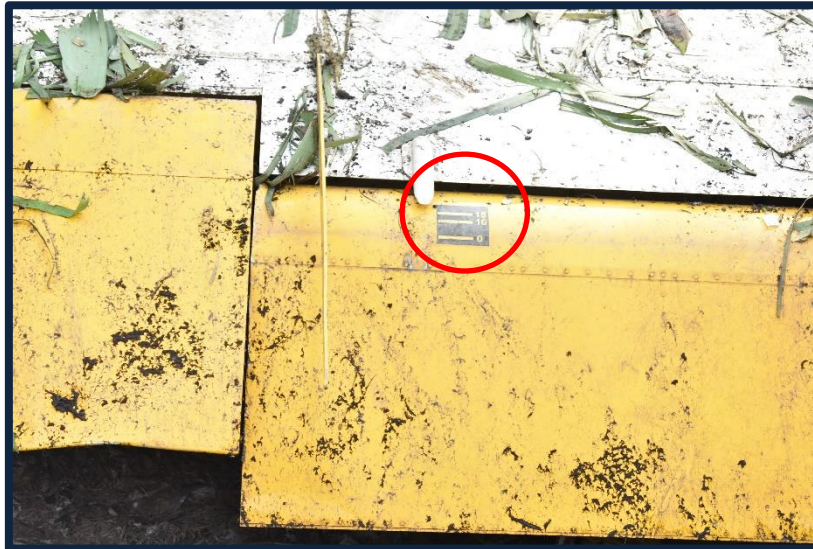
Fotografía No. 05  
Vista de los flaps del lado izquierdo y la marca de extensión.

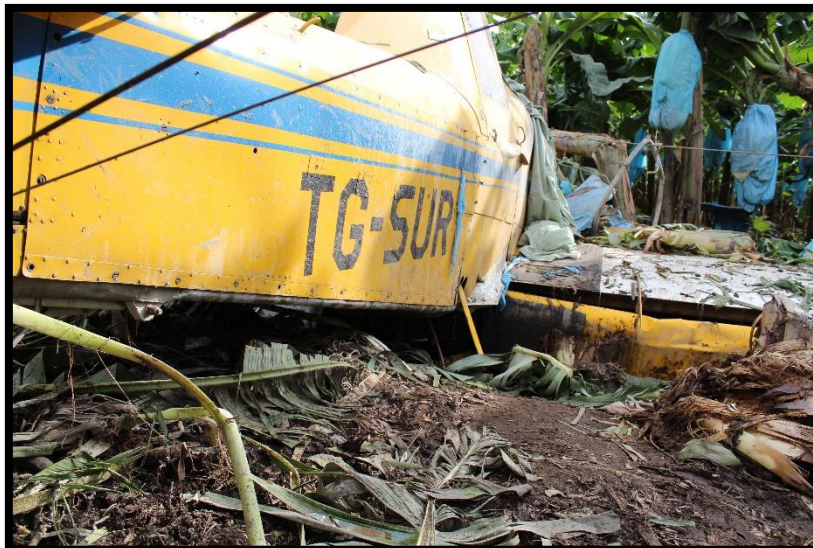
Fotografía No. 06  
Vista posterior del lado derecho.

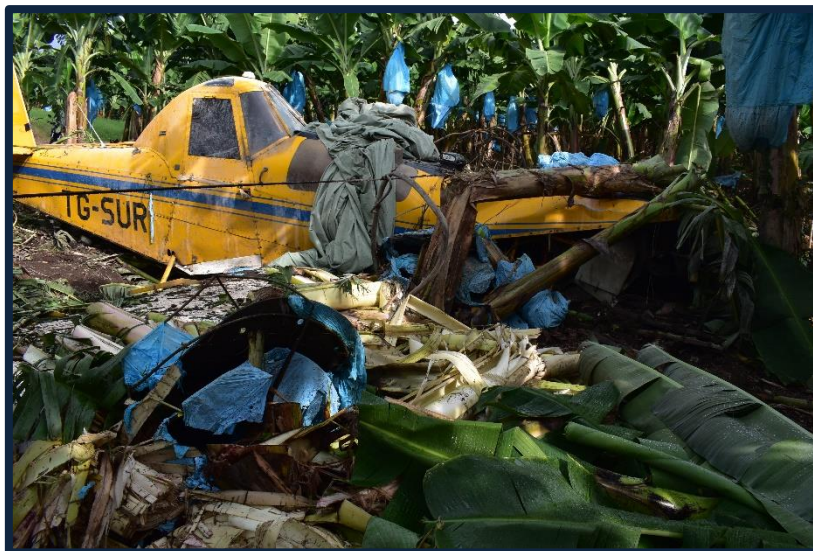
Fotografía No. 07  
Vista del lado derecho.

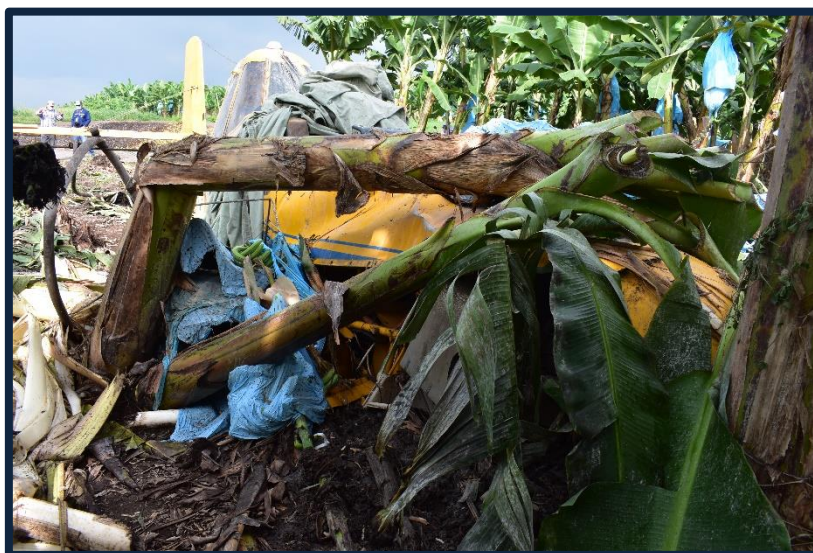
Fotografía No. 08  
Vista frontal de la aeronave empotrada en las plantas de banano.

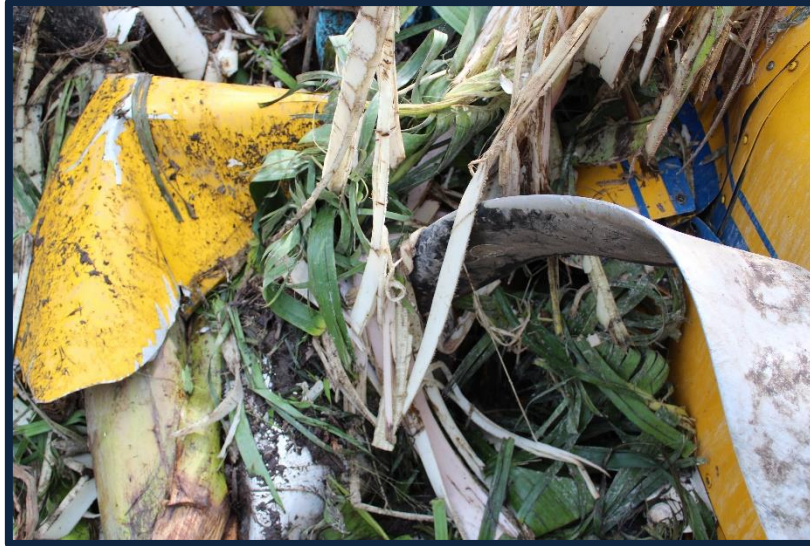
Fotografía No. 09  
Vista lateral del daño en el asa de la hélice.

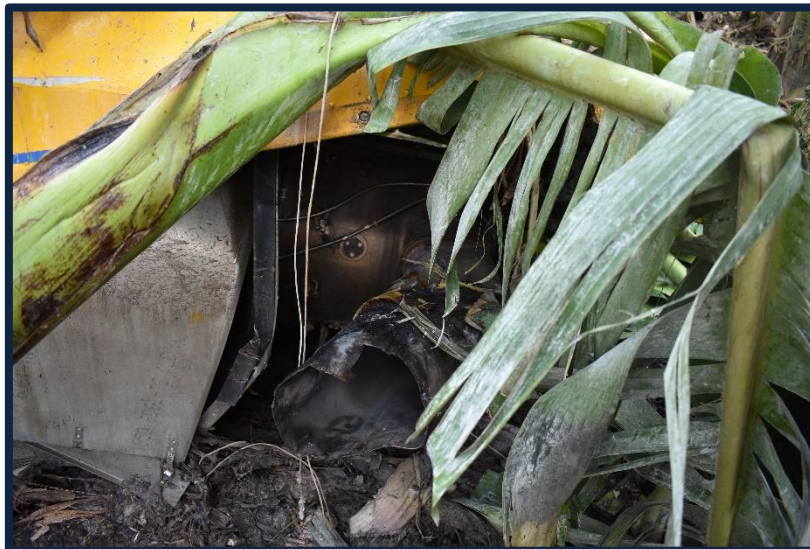
La aeronave impacta con la plantación de banano dañando algunas plantas, debido al impacto a la aeronave se fracturan los trenes de aterrizaje, golpes en ambas alas, torsión en el fuselaje y golpe fuerte en el motor, separándose de la sección caliente.

Fotografía No. 10  
Vista del daño en el motor enterrado.

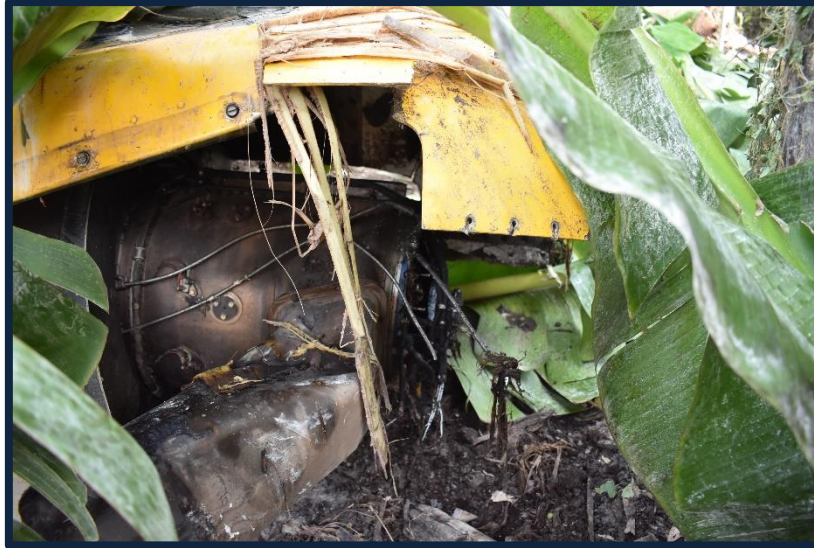
Fotografía No. 11  
Vista de daño en el motor, parte frontal desprendida.

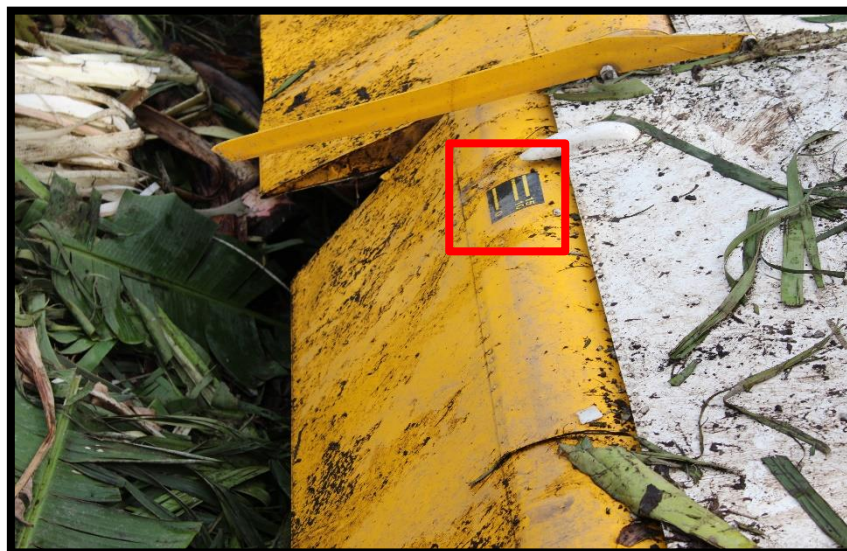
Fotografía No. 12  
Vista lateral de la marca de extensión completa de los flaps.

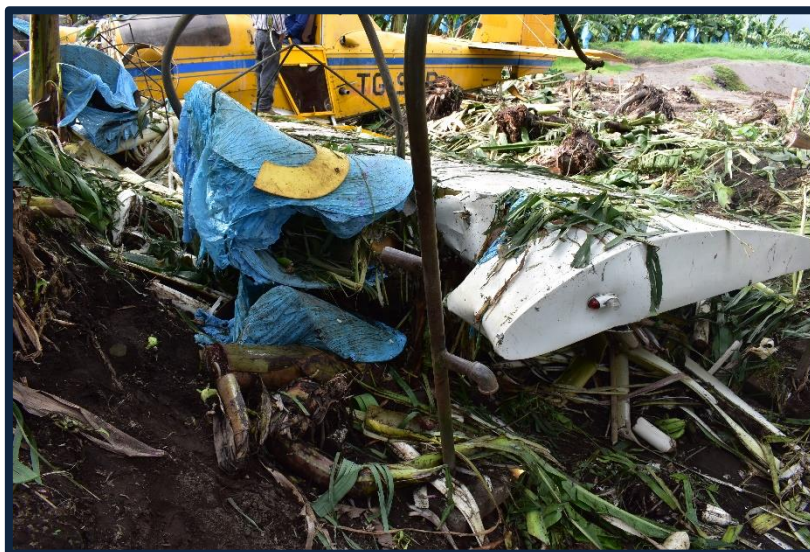
Fotografía No. 13  
Vista de daños en el ala izquierda.

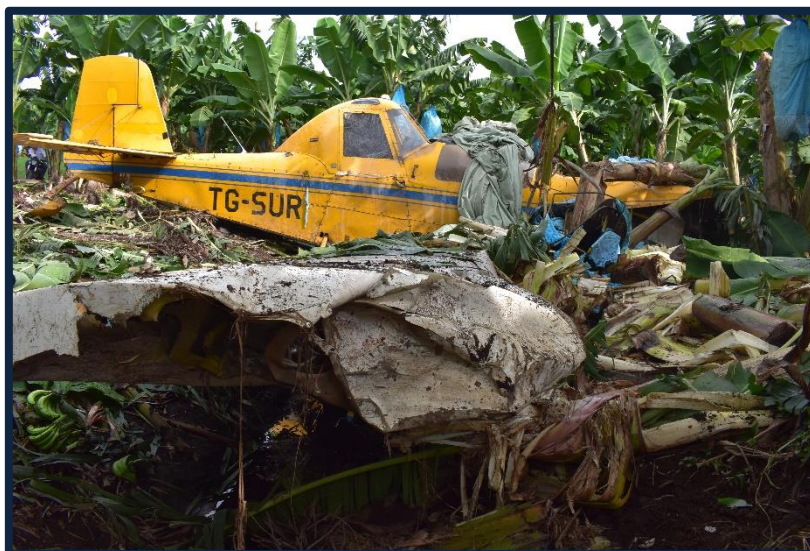
Fotografía No. 14  
Vista de daños en el ala derecha.
