## **Unidad de Investigación de Accidentes e Incidentes Aéreos**

**A-11-2020.**

**TG-VUT.**

**CESSNA A188B**

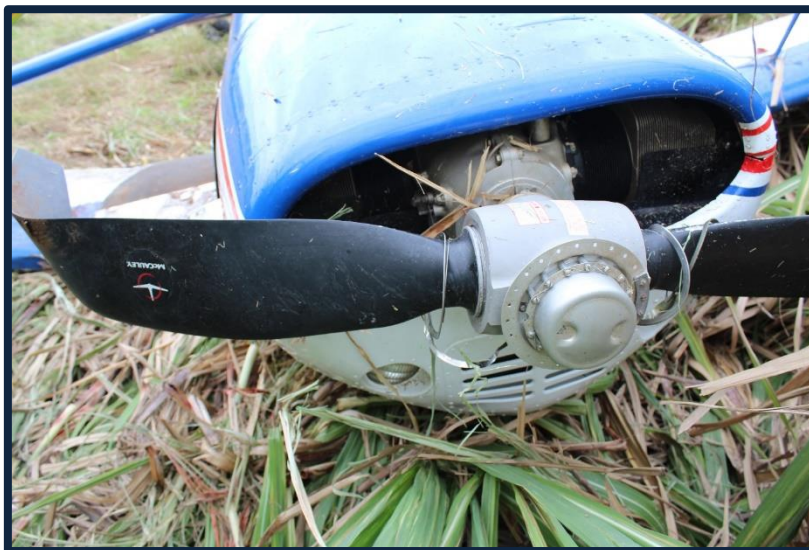
Fotografía No. 05  
Vista de frente de la hélice con daños en las aspas.

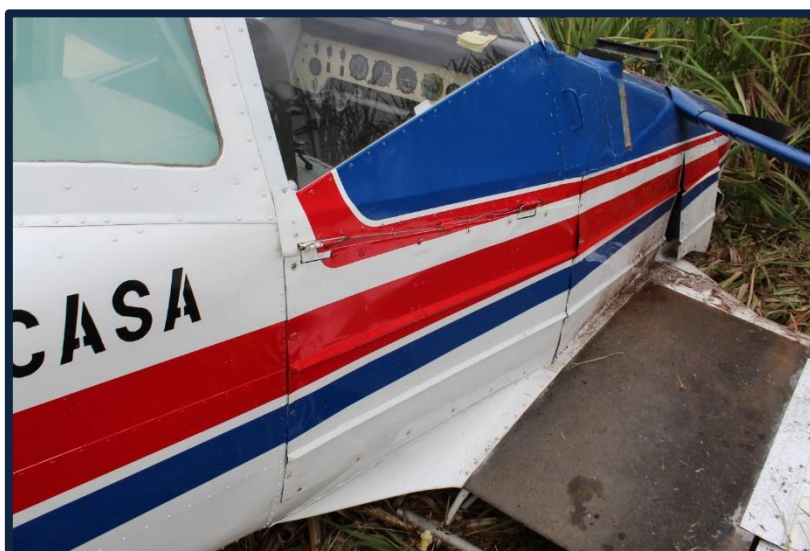
Fotografía No. 06  
Vista lado derecho de la aeronave con daños estructurales.

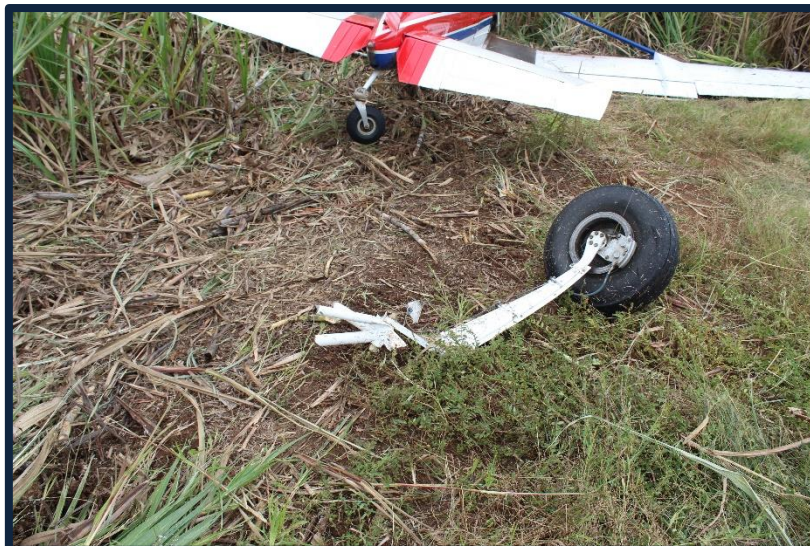
Fotografía No. 07  
Vista del tren de aterrizaje derecho separado por fractura.

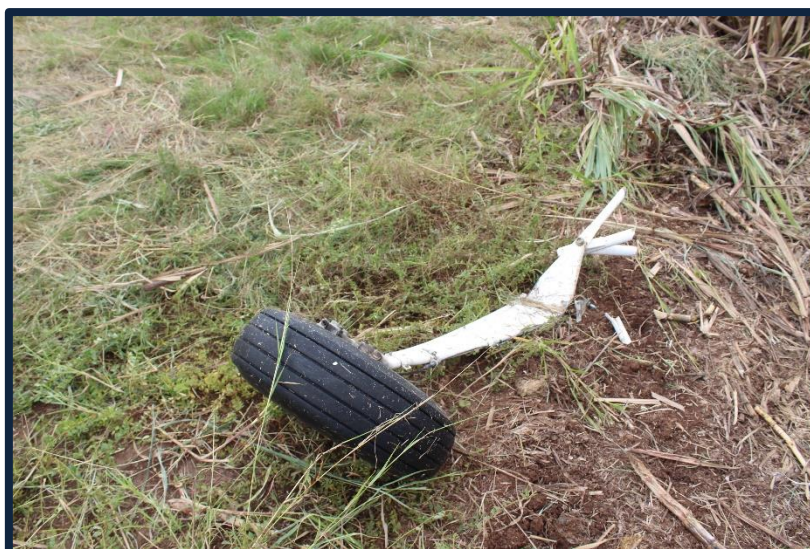
La aeronave tiene una excursión hacia el lado izquierdo de la pista, dentro del cañaveral, teniendo los daños anteriormente descritos en el apartado 1.3 debido a la fractura del tren izquierdo de la aeronave.

Fotografía No. 08  
Vista del tren de aterrizaje izquierdo quebrado.

La causa probable del accidente fue, la fractura del soporte del tren principal de aterrizaje lado izquierdo, debido preliminarmente a la fatiga de material y posterior corrosión causando grietas que provocaron dichas fracturas.

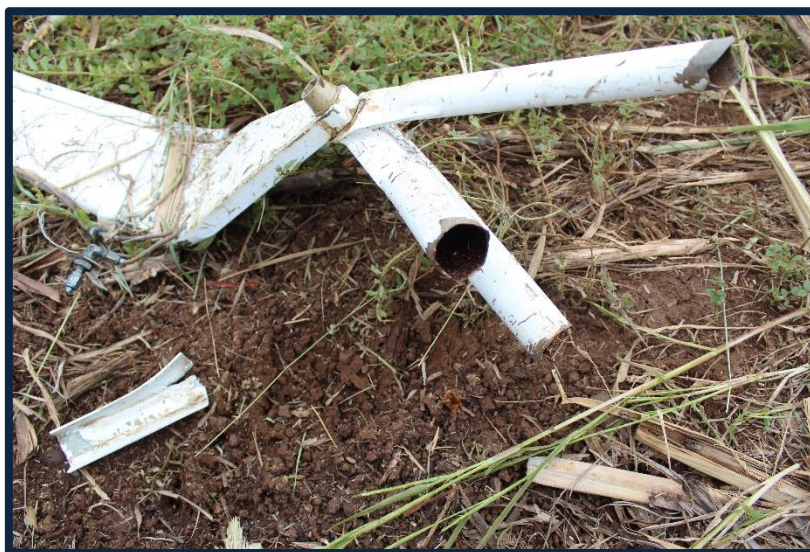
Fotografía No. 09  
Vista de los soportes del tren de aterrizaje fracturado.

Aun si el tren de aterrizaje del lado izquierdo mostró fractura por estrés o fatiga de material posiblemente por los ciclos de uso del sistema de aterrizaje sección con la estructura principal del fuselaje.

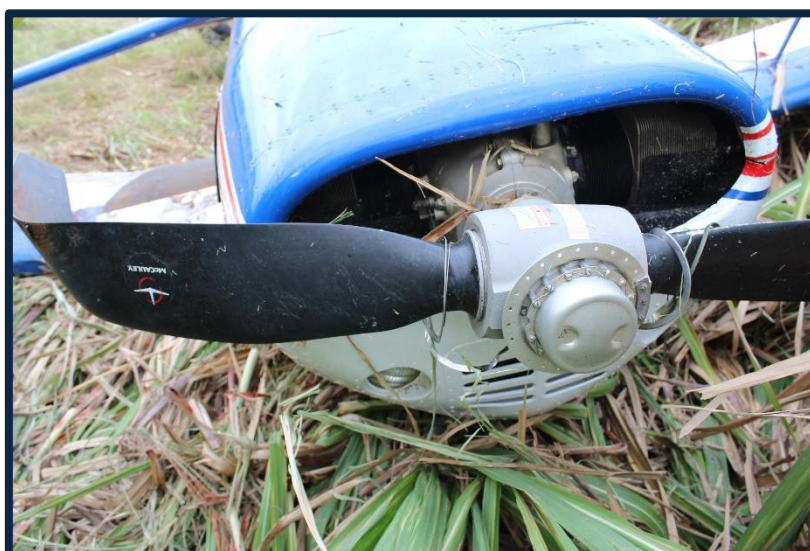
Fotografía No. 10  
Vista de daños en la hélice.

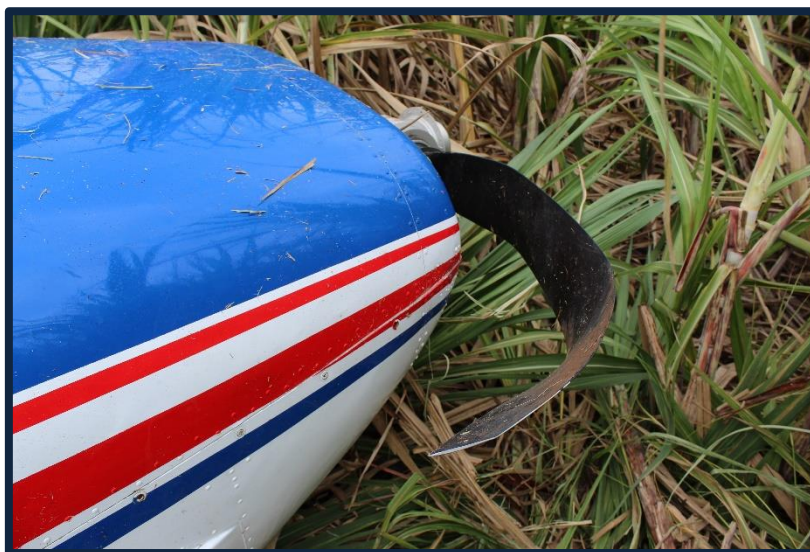
Fotografía No. 11  
Vista de la parte trasera de los daños en la hélice.
