## **Unidad de Investigación de Accidentes e Incidentes de Aviación**

**A-10-2021.**

**Informe Final.**

**CESSNA 172L**

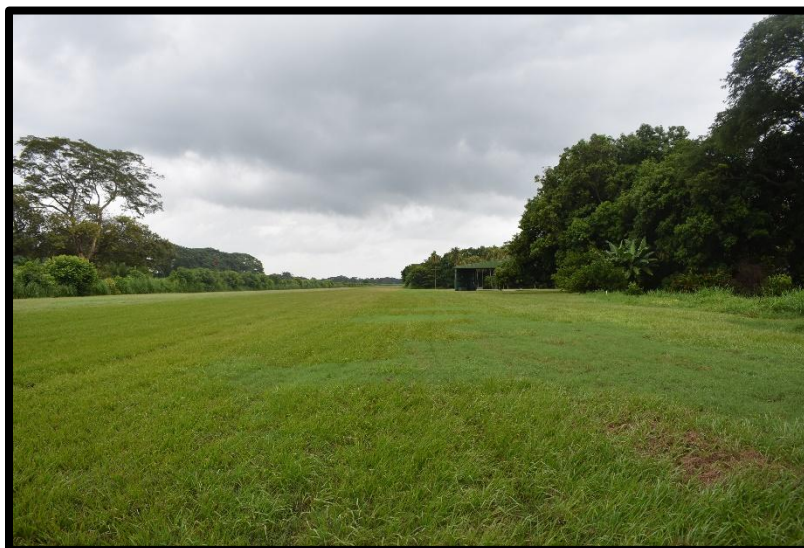
Aeródromo de la finca El Caobanal, municipio de Taxisco, departamento de Santa Rosa De Lima, Guatemala, aproximadamente a 20.0 metros del centro de pista en dirección de sur a norte del lado izquierdo.

Fotografía No. 1  
Pista de la finca El Caobanal.

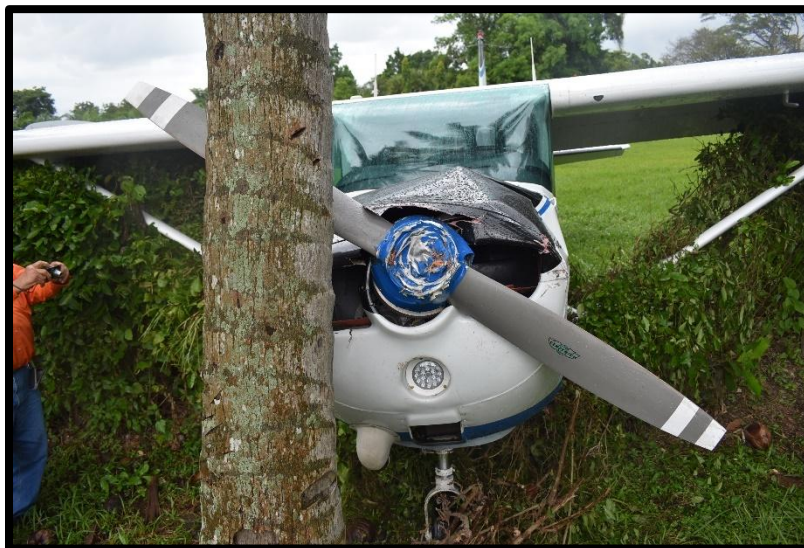
En la inspección se observó daños en la hélice, motor y parte frontal del fuselaje, debido al impacto con un árbol de los que cercan la pista.

Fotografía No. 3  
Vista de frente de la aeronave impactada.

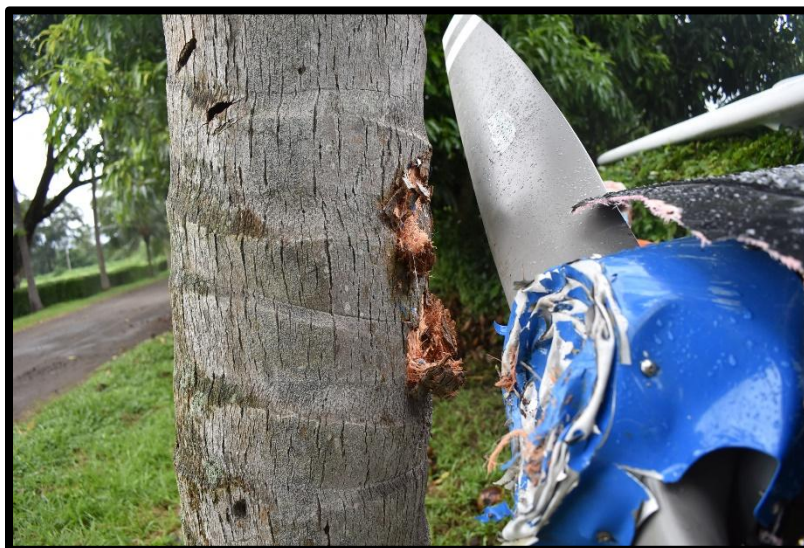
Fotografía No. 4  
Condición de la forma en que quedó el Speener de la hélice.

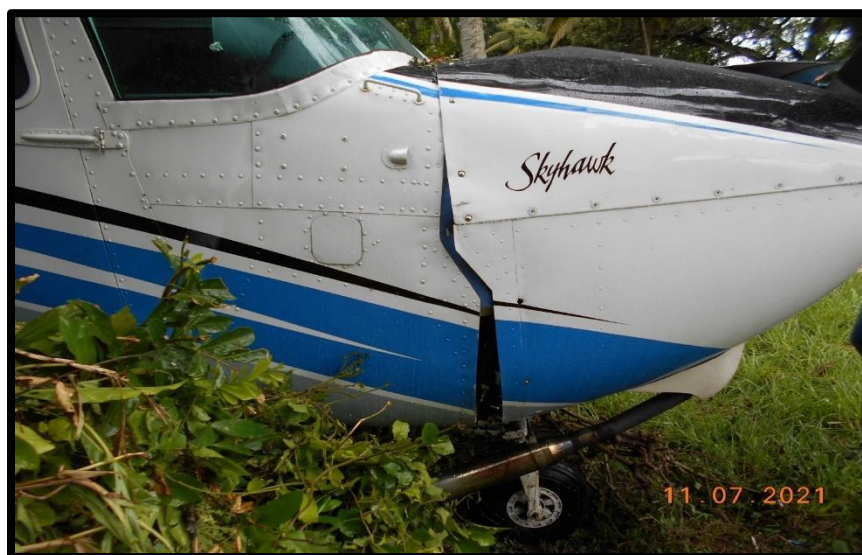
Fotografía No. 5  
Vista lado derecho sección de motor.

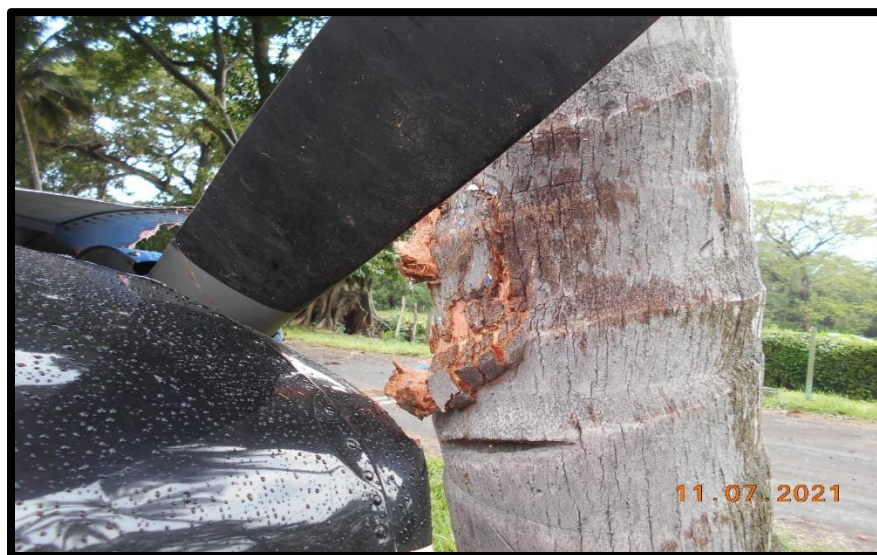
Fotografía No. 6  
Vista cercana del lado derecho del impacto con el árbol.

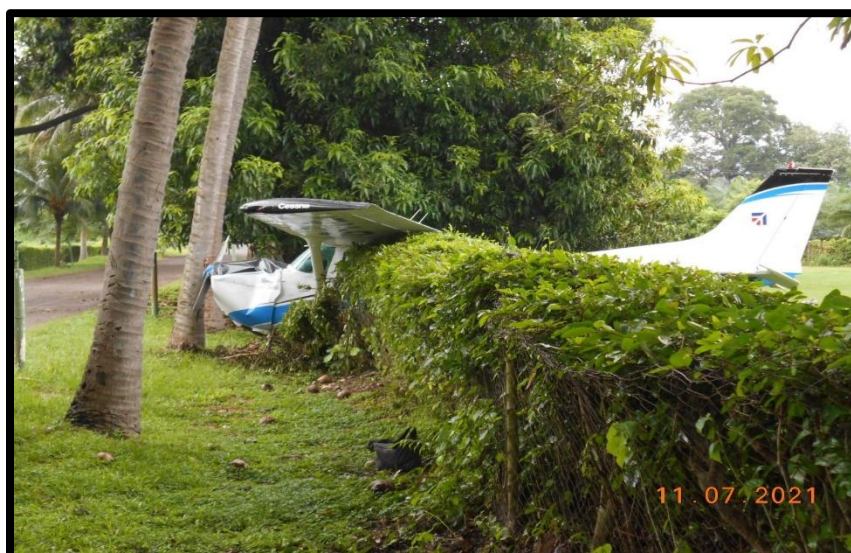
Fotografía No. 7  
Vista del lado izquierdo de la aeronave.

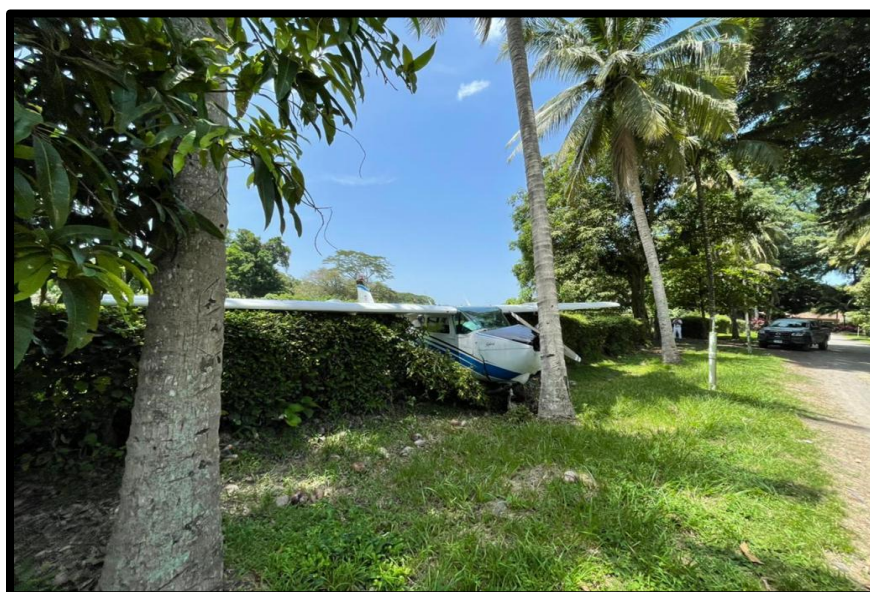
Fotografía No. 8  
Vista del lado derecho de la aeronave.

Vista de la línea hidráulica quebrada del sistema de frenado derecho.

La causa principal de este suceso es la fractura de la línea hidráulica que comunica con el pedal de freno derecho.

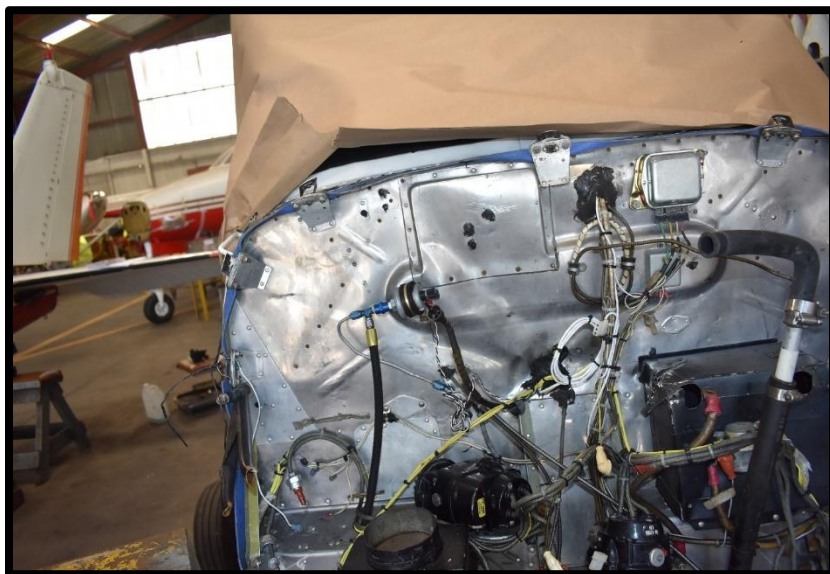
Fotografía No. 11  
Vista de la pared de fuego con daños (corrugada).

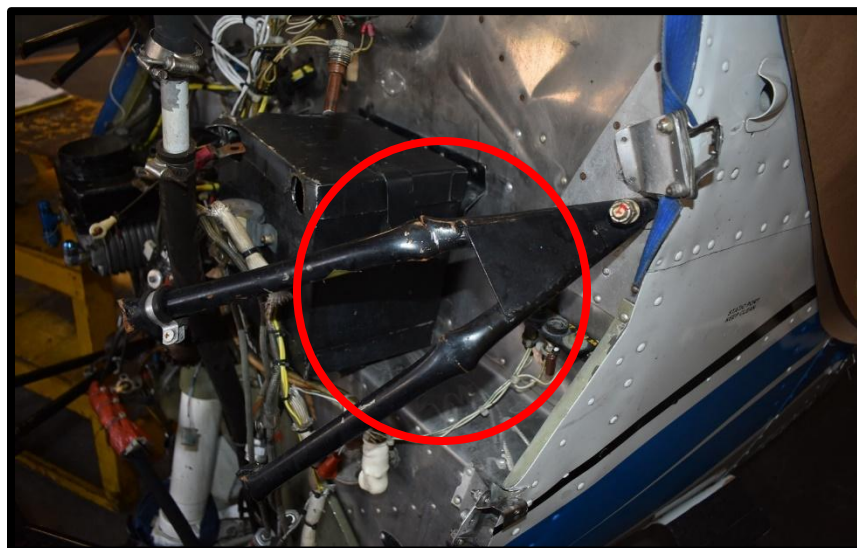
Fotografía No. 12  
Vista de los daños ocasionados al soporte del motor.
