## **Unidad de Investigación de Accidentes e Incidentes Aéreos**

**A-04-2021.**

**CESSNA 172N**

**14 DE FEBRERO DEL 2021**

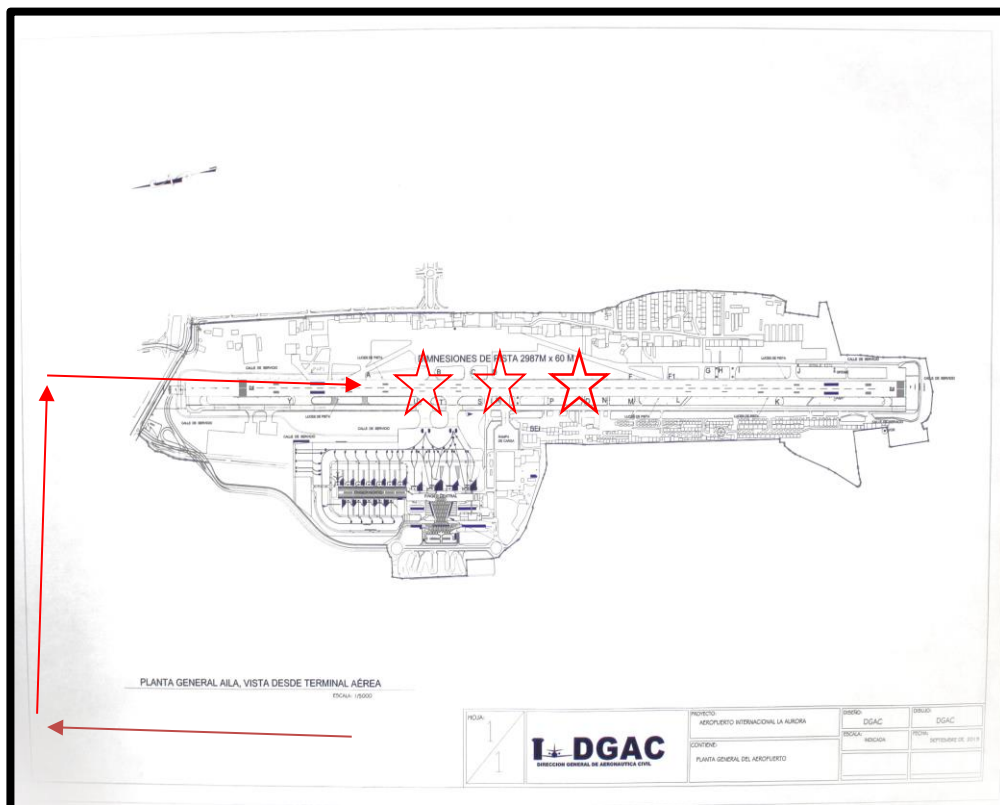
Fotografía No. 1

Vista del Aeropuerto Internacional La Aurora.  
Las estrellas indican los rebotes sobre la pista.  
Las líneas rectas indican la trayectoria del vuelo.

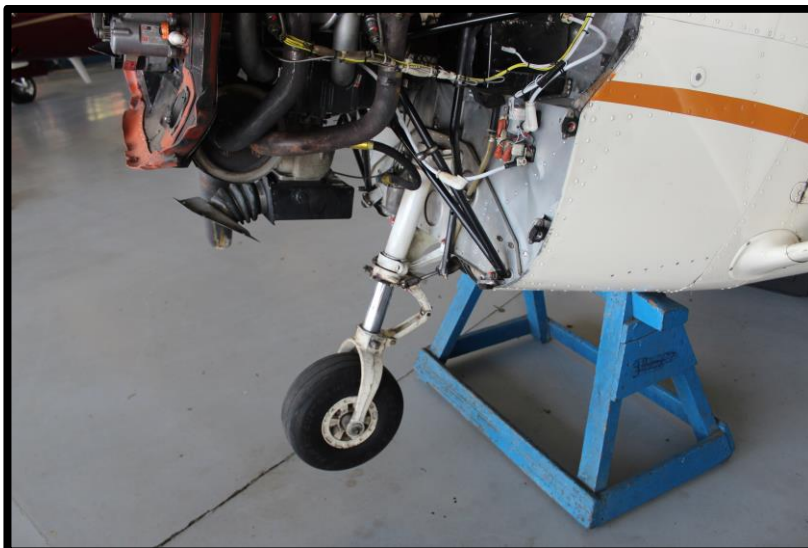
Fotografía No. 2  
Pared de fuego con daños parte inferior izquierda.

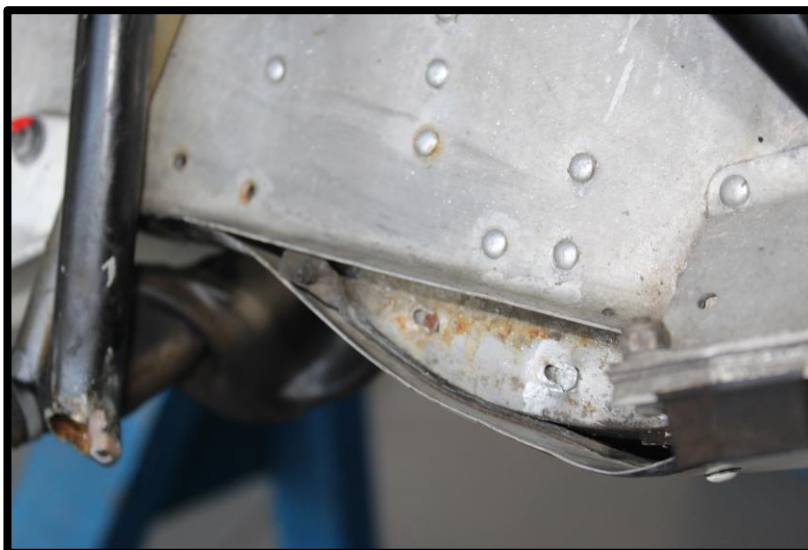
Fotografía No. 3  
Remaches reventados y corrosión.

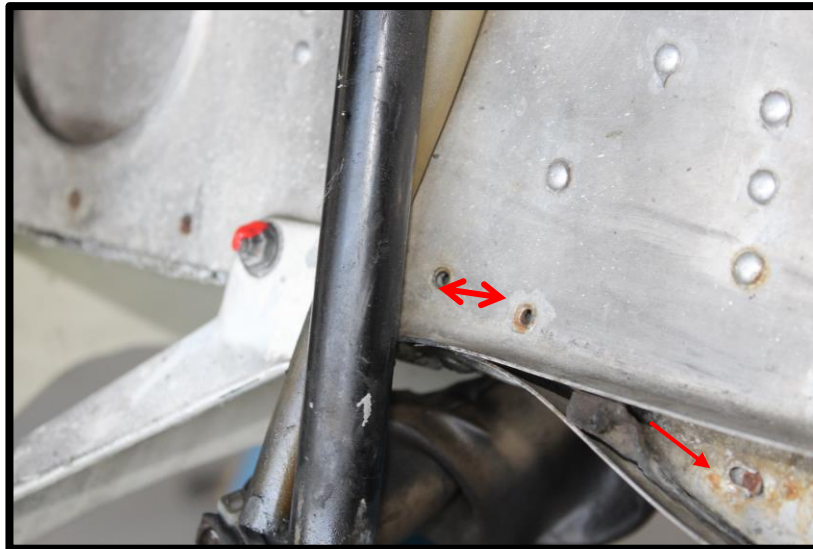
Fotografía No. 4.  
Vista de cerca de los remaches reventados.

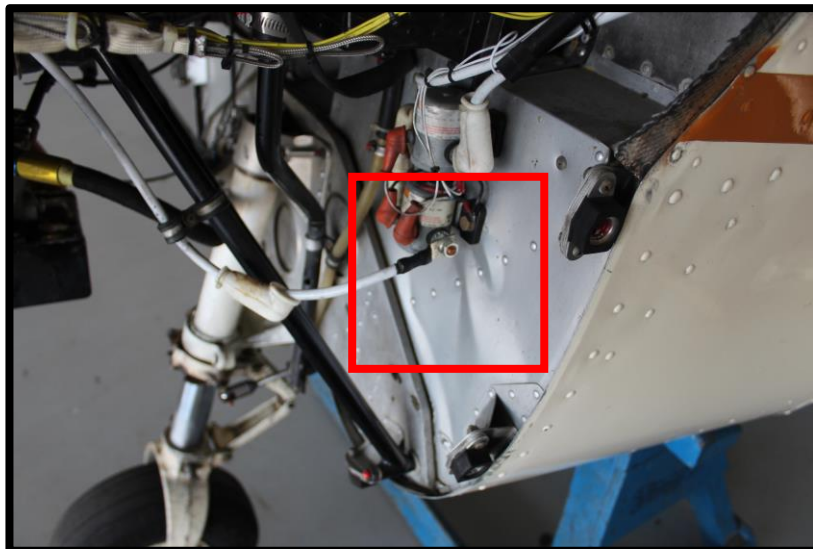
Fotografía No. 5  
Vista lateral de la pared de fuego arrugada.

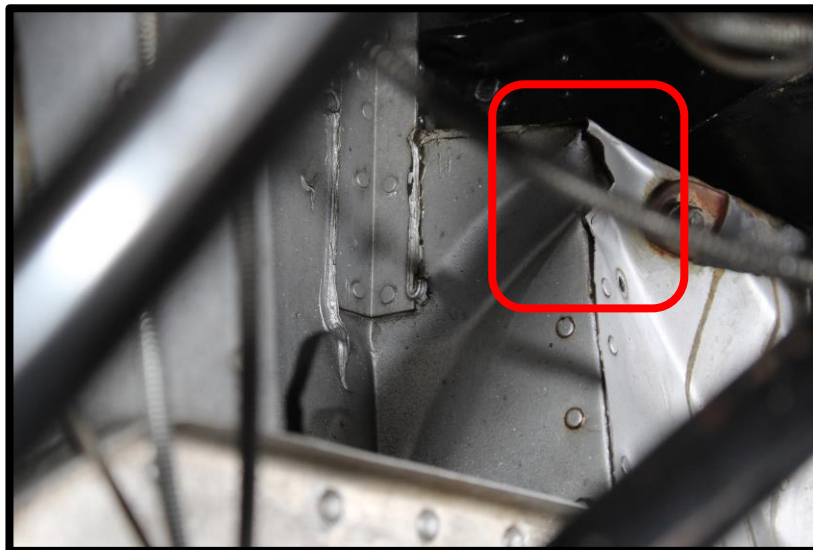
Fotografía No. 6  
Mas daños en la pared de fuego.

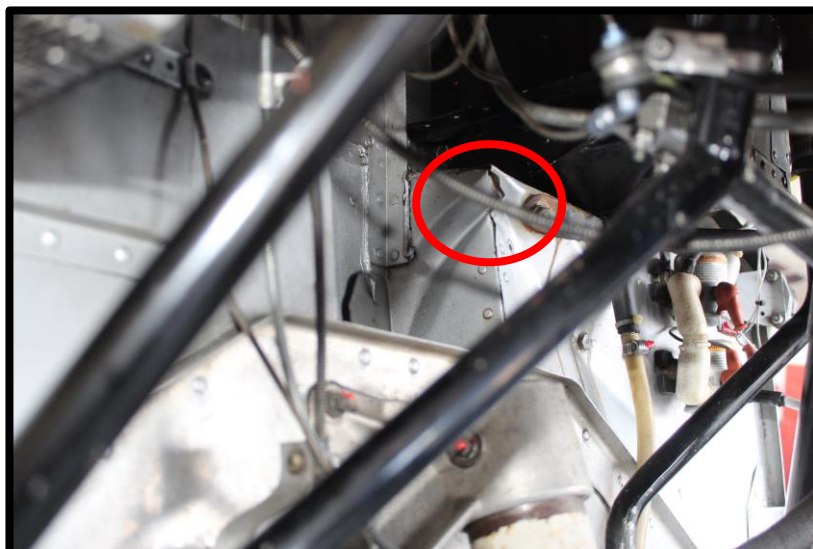
Fotografía No. 7.  
Daños en la pared de fuego.

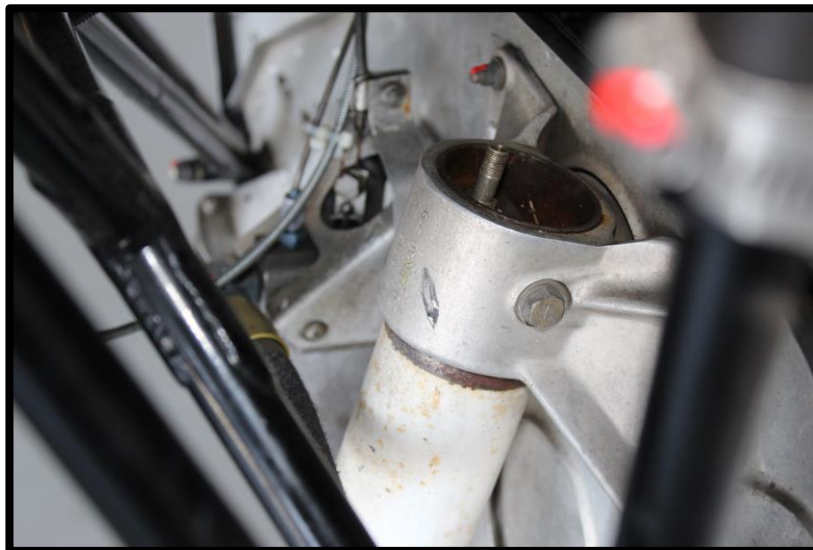
Fotografía No. 8  
Vista del amortiguador y sus soportes sin daños.

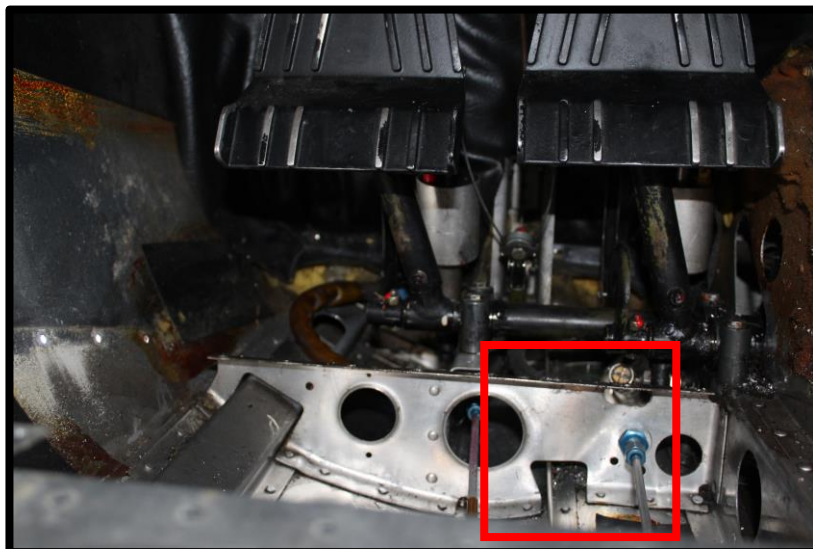
Fotografía No. 9.  
Daños estructurales internos.

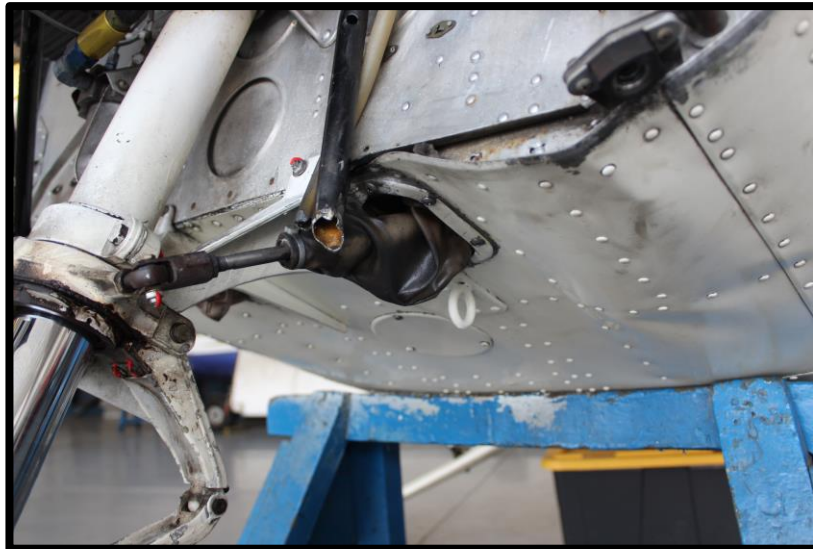
Fotografía No. 10  
Daños en el fuselaje debajo de la pared de fuego.

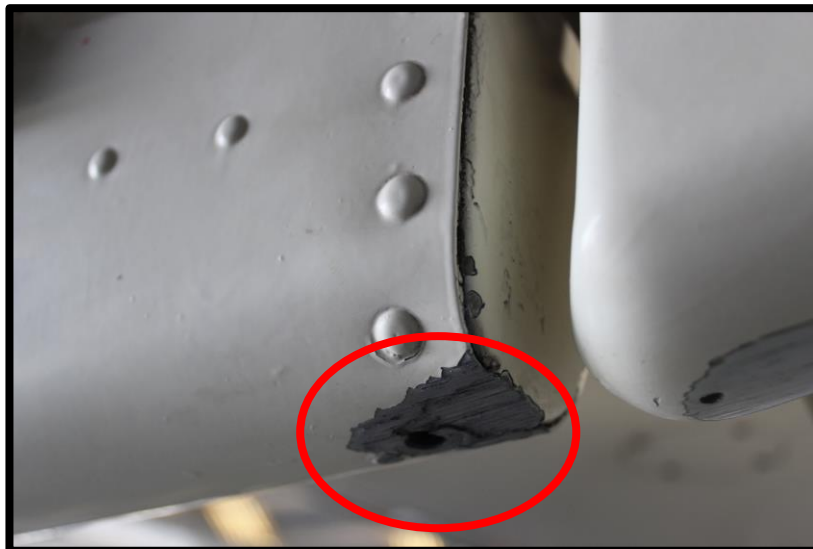
Fotografía No. 11.  
Daños en la parte inferior del empenaje
