## **Unidad de Investigación de Accidentes e Incidentes Aéreos**

**A-01-2021.**

**Informe Final.**

**CESSNA 172N**

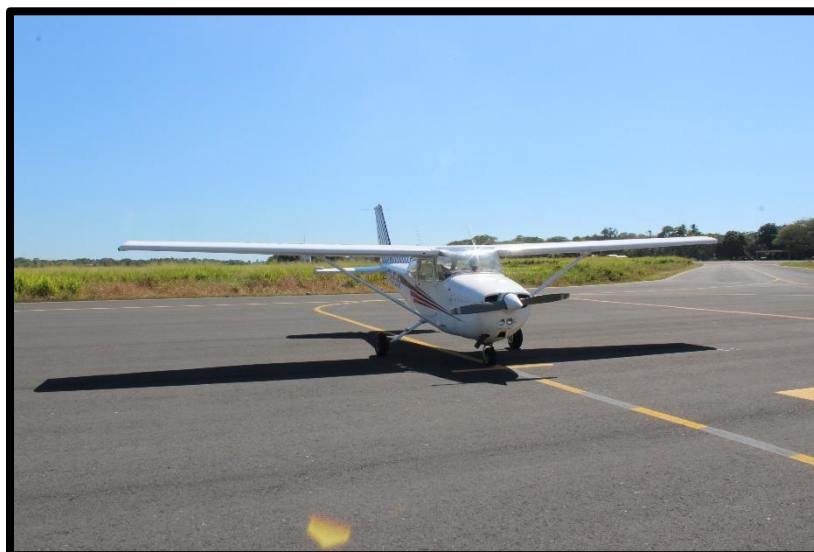
Fotografía No. 2  
Pista del aeródromo de San José.

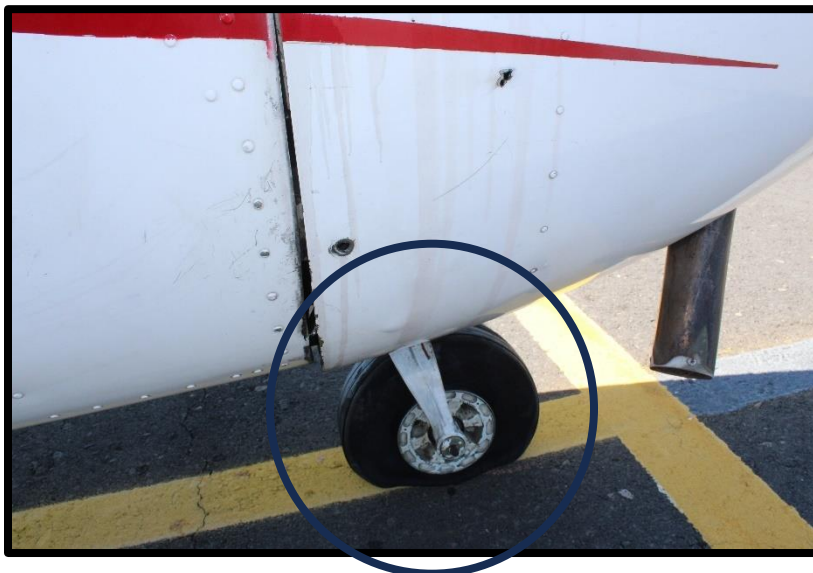
Fotografía No. 3  
Cobertor del motor con líquido hidráulico del amortiguador.

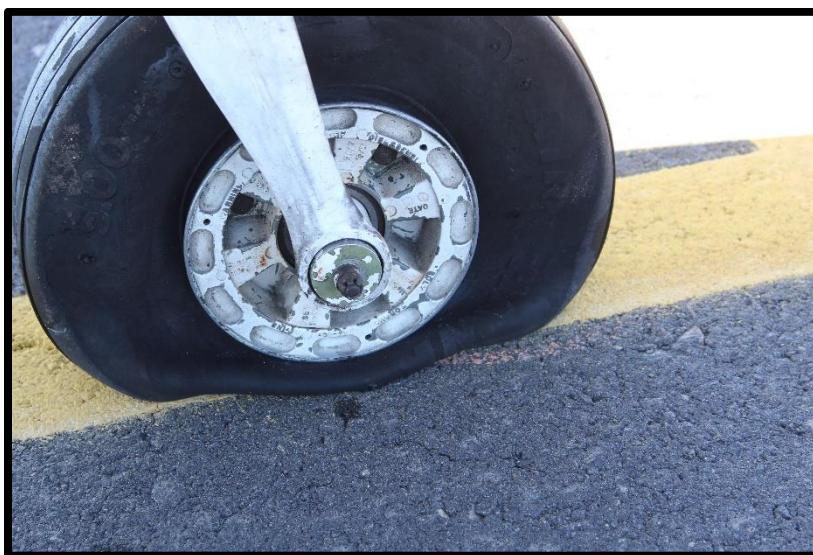
Fotografía No. 4  
Condición de la rueda de nariz.

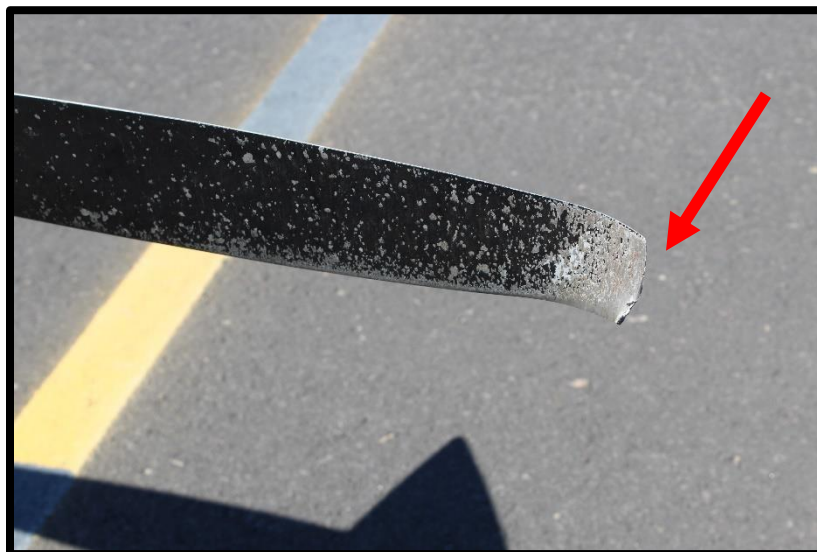
Fotografía No. 5  
Daño en el aspa de la hélice

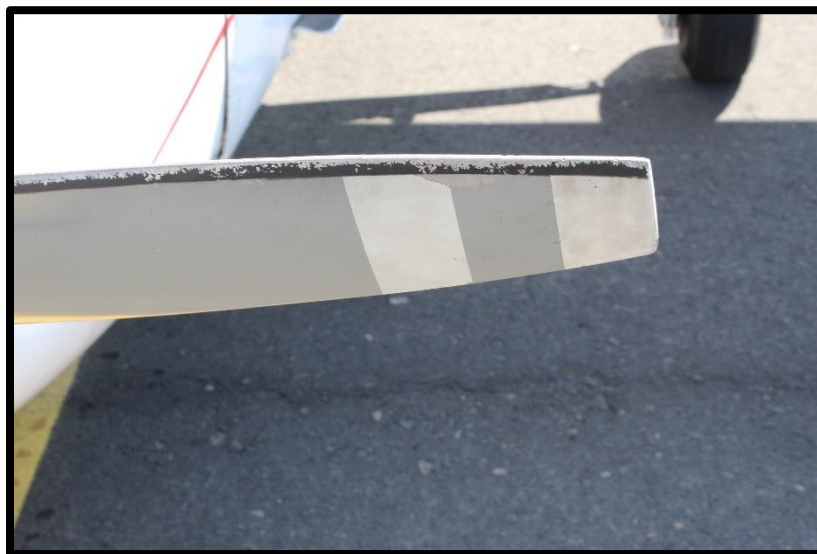
Fotografía No. 7  
El aspa 2 de la hélice no se dañó.

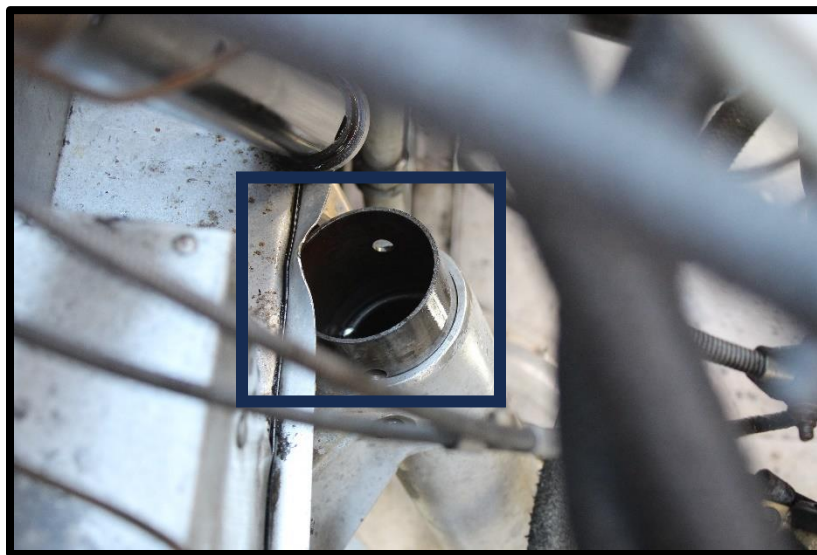
Fotografía No. 8  
Parte superior del amortiguador del tren de nariz con daño.

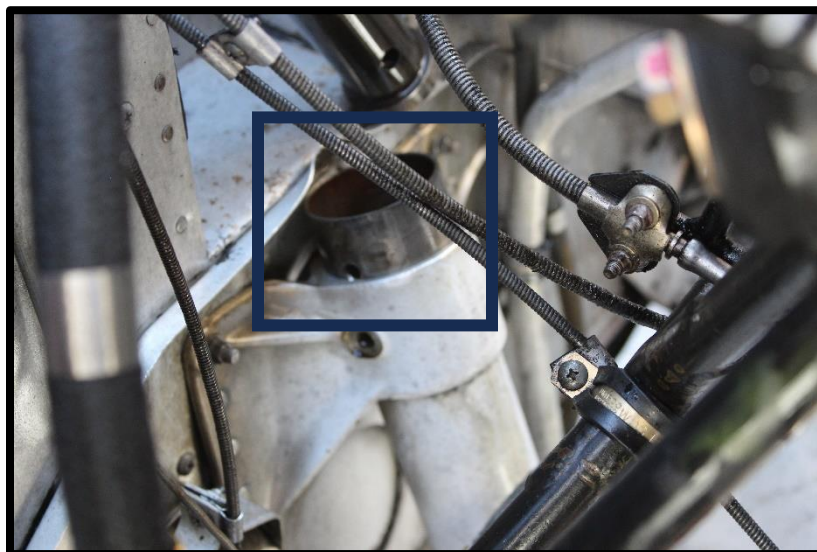
Fotografía No. 9  
Otra vista del amortiguador de nariz dañado.

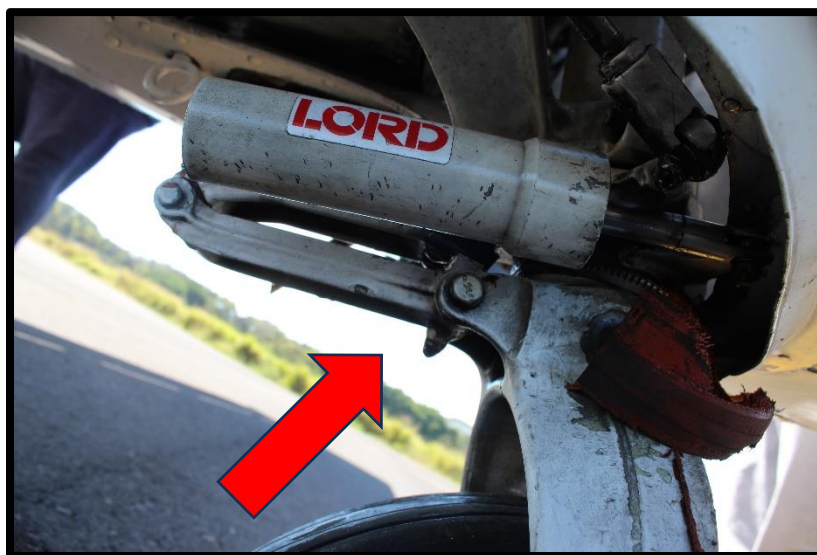
Fotografía No. 10  
Amortiguador de nariz completamente vencido.

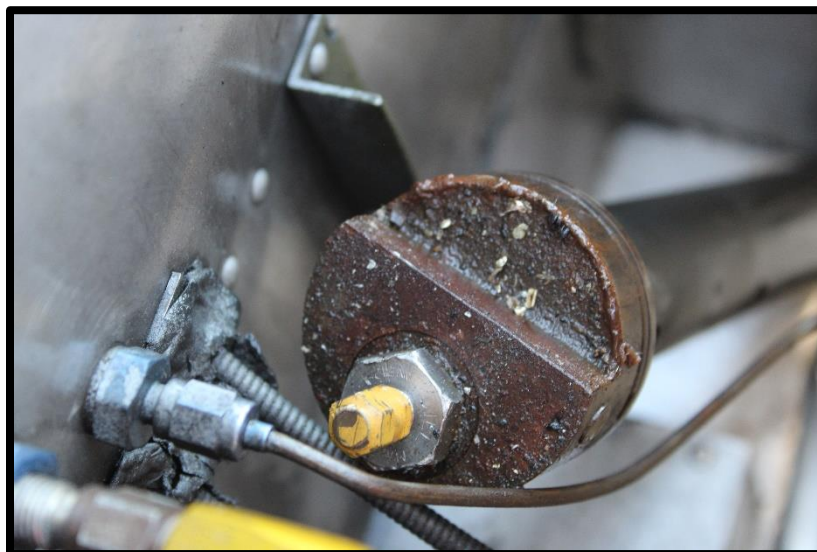
Fotografía No. 11  
Cilindro interno del amortiguador desplazado de su posición.

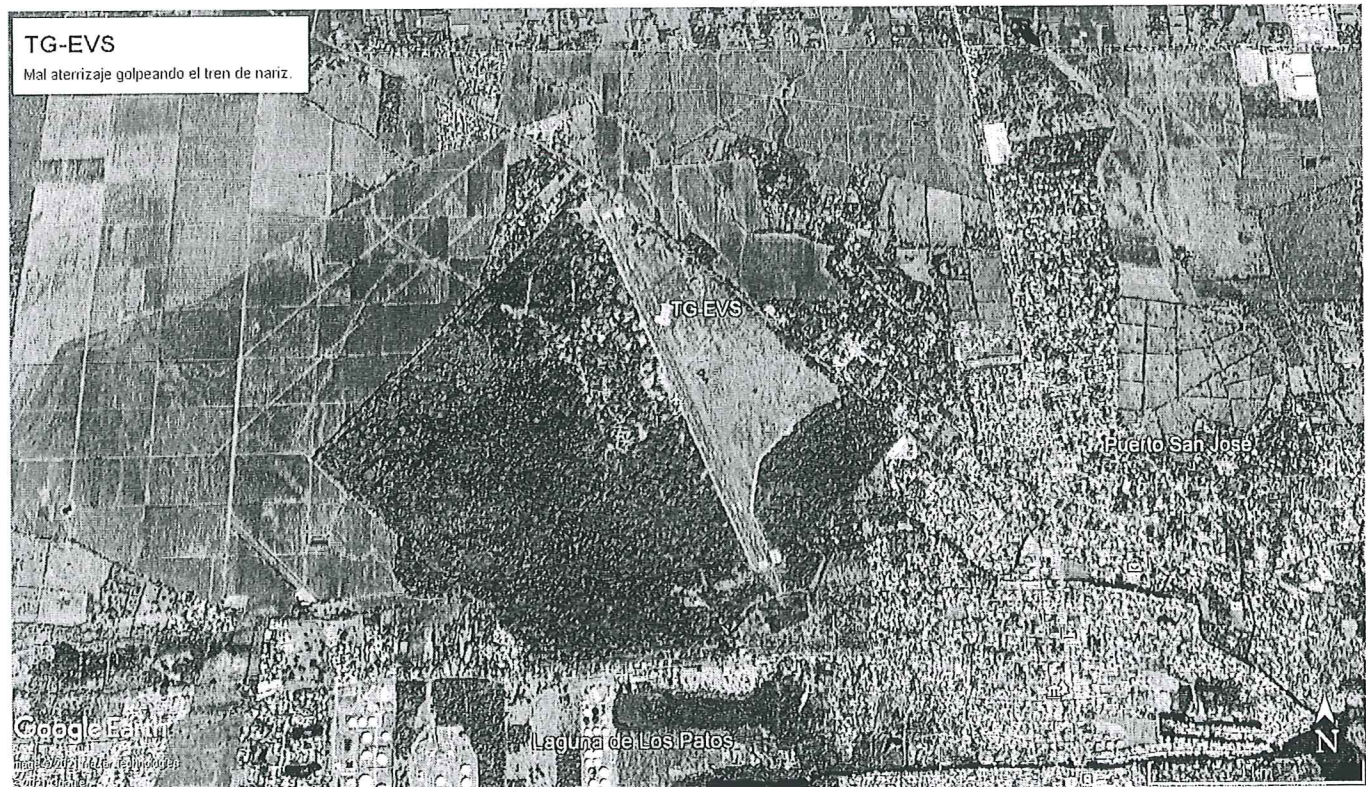
TG-EVS

Mal aterrizaje golpeando el tren de nariz.

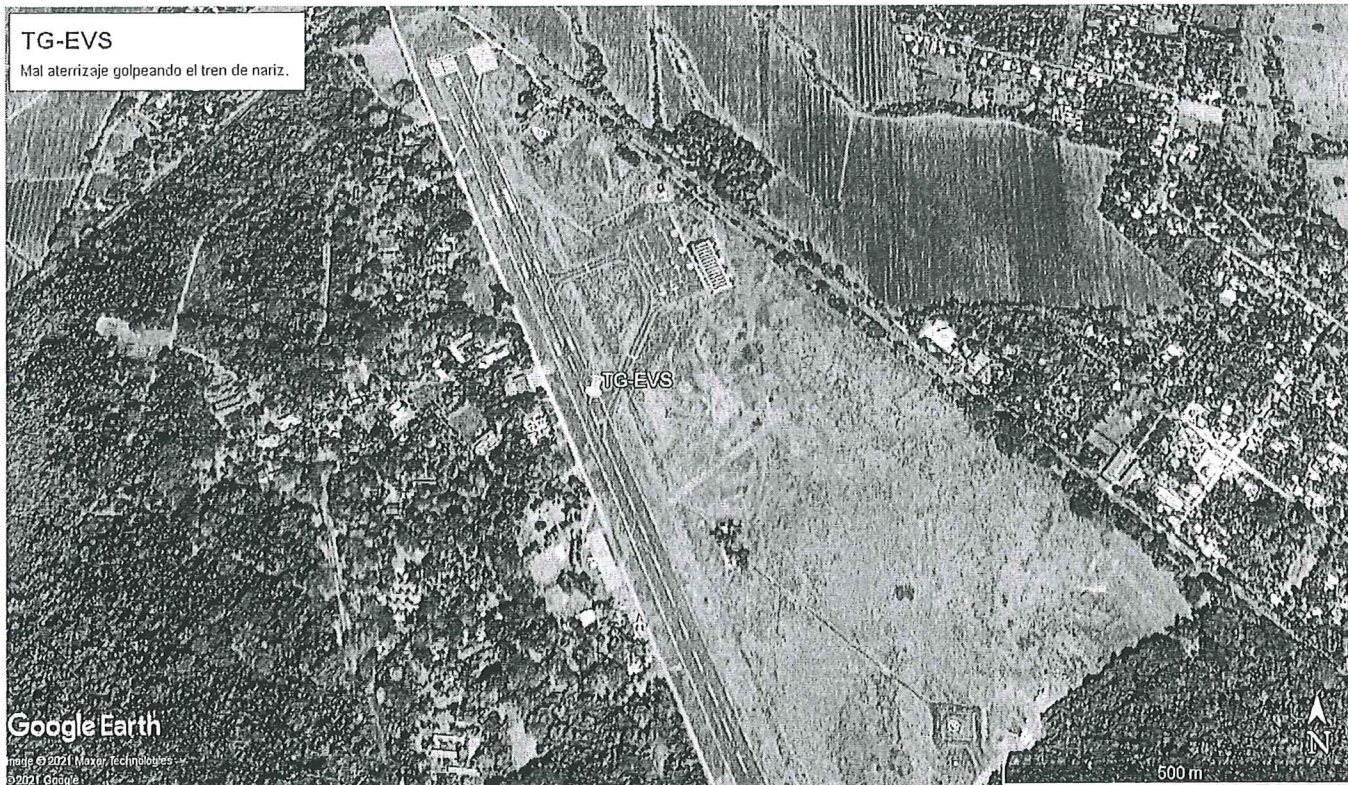
TG-EVS

Mal aterrizaje golpeando el tren de nariz.
