## **Unidad de Investigación de Accidentes e Incidentes Aéreos**

**A-19-2021.**

**Informe Final.**

**BEECHCRAFT 300 LW**

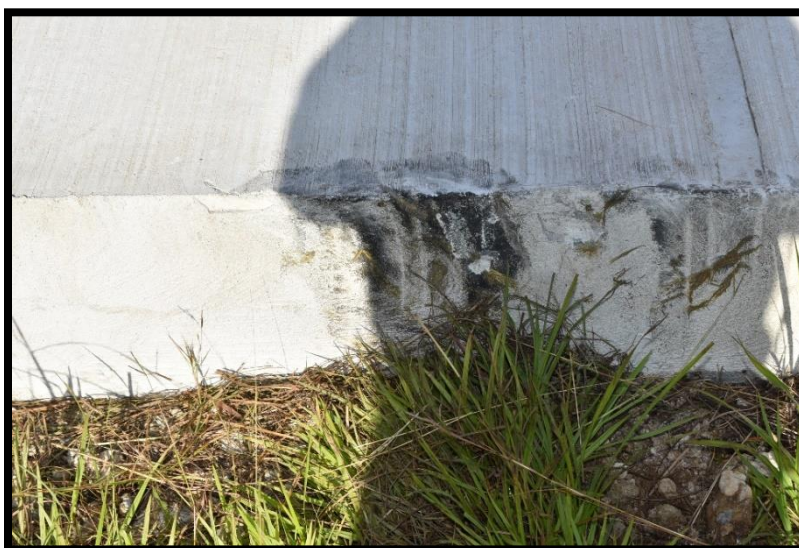
Fotografía No. 14

Vista de la grada de la intersección donde impactaron las ruedas.

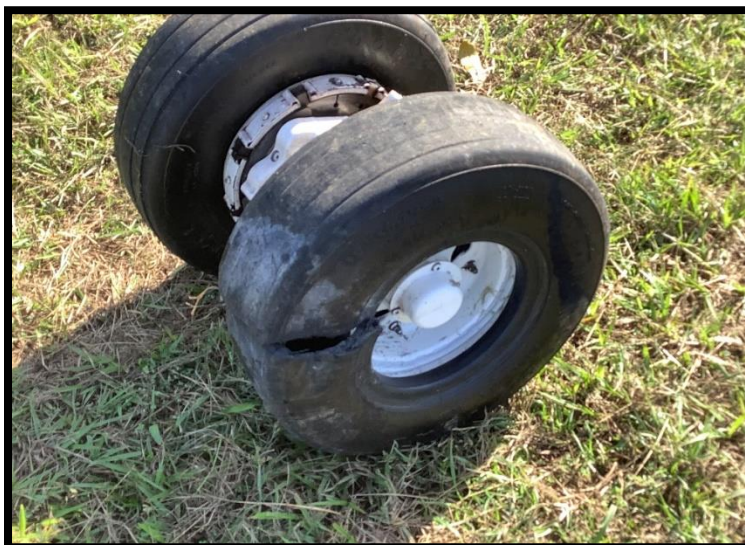
Fotografía No. 15  
Vista de las ruedas del tren de aterrizaje derecho.

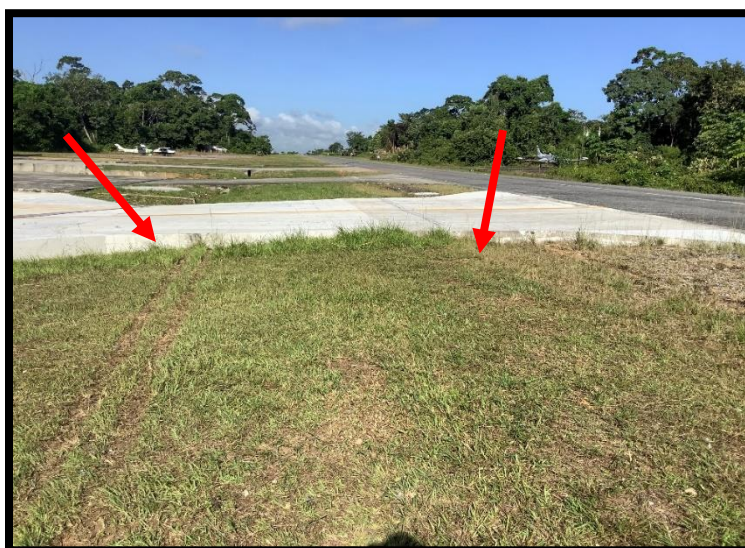
Fotografía No. 17  
Vista del lugar donde impactaron las ruedas.

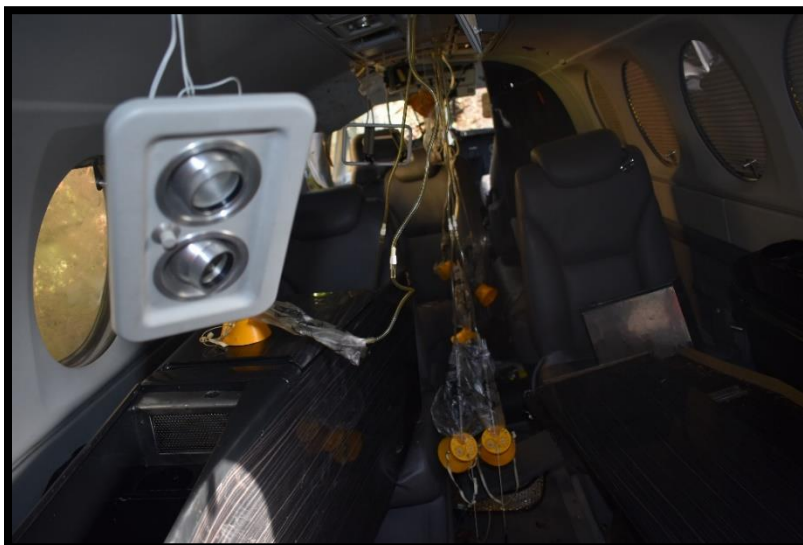
Fotografía No. 19  
Vista de la cabina de pasajeros después del accidente.

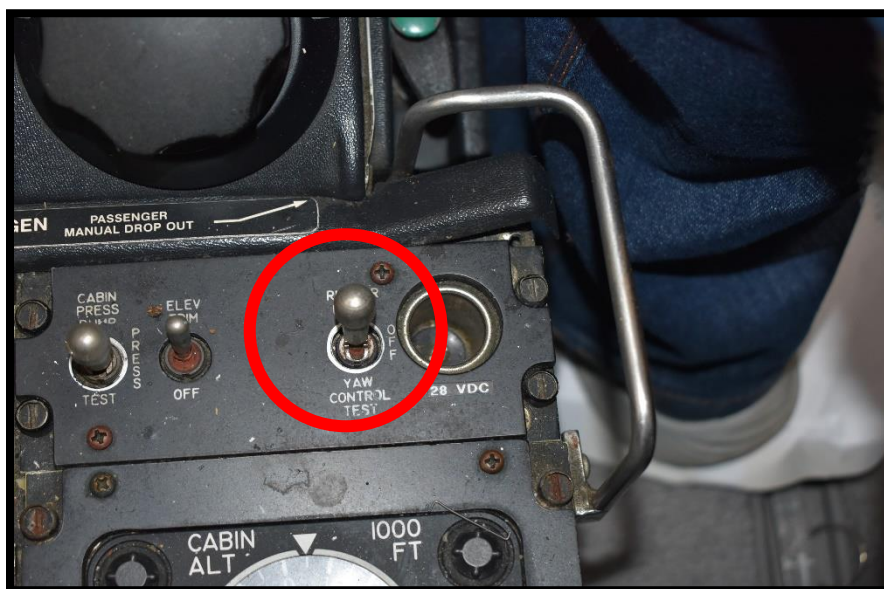
Fotografía No. 21  
Nótese el switch de Yaw Damp en posición ON.

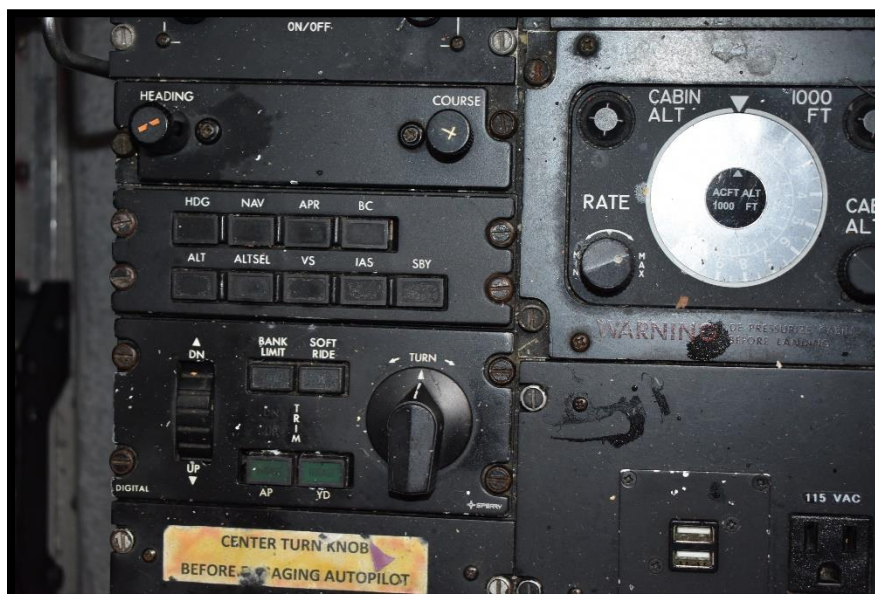
Fotografía No. 22  
Panel de control, piloto automático.
