## Unidad de Investigación de Accidentes.

**A-09-2021.**

**Informe Final.**

**TG-PAL.**

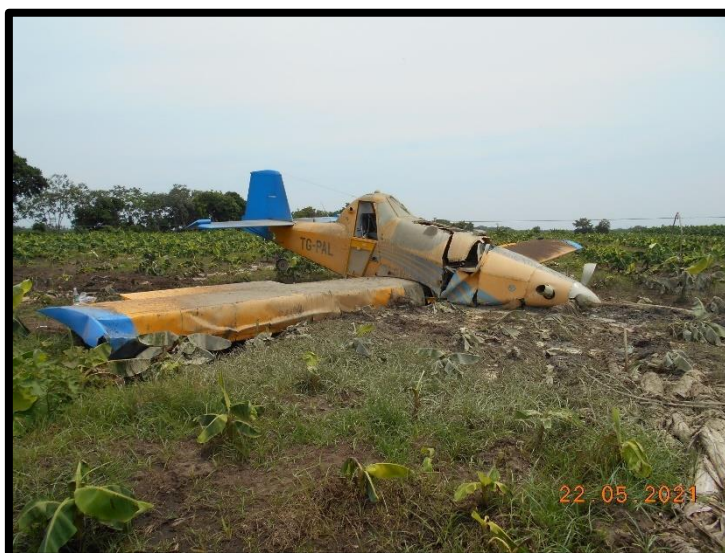
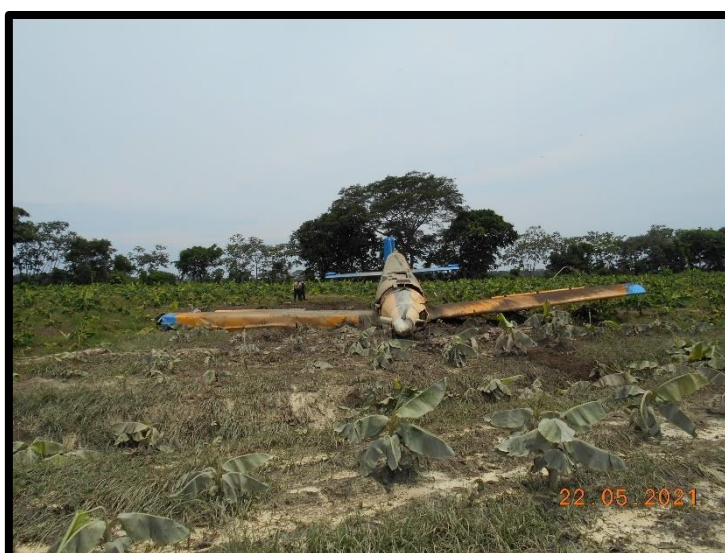
Fotografía No. 1

El área de impacto fue al norte de la pista aproximadamente a 1.5 MN. de la finca Sevilla, Masagua, Escuintla.

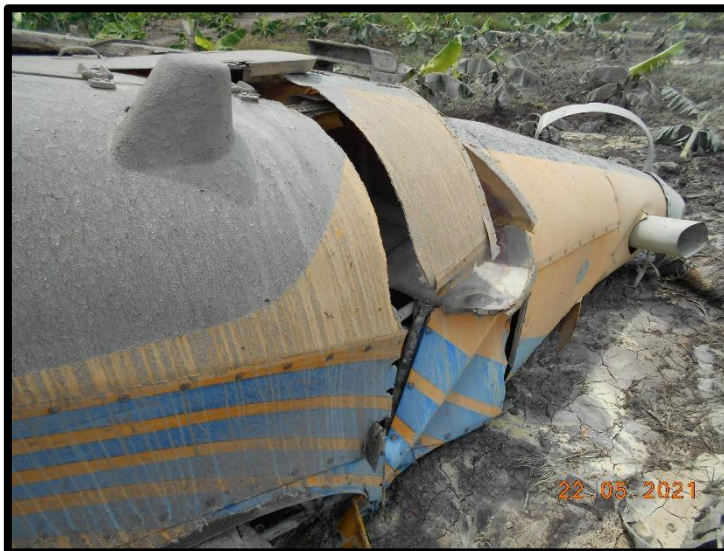
Motor por paro repentino: daños por impacto de la hélice en el terreno.

Fotografía No. 3  
Vista lateral del lado derecho de la sección del motor.

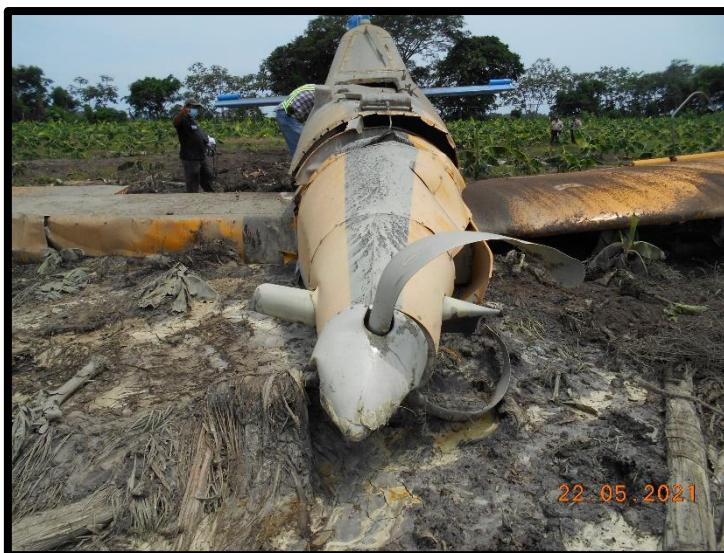
Hélices: Las tres palas dobladas debido al impacto contra el terreno y fractura del hub.

Fotografía No. 4  
Vista de los golpes en las aspas de la hélice.

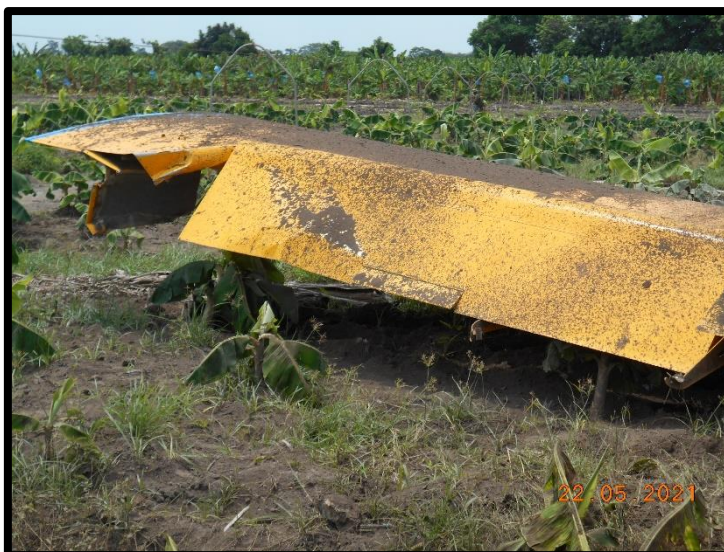
Fuselaje y alas: con daños severos.

Fotografía No. 5  
Vista del daño del ala izquierda.

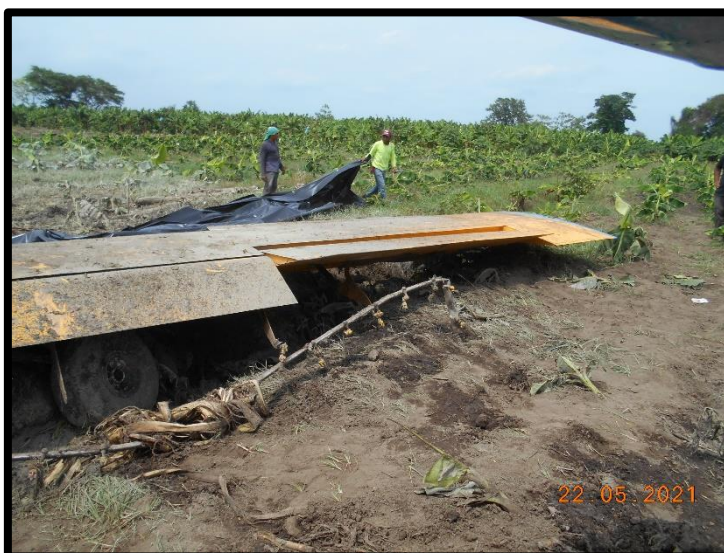
Fotografía No. 6  
Vista del flap extendido del ala derecha.

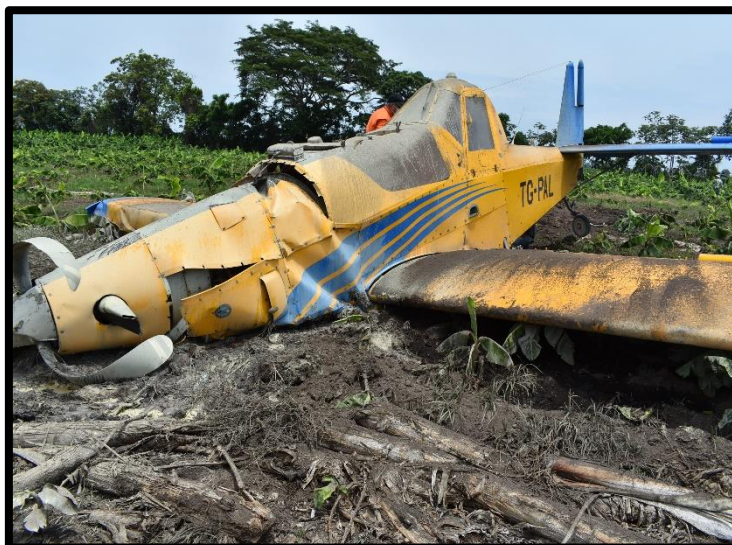
Fotografía No. 7  
Vista frontal lado izquierdo.

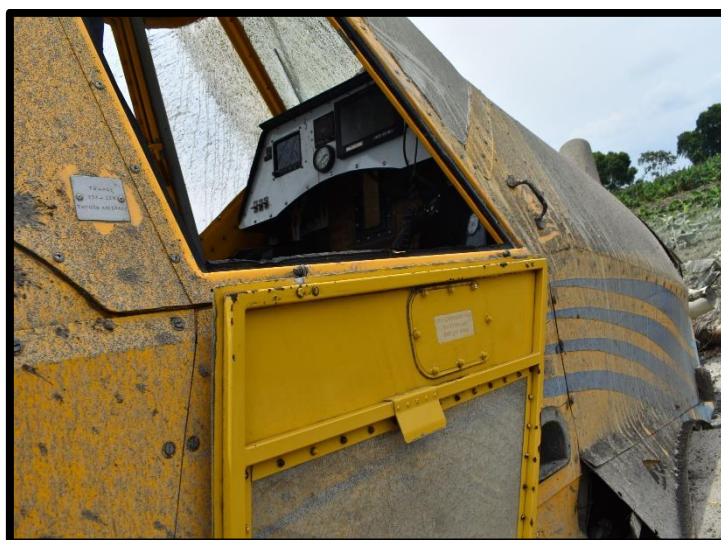
Fotografía No. 8  
Vista de la forma en que quedó la cabina.

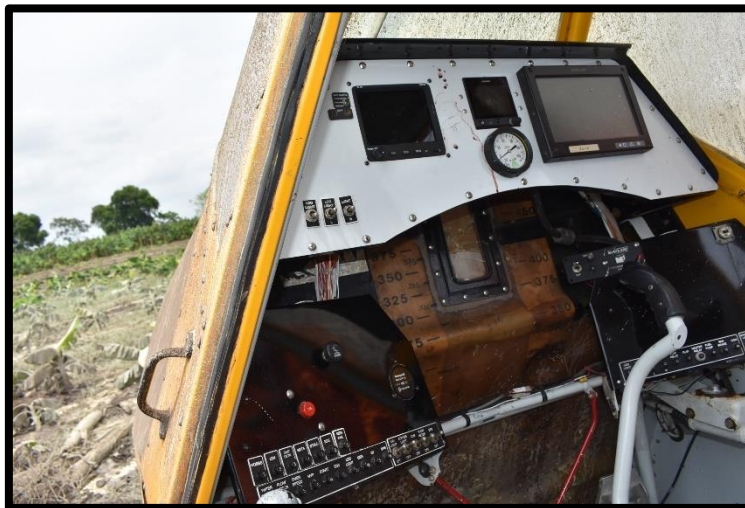
Fotografía No. 9  
Vista interna de la cabina.

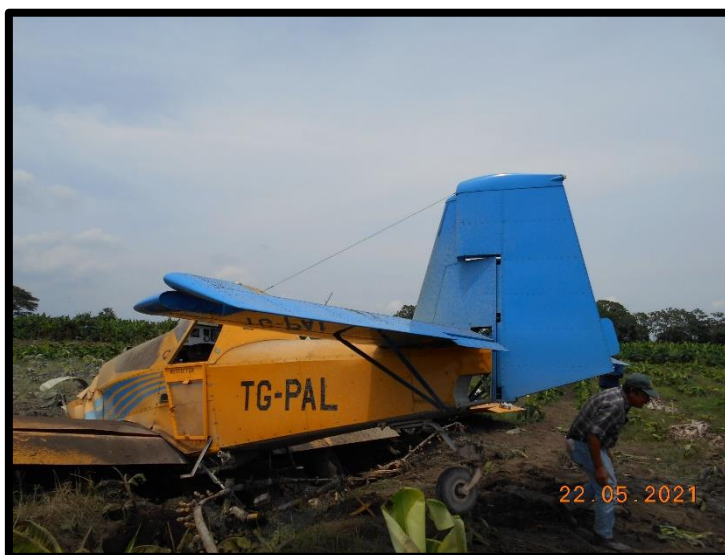
Fotografía No. 10  
Vista del lado izquierdo del empenaje.

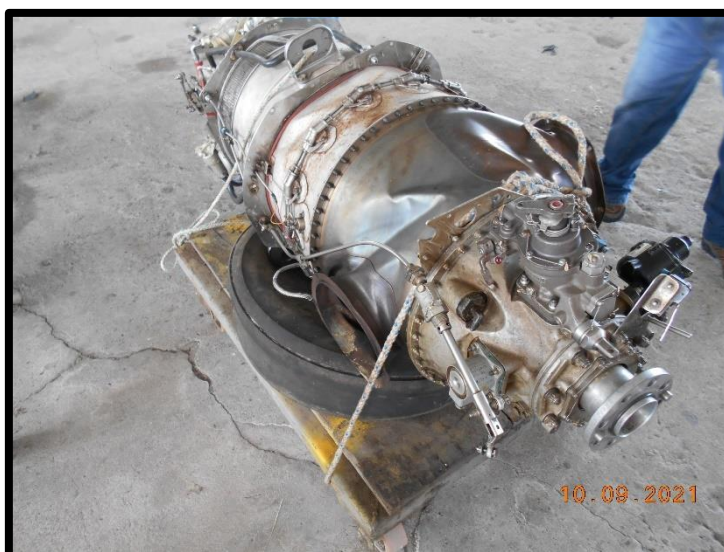
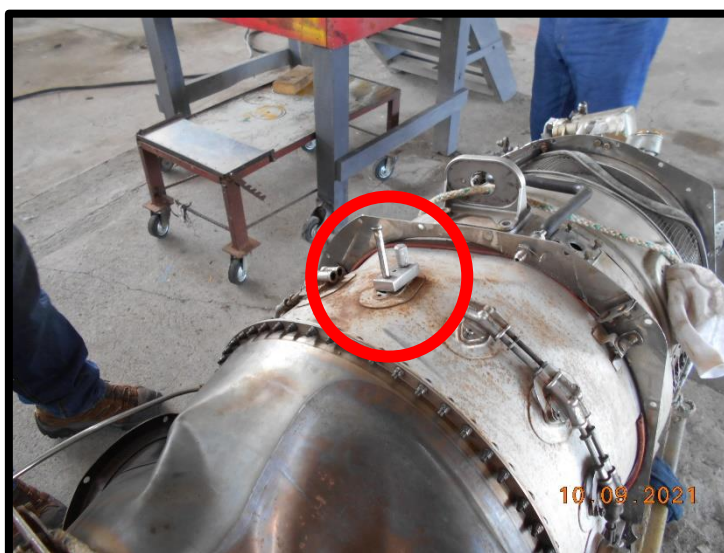
Fotografía No. 11

Vista de la instalación del equipo de revisión interna (BOROSCOPIO).

Al efectuar la evaluación interna del motor con equipo apropiado Boroscopio, no se encontró algún indicio de falla.

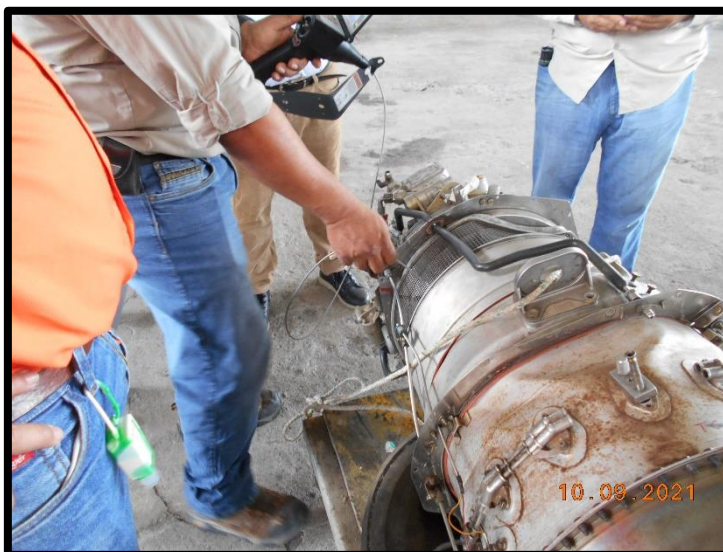
Fotografía No. 13  
Vista de revisión de los álabes de las ruedas de la sección de potencia.

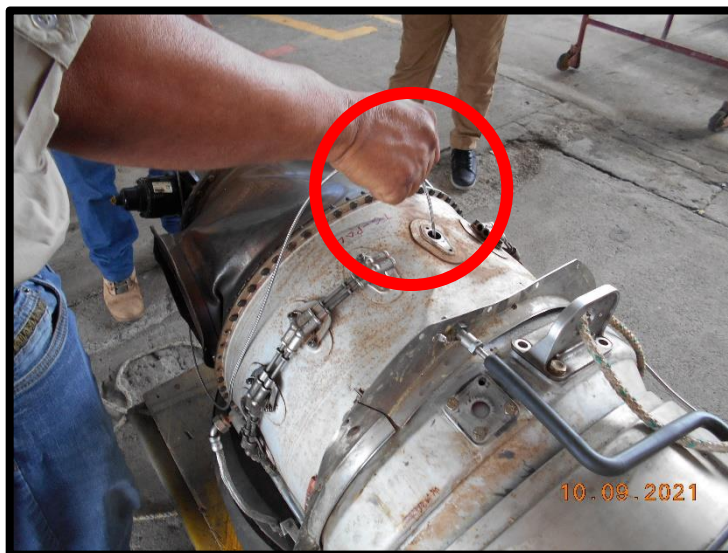
Fotografía No. 14  
Vista de la inspección de la sección caliente del motor.
