## Unidad de Investigación de Accidentes.

**A-02-2021.**

**Informe Final.**

**PIPER PA-18-150**

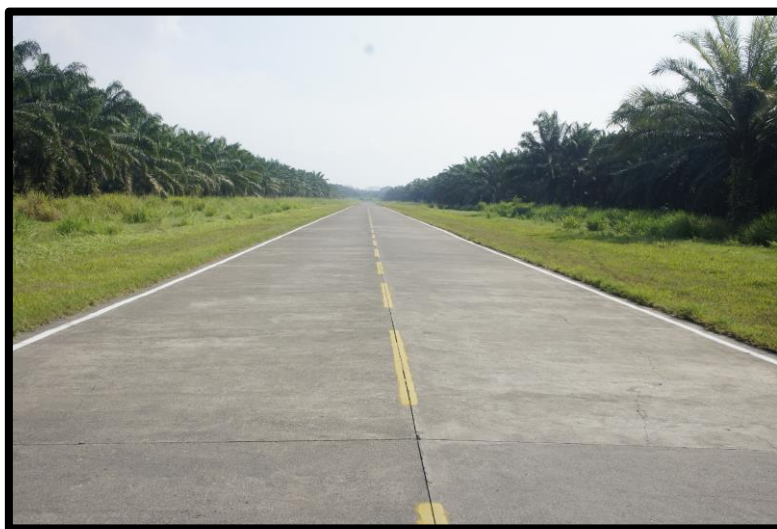
Fotografía No. 1  
Vista de la pista de la finca Santa Rosa.

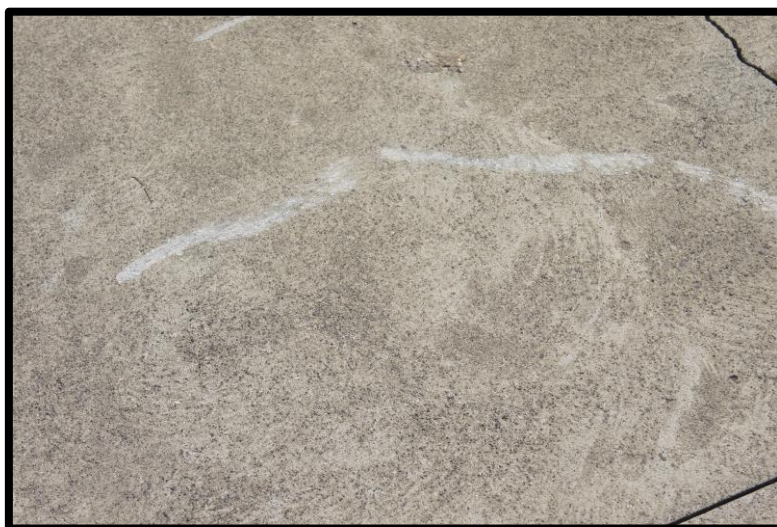
Fotografía No. 2  
Vista del área de la pista donde ocurrió el suceso.

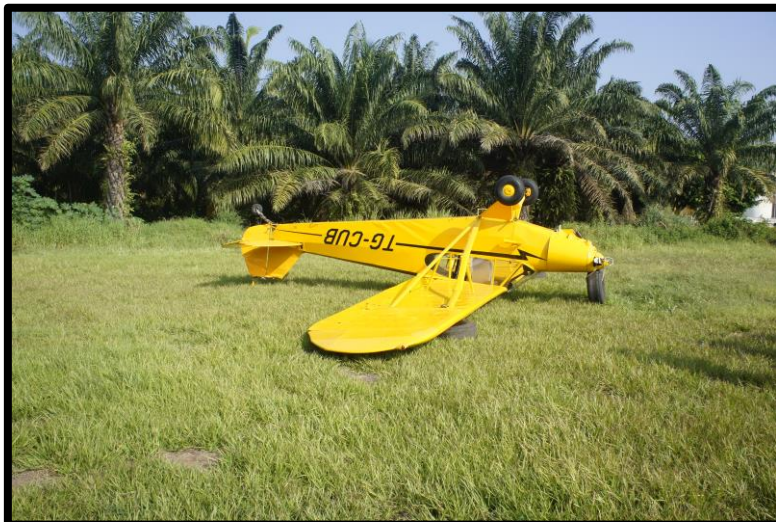
Fotografía No. 3  
Vista de la aeronave retirada de la pista.

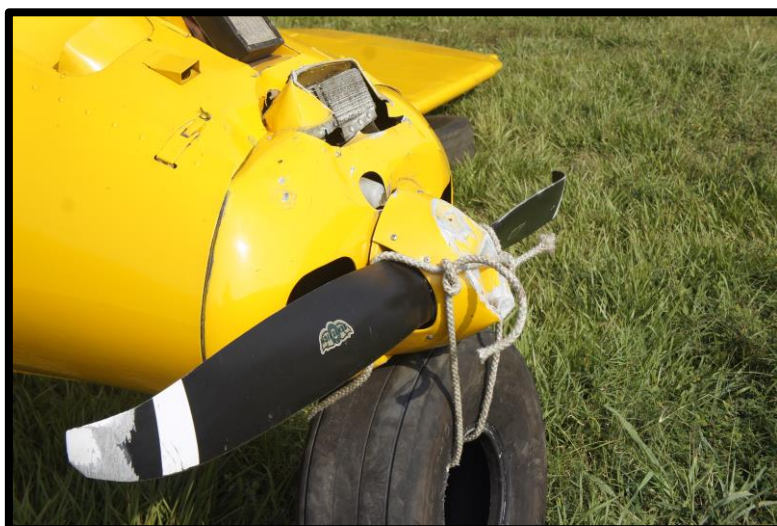
Golpes severos en la estructura que soporta las alas, aspas de la hélice del motor, rotura del vidrio frontal, estabilizador vertical y timón de dirección.

Fotografía No. 4.  
Vista de los daños en el spinner y las aspas de la hélice.

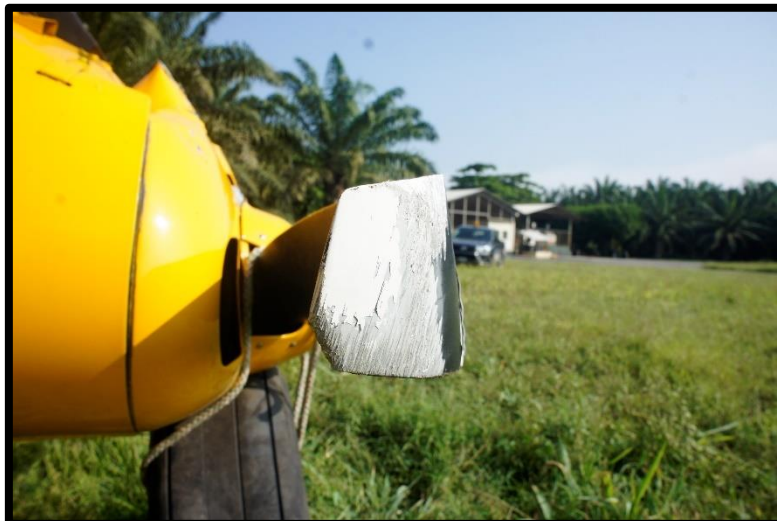
Fotografía No. 5  
Vista lateral del asa golpeada.

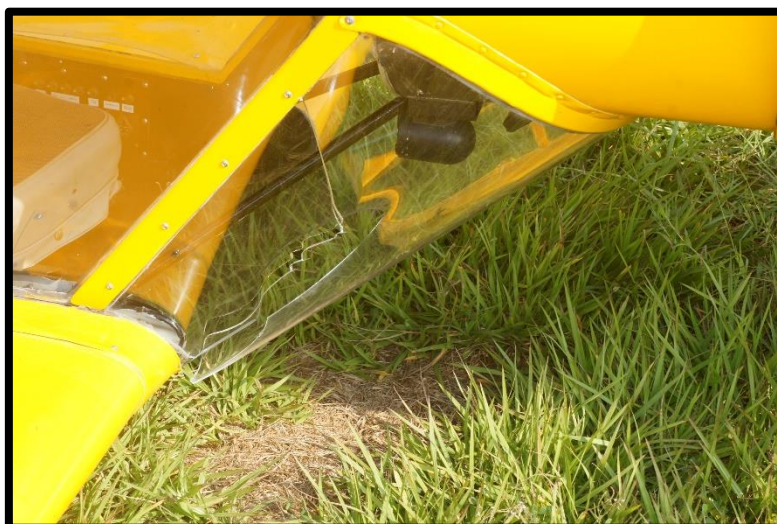
Fotografía No. 6  
Vista del parabrisas quebrado.

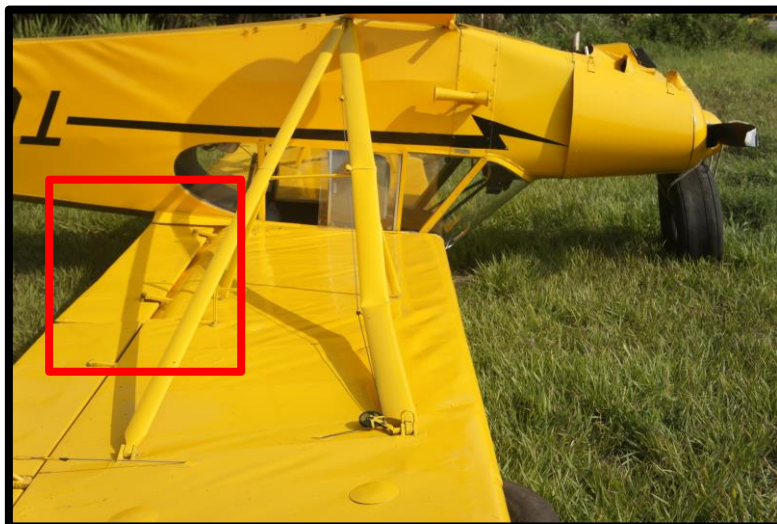
Fotografía No. 7.  
Vista lateral de la aeronave, nótese la configuración de flaps retractados.

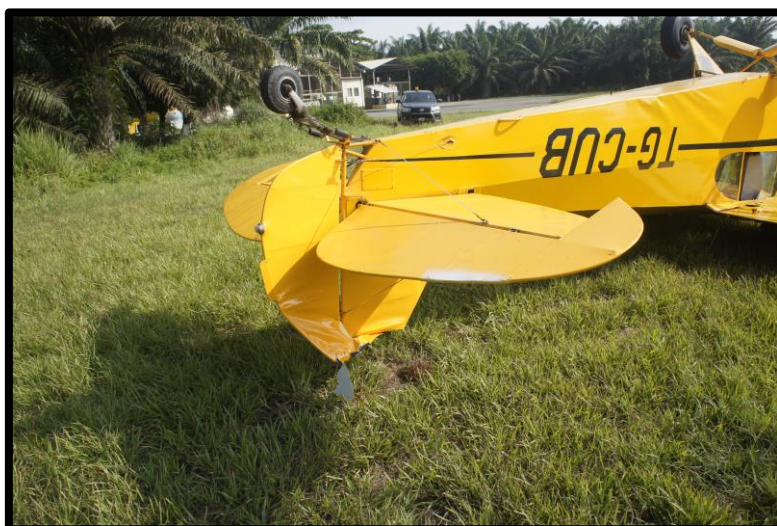
Fotografía No. 8  
Vista de los daños en el empenaje.

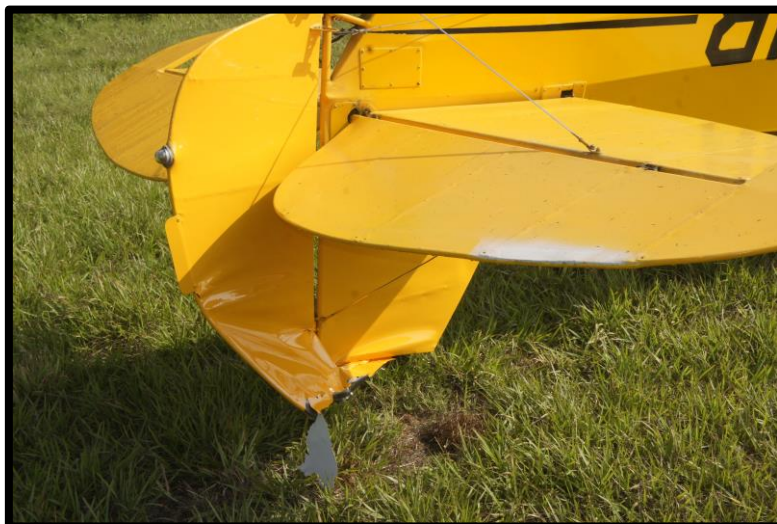
Daño severo en el estabilizador vertical, timón de dirección, aspas de la hélice y vidrio frontal (Windshield).

Fotografía No. 9.  
Vista de los daños en el estabilizador vertical y rooder.

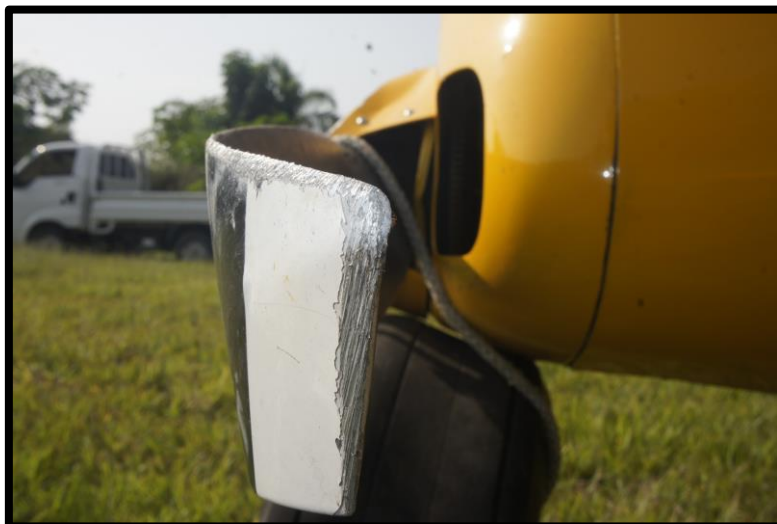
Fotografía No. 11.  
Vista lateral de los daños frontales de la aeronave.

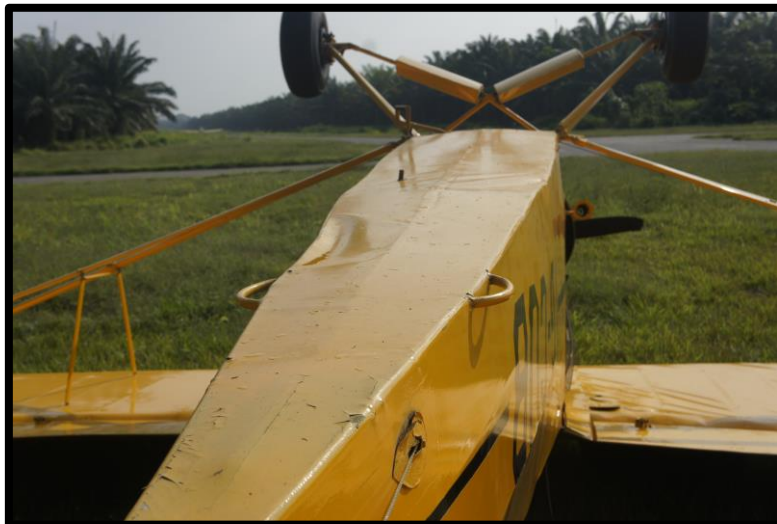
Fotografía No. 13.  
Vista de los daños en la parte inferior del fuselaje.

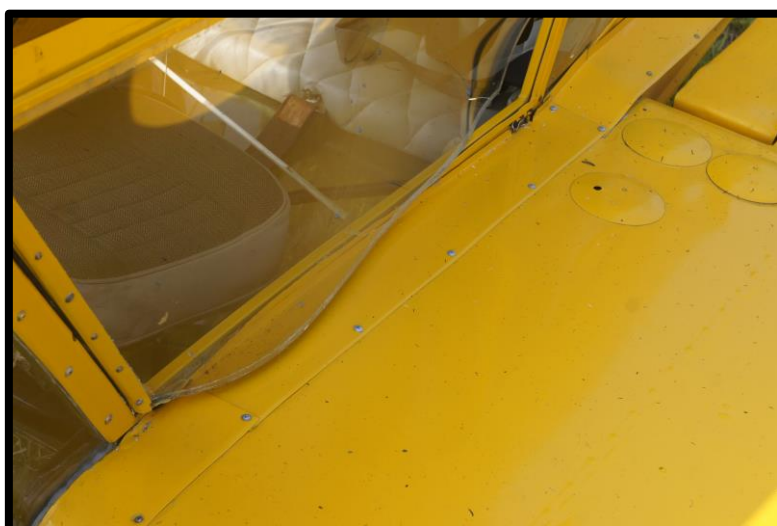
Fotografía No. 14  
Vista de los daños en la ventana izquierda.
