## **Unidad de Investigación de Accidentes e Incidentes de Aviación**

**UIA-A-08-2021.**

**Informe Final.**

**TG-SRO.**

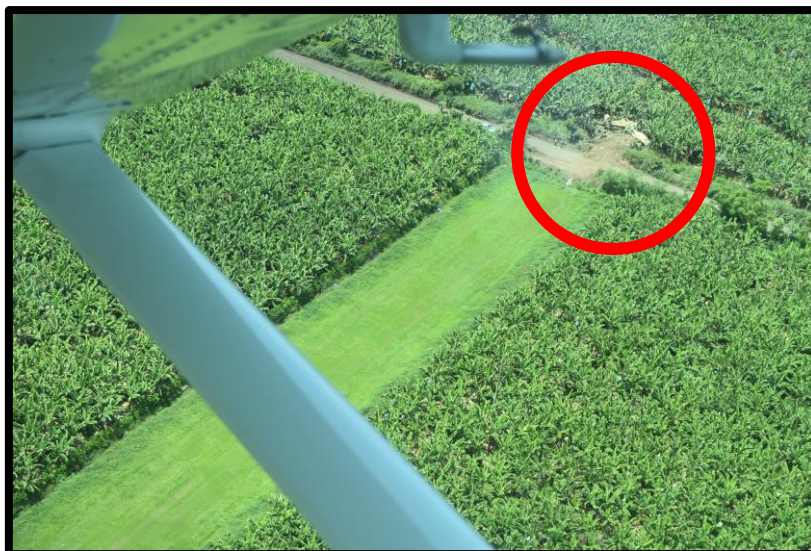
Fotografía No. 1  
Pista de la finca Parijuyú.

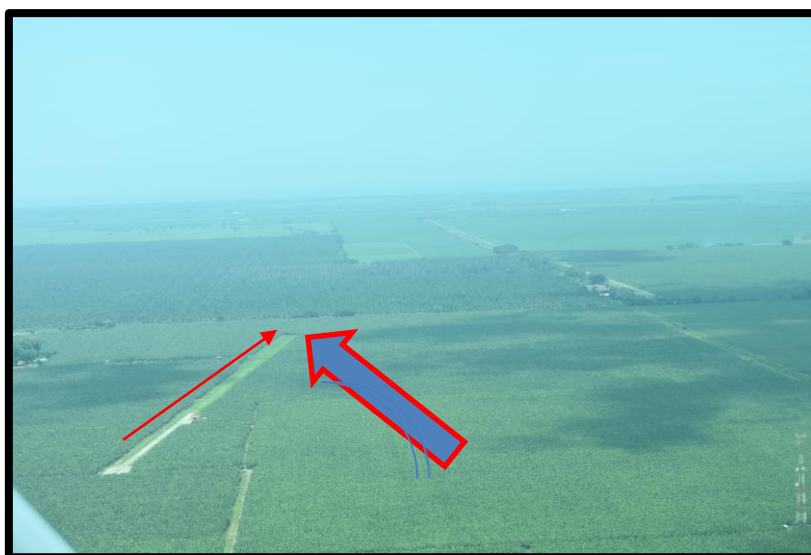
El área de impacto fue en el extremo sur de la pista en la finca Parijuyú, ubicada en el municipio de La Gomera, departamento de Escuintla.

Fotografía No. 2  
Vista de la dirección del despegue, señalando el punto de impacto.

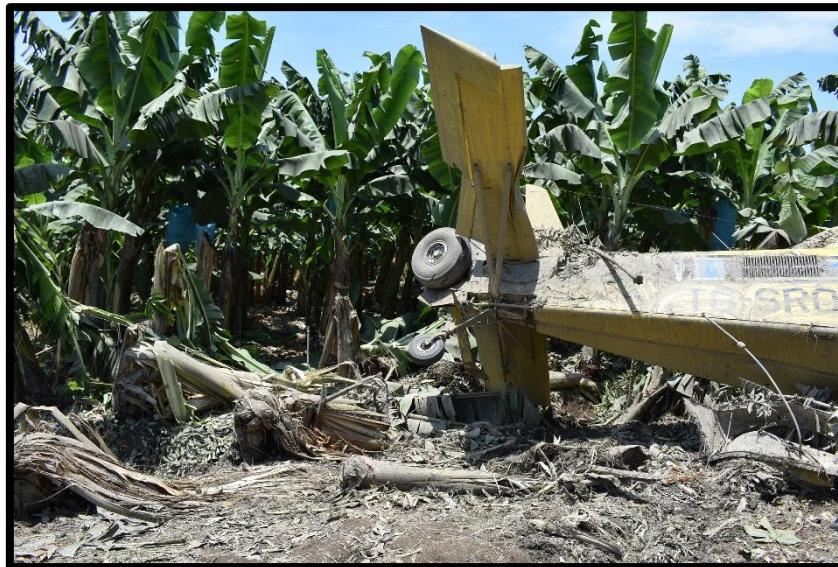
La aeronave quedó con daños severos en el impacto, dañando el motor, hélice, alas y fuselaje.

Fotografía No. 3  
Vista del empenaje de la aeronave.

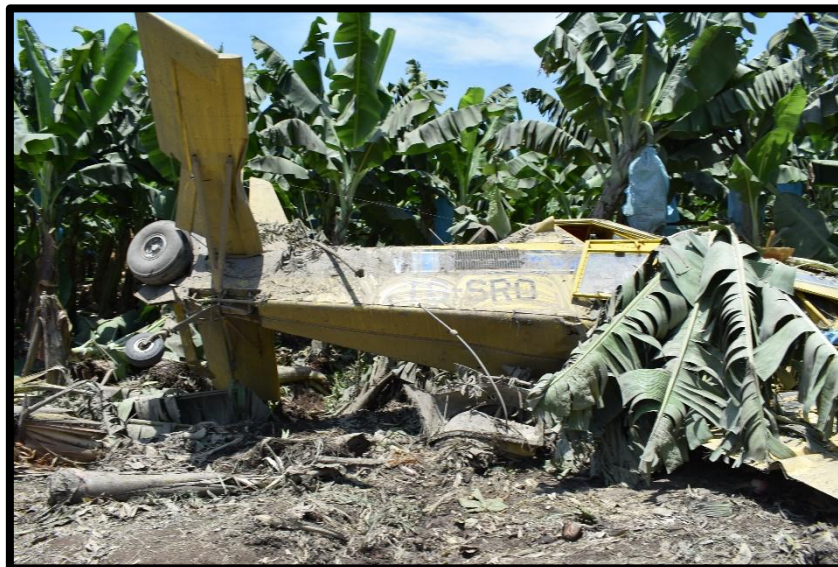
Fotografía No. 4  
Vista lateral derecha del fuselaje.

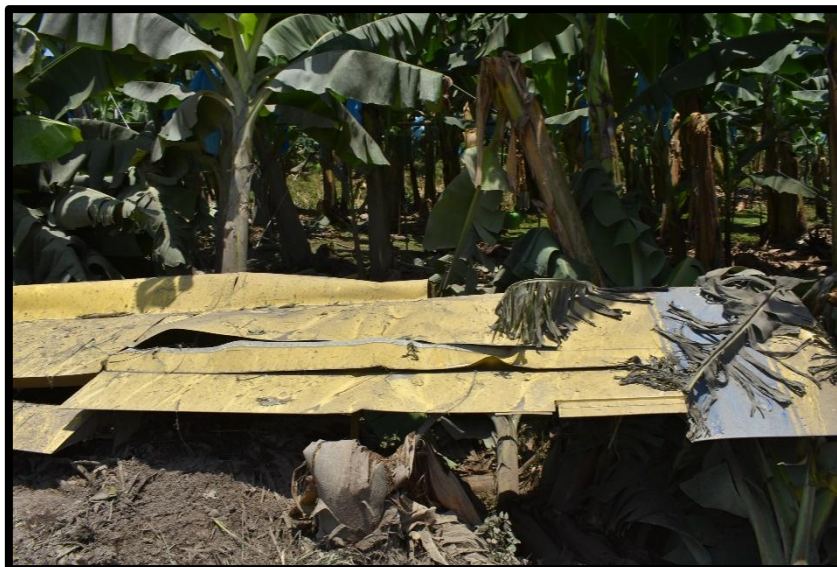
Fotografía No. 5  
Vista del ala derecha.

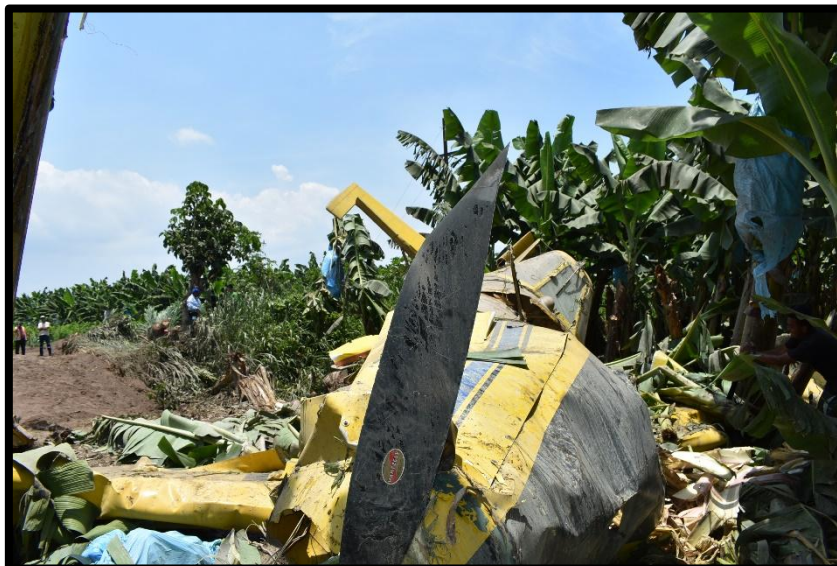
Fotografía No. 6  
Vista frontal y daños a la hélice.

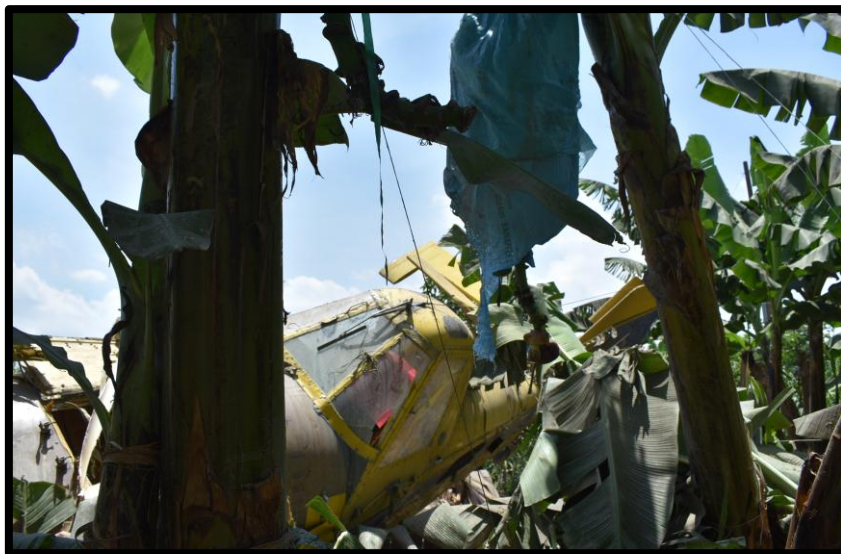
Fotografía No. 7  
Vista frontal lado izquierdo.

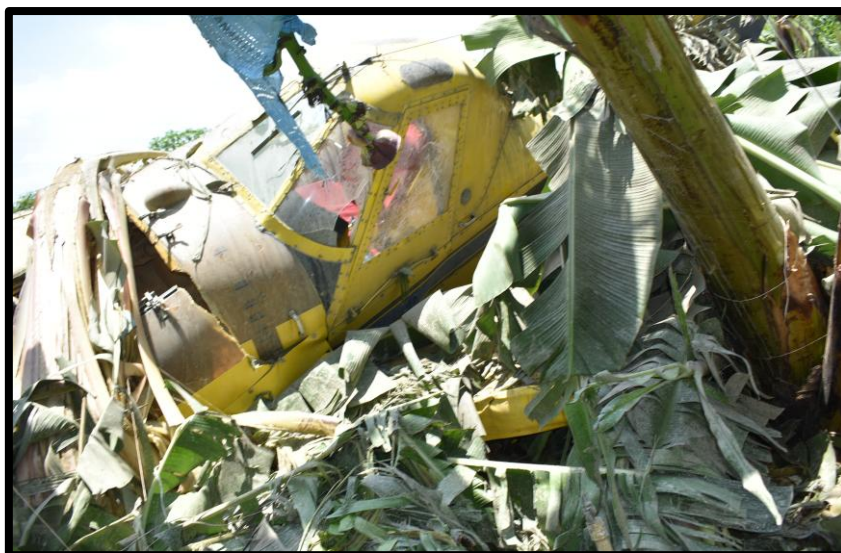
Fotografía No. 8  
Vista de los daños de la cabina.

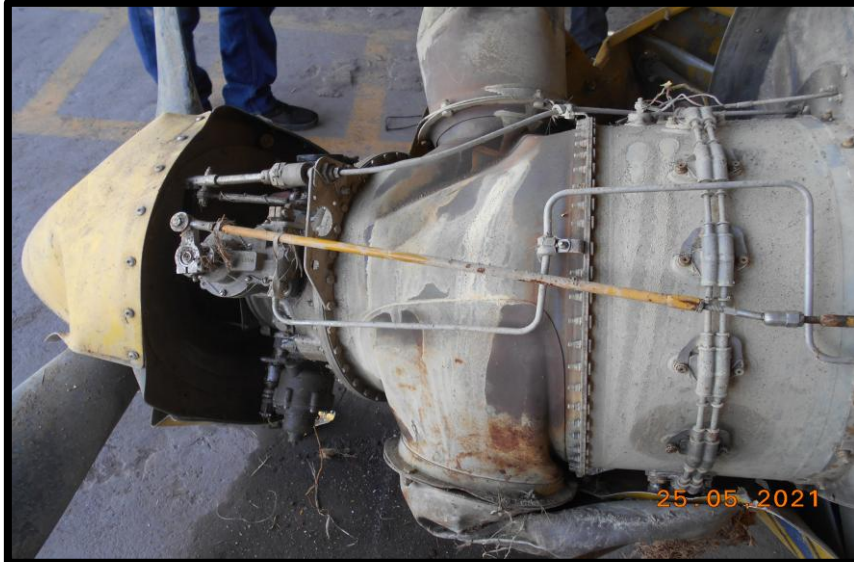
Fotografía No. 9  
Vista del lado superior del motor.

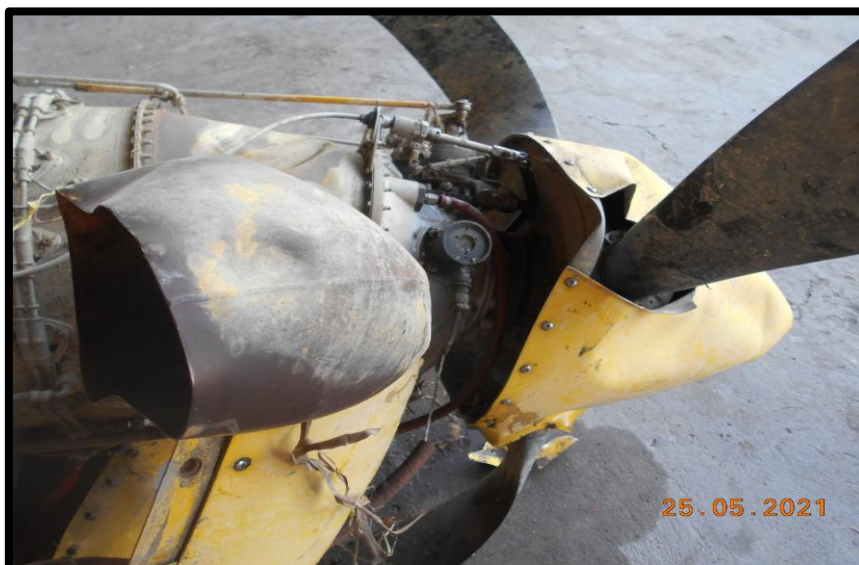
Fotografía No. 10  
Vista del lado derecho del motor, con daños en la superficie.

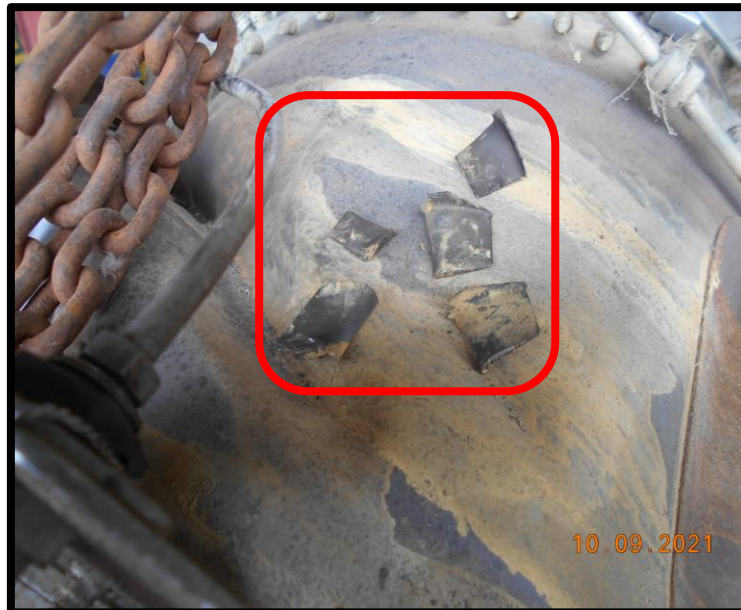
Fotografía No. 13  
Vista de los alabes fracturados de las ruedas de la sección de potencia.

La causa del accidente fue en fase de despegue en el cual el motor a toda potencia se le fracturan los álabes de los discos de la sección de potencia debido a la fatiga de material, provocando la falla, lo cual ocasionó la caída de la aeronave.

Al efectuar la inspección con baroscopio en el interior del motor especialmente en la cámara de combustión, en el estator, en los álabes de la turbina del compresor y sección de potencia, se comprobó que los álabes de los discos 2 y 3 de la sección de potencia se encontraban fracturados.

A las Organizaciones de Mantenimiento Aprobadas deberían establecer inspecciones en periodos más cortos o inspecciones más internas y amplias para prevenir daños en los motores Pratt & Whitney PT6A-34AG, mejorando la seguridad operacional del manual de mantenimiento.

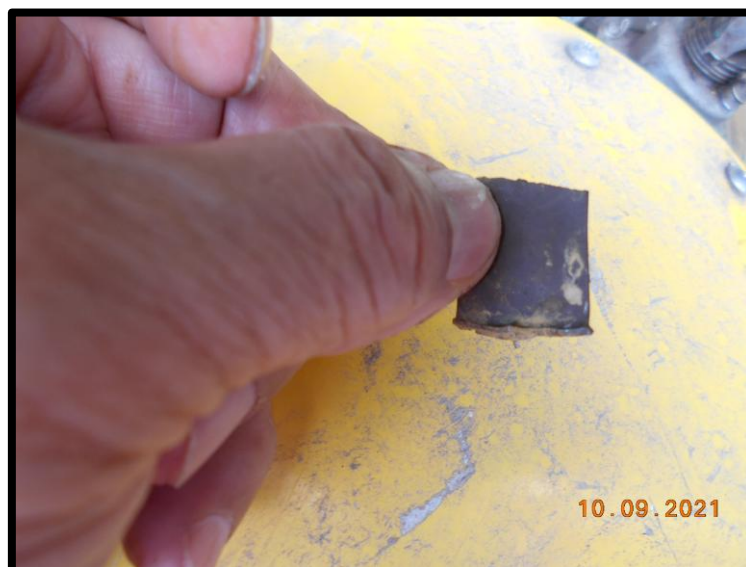
Fotografía No. 14

**Vista de la rueda de la sección de potencia dañada**

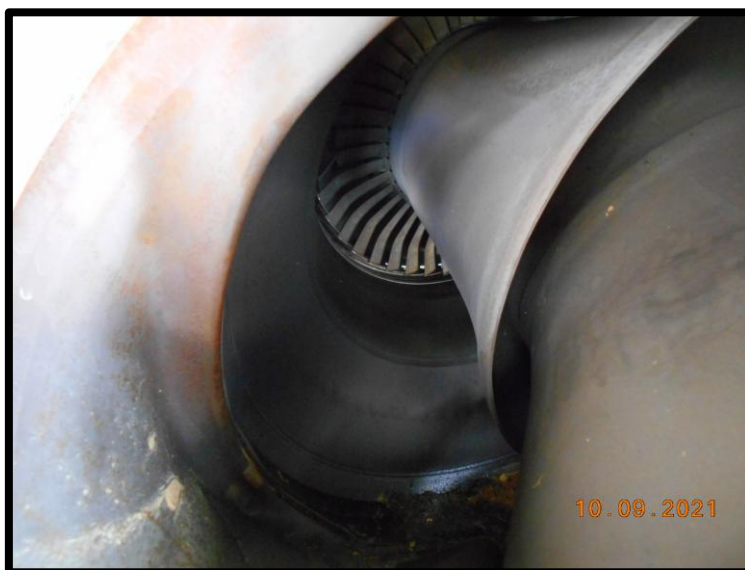
Fotografía No. 16

**Vista de la rueda de la sección de potencia con los alabes fracturados**
