## Unidad de Investigación de Accidentes

**A-03-2023.**

**Informe Final.**

**N8203L.**

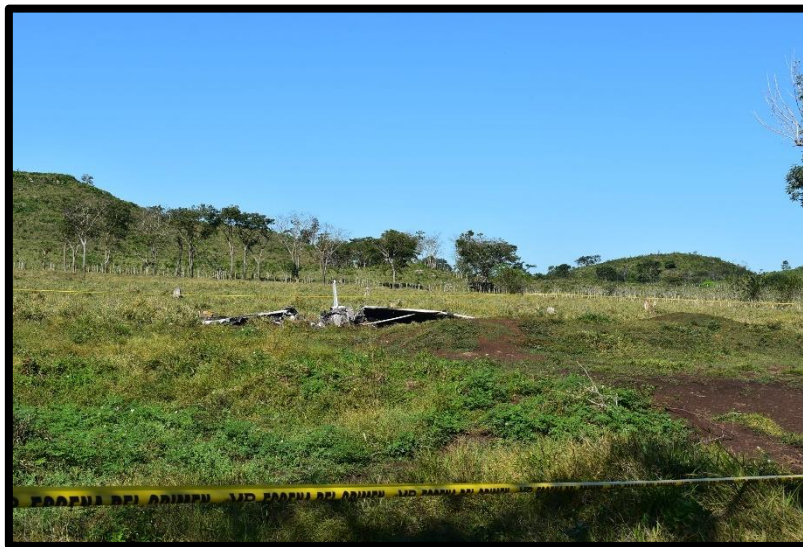
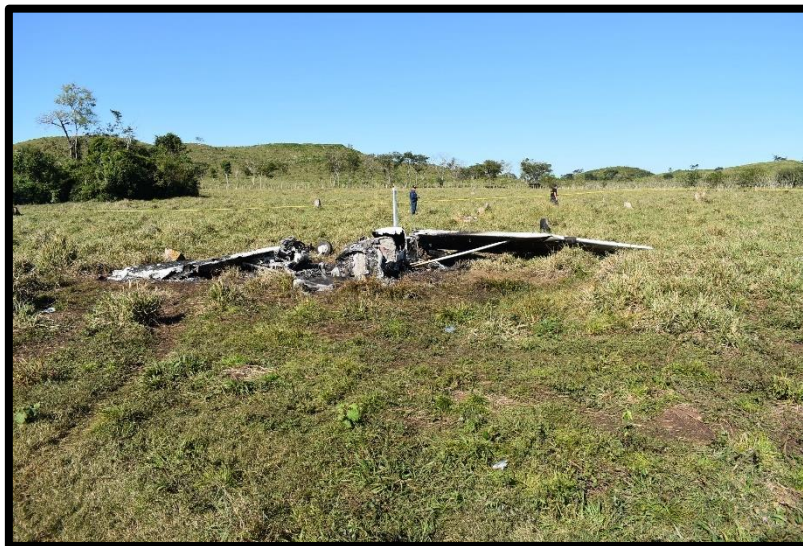
Es un área de campo abierto, terreno de utilidad para potrero de ganado bovino, situado en la Finca Parque Central, caserío El Zapotal, municipio de San Francisco, departamento de Petén, Guatemala.

### LUGAR DEL IMPACTO Campo abierto en el caserío El Zapotal.

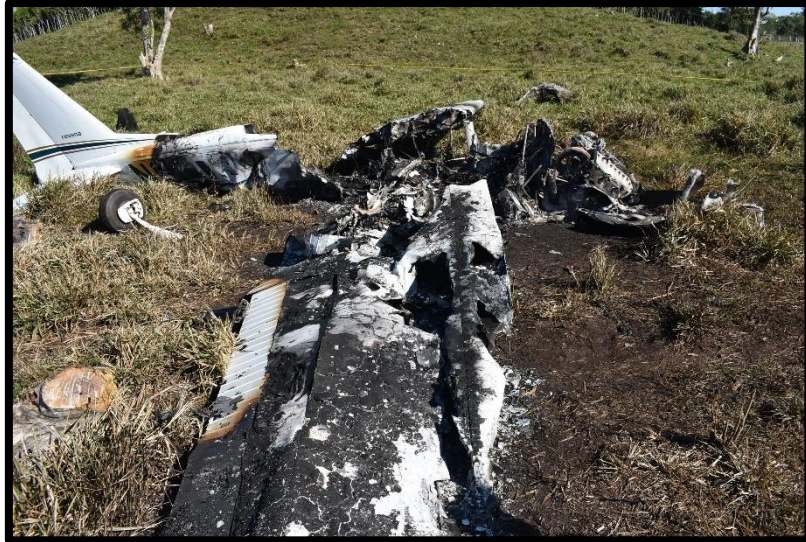
Fotografía No. 3

Destrucción total debido al impacto y posterior incendio provocado por el colapso eléctrico y el combustible a bordo de la aeronave.

### Vista de la aeronave destruida

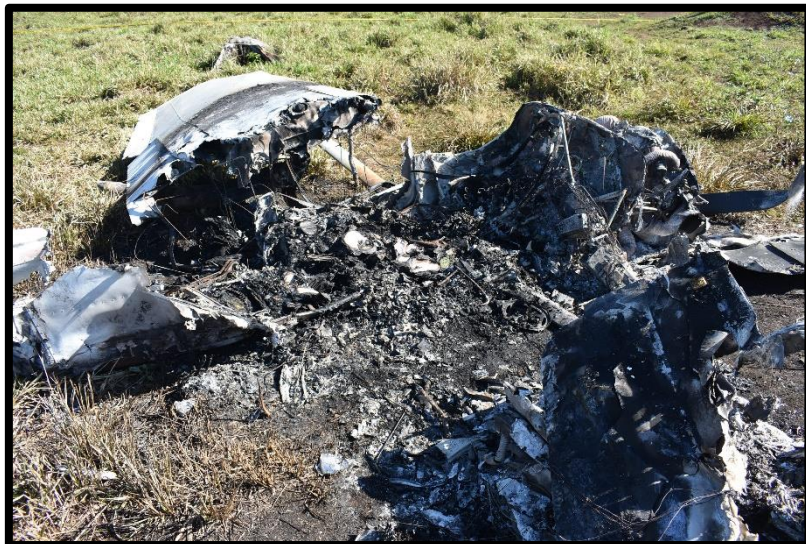
Fotografía No. 4  
Fuselaje consumido por el fuego.

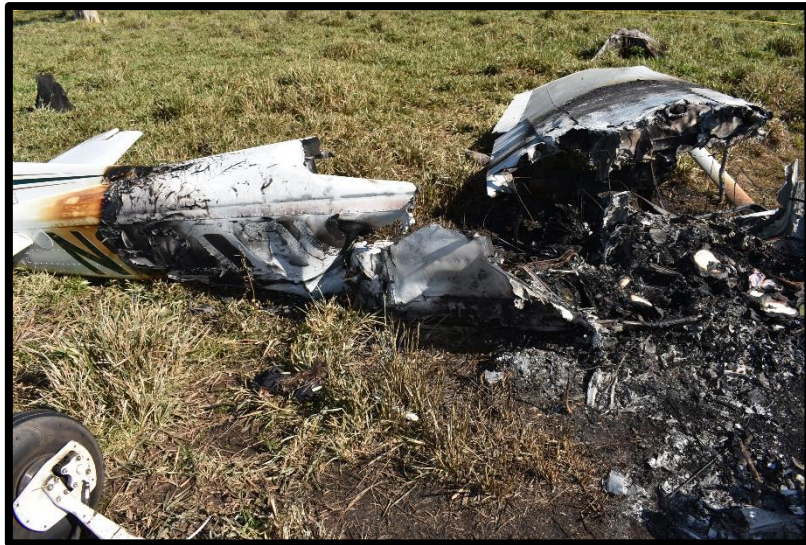
Fotografía No. 5  
Sección del fuselaje trasero y ala izquierda.

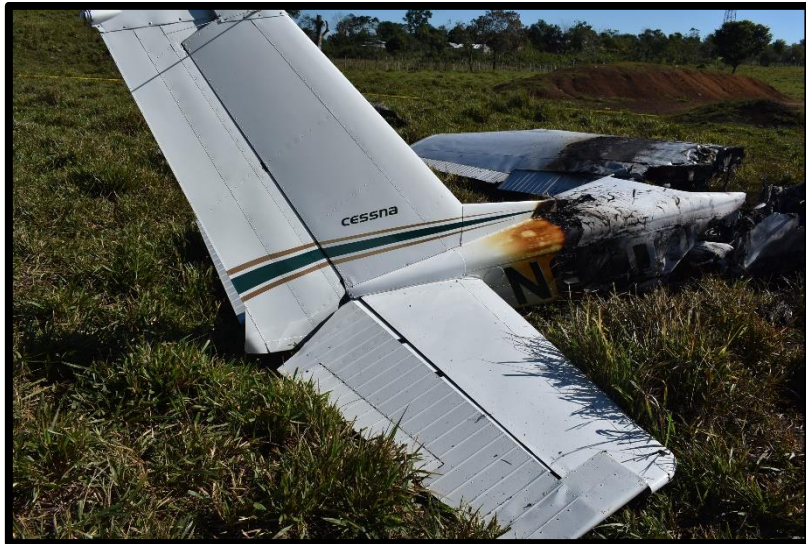
Fotografía No. 6  
Sección del empenaje.

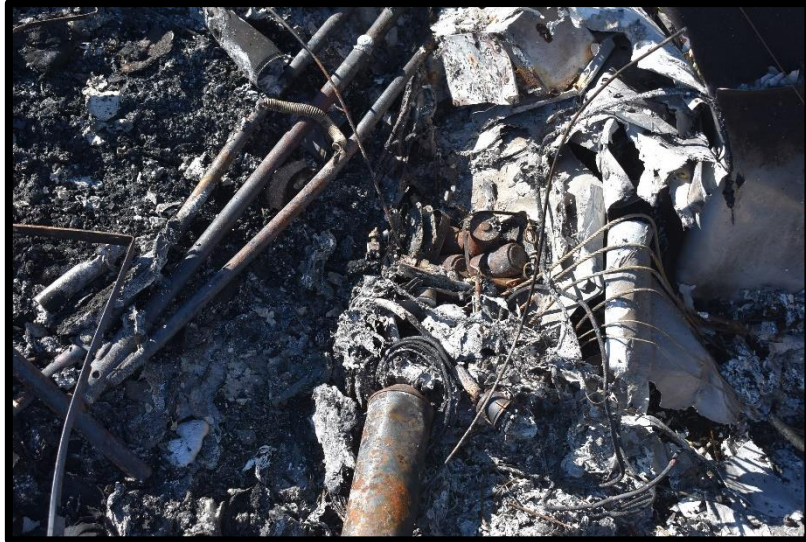
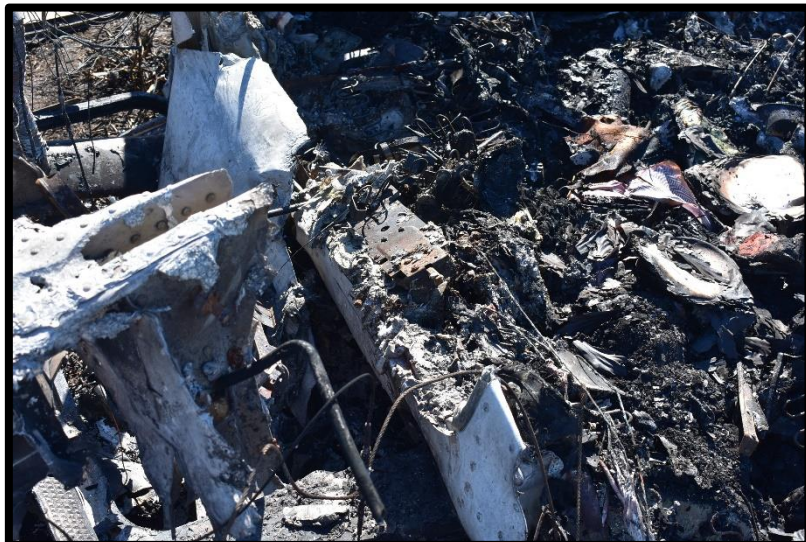
**Parte central de la cabina de mando.**

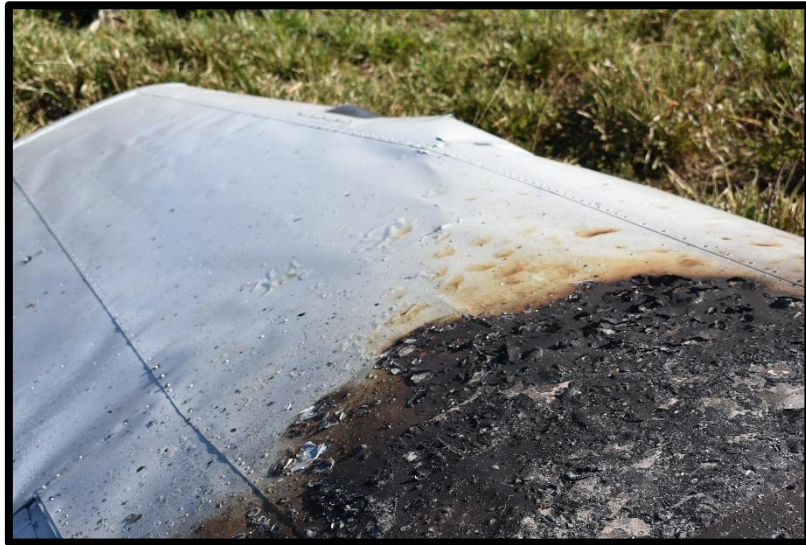
Fotografía No. 9  
Sección superior del ala izquierda.

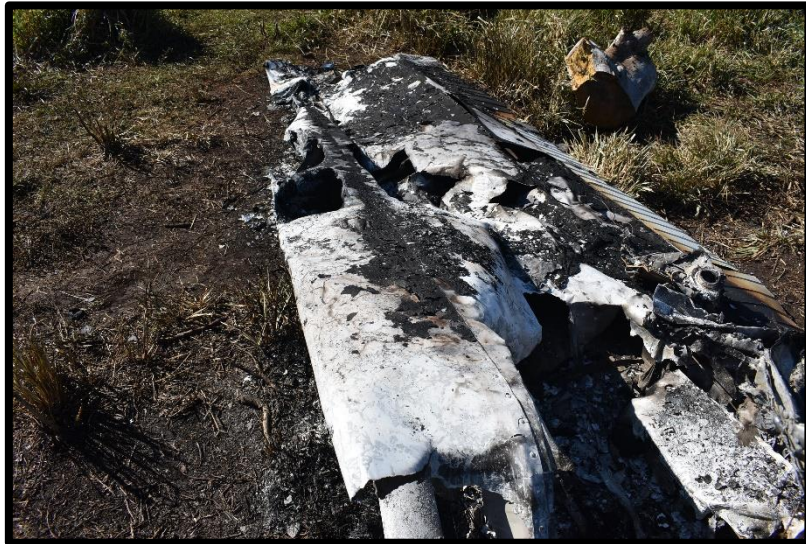
Fotografía No. 10  
Vista de la sección superior del ala derecha.

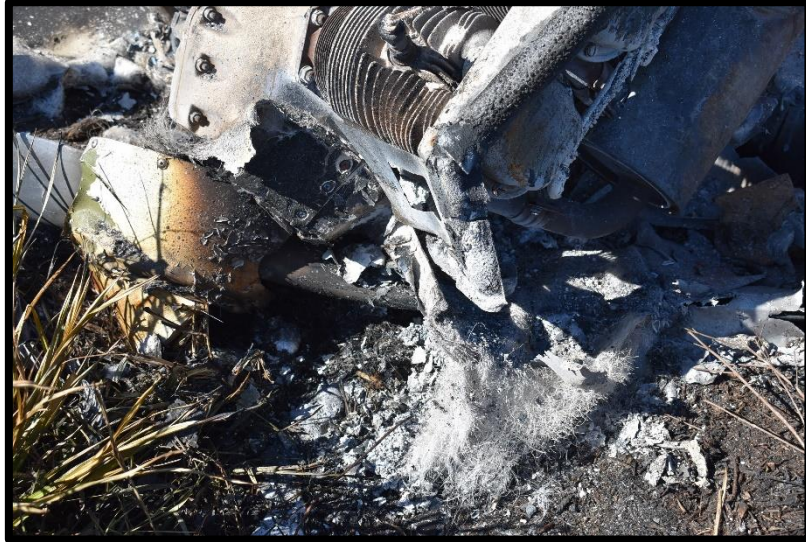
Fotografía No. 11

**Restos incinerados del motor.**

Vista de los cilindros del motor y secciones derretidas por acción del fuego.

No fue posible determinar falla de motor debido a que quedó completamente fundido por el fuego posterior al impacto.

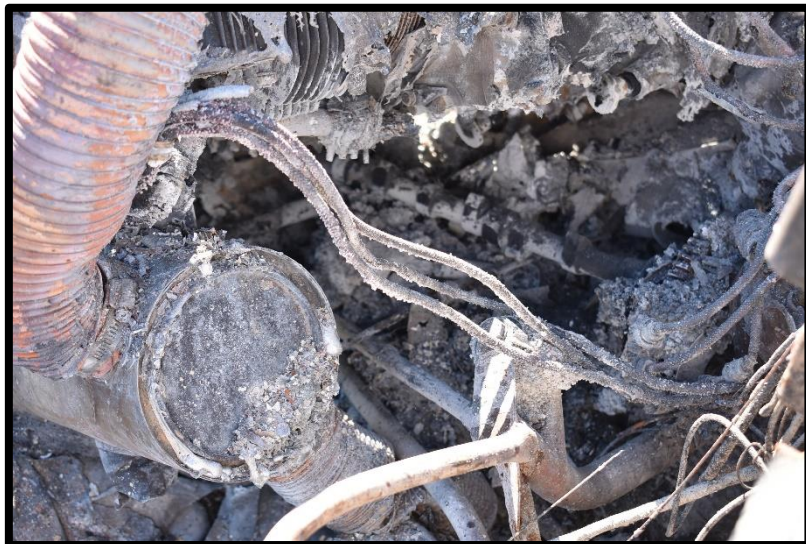
Fotografía No. 12.

El cárter del motor derretido por el fuego.

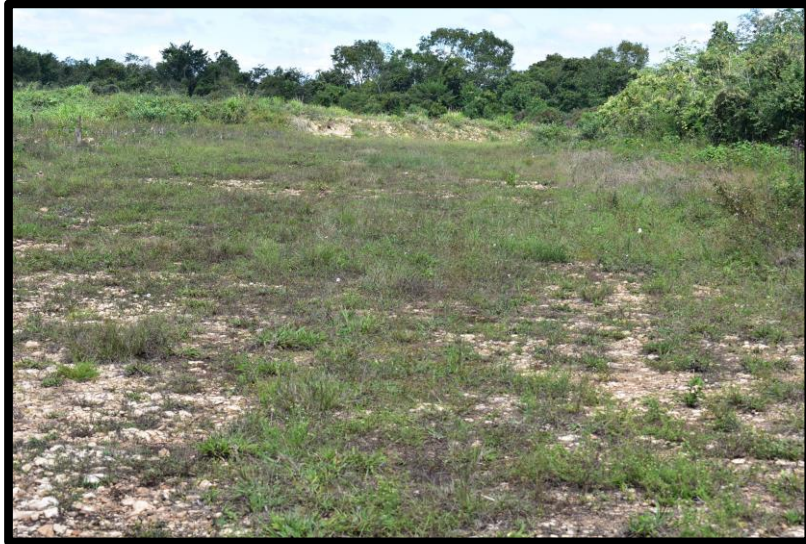
Fotografía No. 17  
Superficie de terracería.

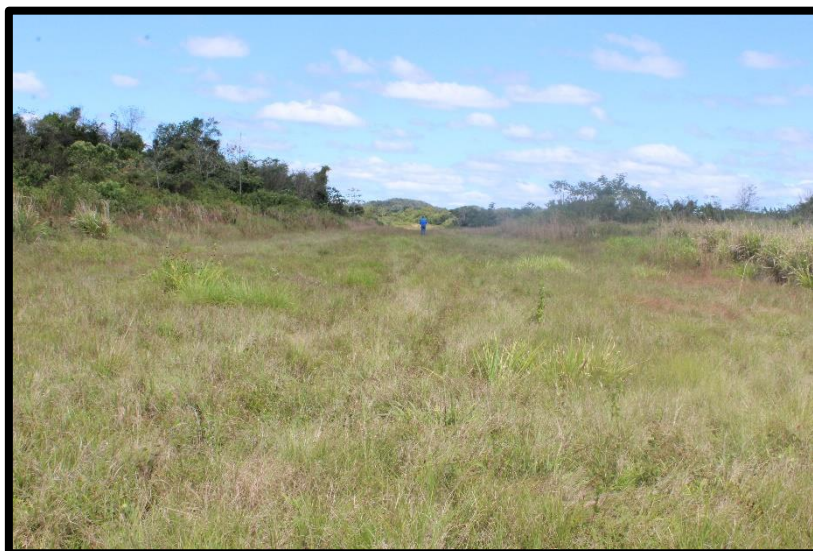
Fotografía No. 18  
Aunque el registro indica que la pista es de grama, se encontró con  
maleza crecida al medio y extremos de la misma.

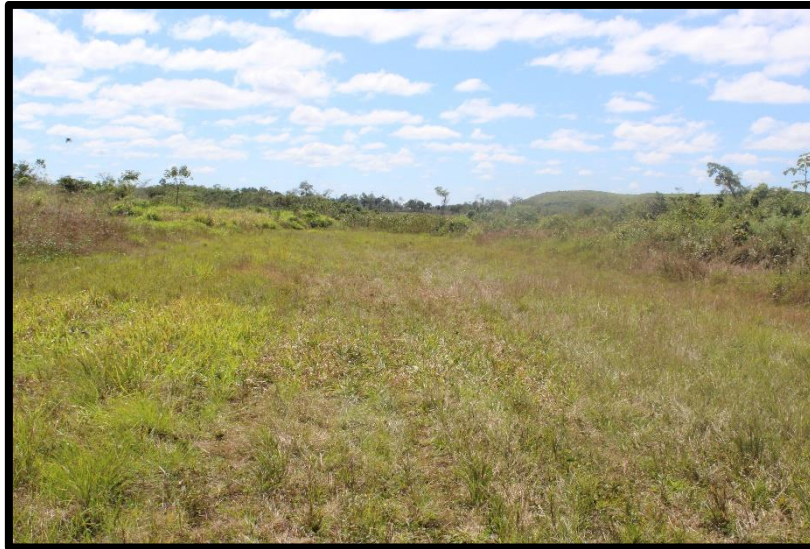
Fotografía No.19  
Inclinación de ascenso en dirección de vuelo, día del accidente.

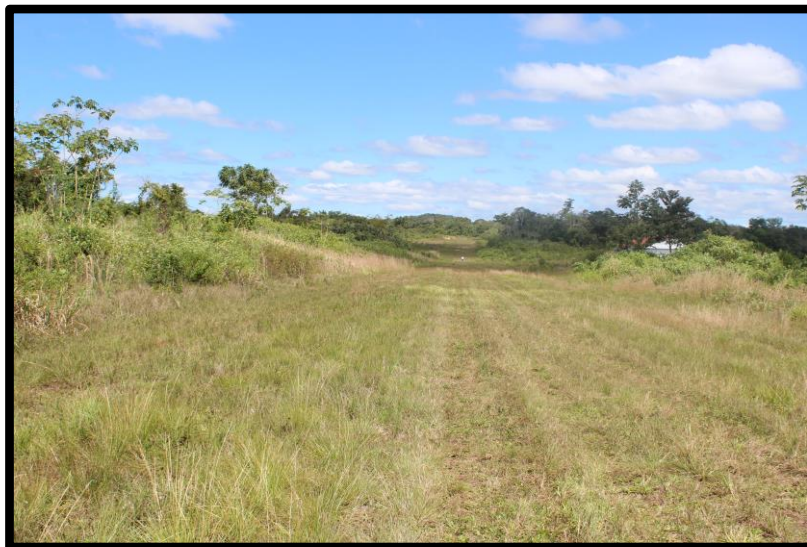
Fotografía No.20  
Vista de la inclinación de la pista en dirección de vuelo en ascenso.
