## **Unidad de Investigación de Accidentes e Incidentes Aéreos**

**A-10-2024.**

**Informe Final.**

**TG-DUL.**

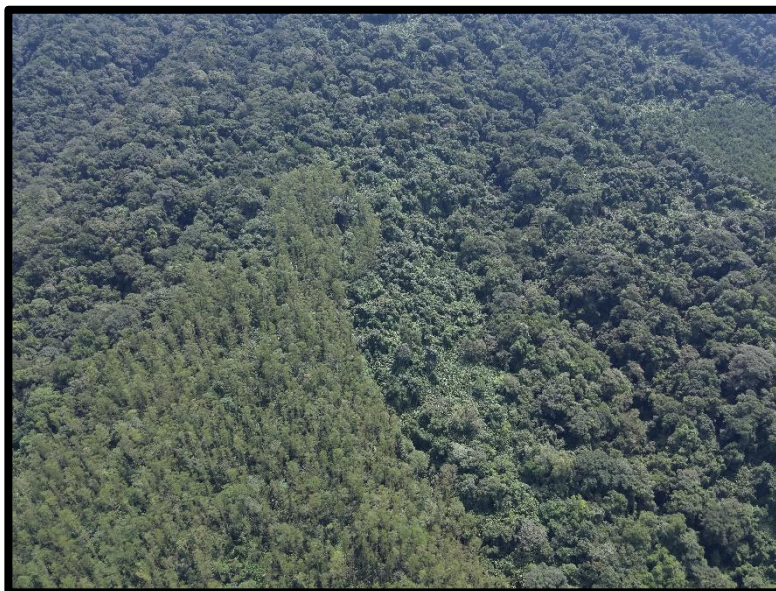
Fotografía No. 1  
Ladera Sur-Oeste del Volcán de Agua.

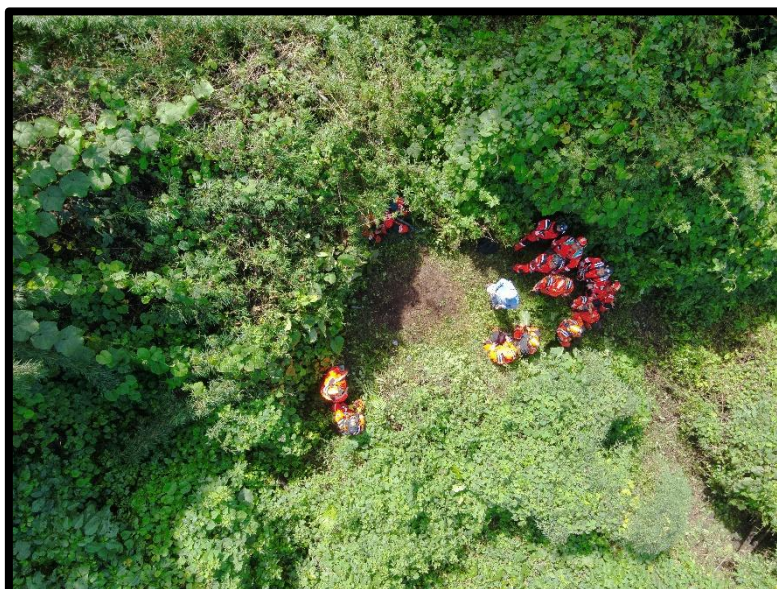
Fotografía No. 2  
Punto de reunión para iniciar el rescate.

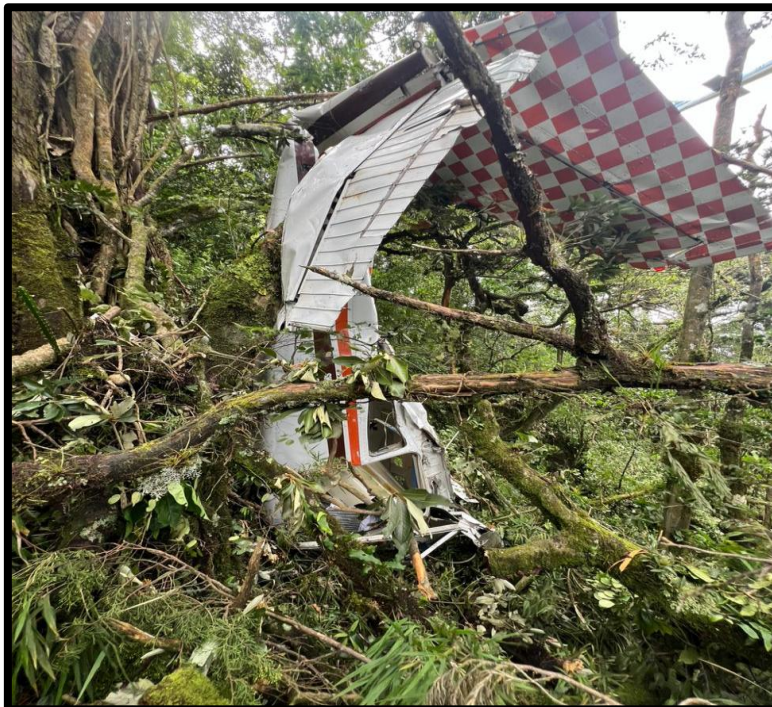
Fuselaje: Con daños de destrucción total.

Fotografía No. 3  
Vista de la aeronave accidentada.

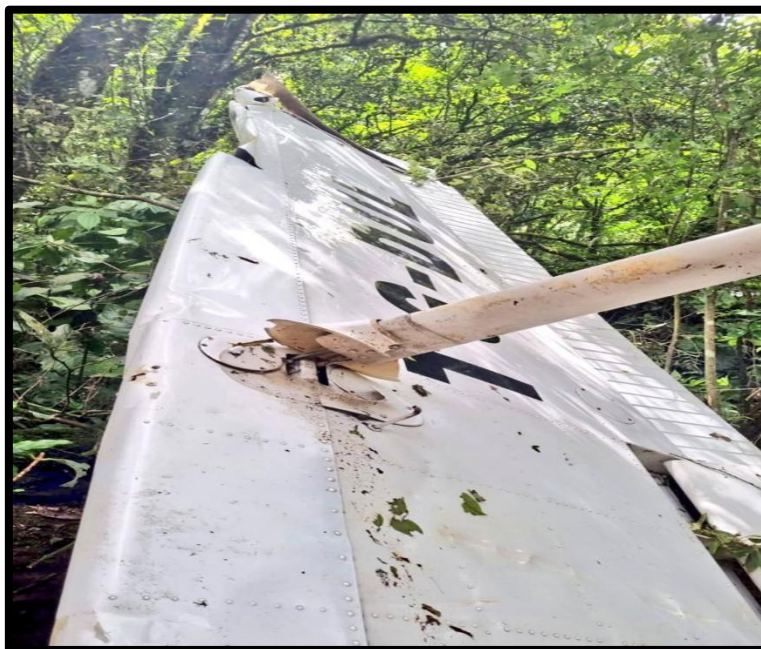
Fotografía No. 4  
Vista del ala derecha separada de la aeronave.

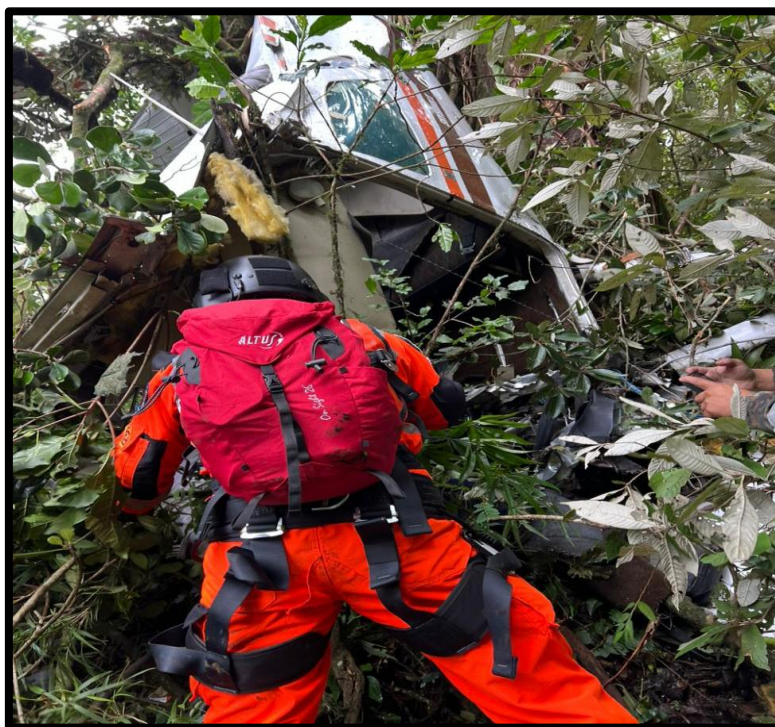
Fotografía No. 5  
Vista de la aeronave y el rescatista de la UHR.

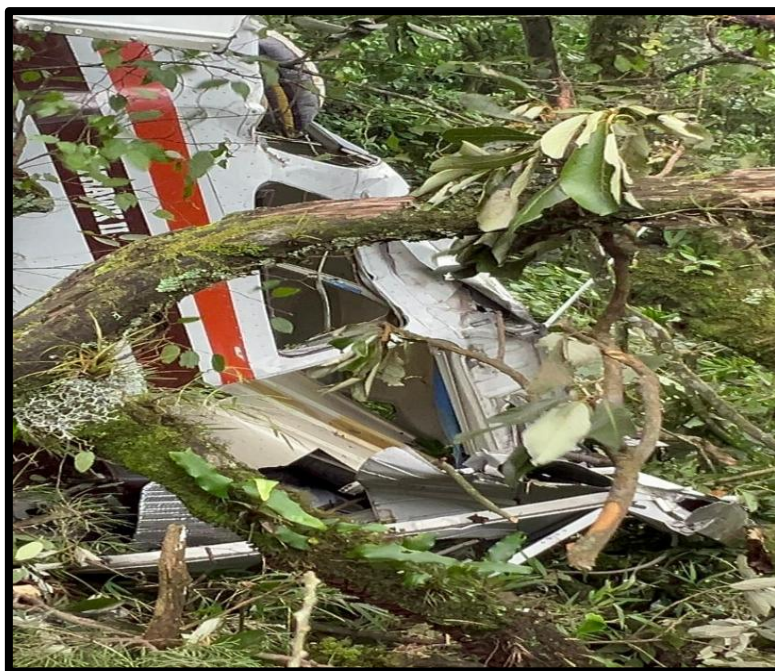
Fotografía No. 6  
Vista de la cabina de la aeronave destruida.

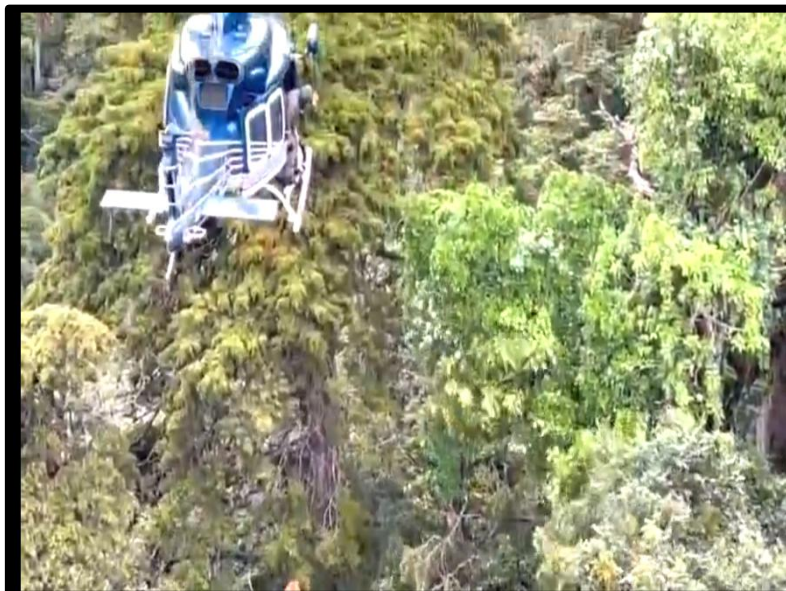
Fotografía No. 7

El helicóptero en vuelo estacionario (Hover)  
a la espera de los cuerpos de los ocupantes de la aeronave.
