## Unidad de Investigación de Accidentes

**A-08-2025.**

**Informe Final.**

**HELICOPTERO ROBINSON R66**

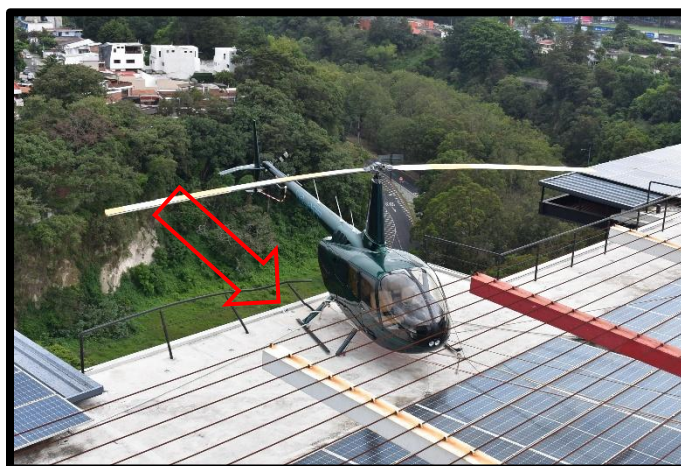
Fotografía No. 1  
Lugar del impacto Edificio Spazio Nivel 17 zona 15.

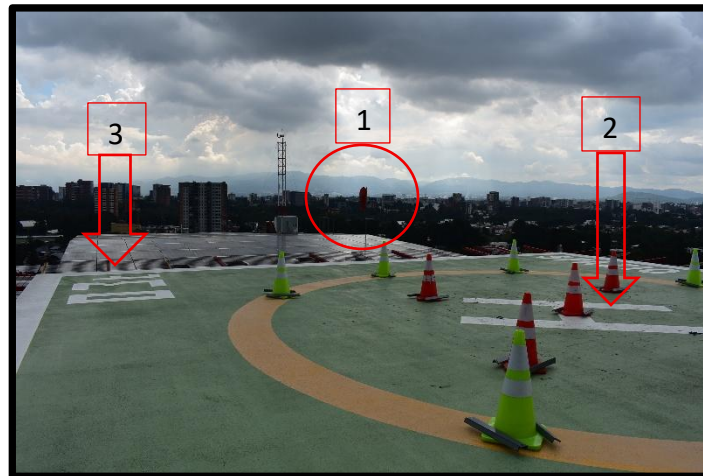
Fotografía No. 2

Lugar propuesto para aterrizaje en helipuerto cuenta con:

Manga de dirección de viento (1),  
Señal de identificación de helipuerto (2),  
Señal de masa máxima permisible de peso (3).

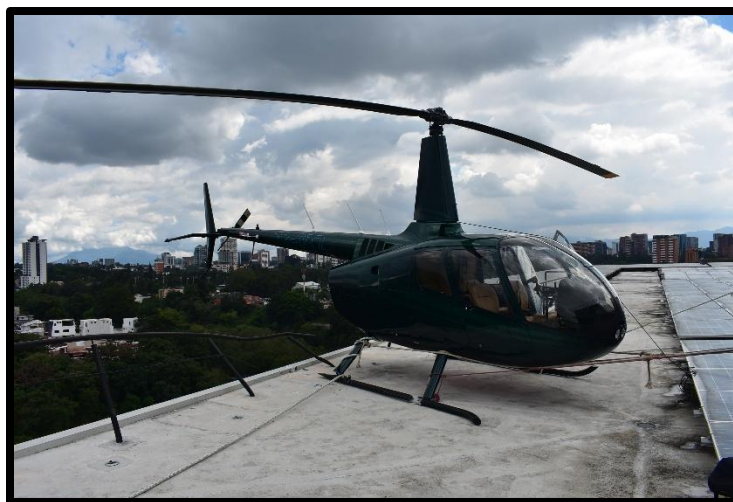
Fotografía No. 3

Vista de la posición del helicóptero borde del nivel 17.

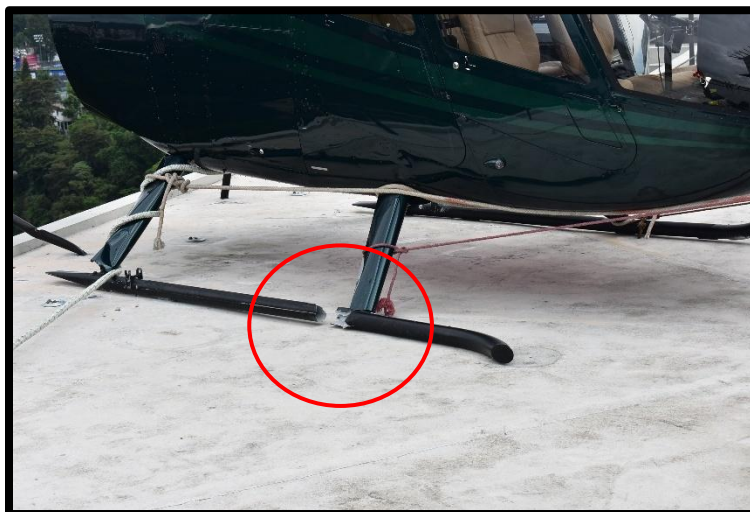
Se observaron daños el estabilizador del rotor de cola, ambos Skids presentaban abolladuras y golpes, fracturándose por completo el skid lado derecho,

Fotografía No. 4  
Vista del skid lado derecho fracturado.

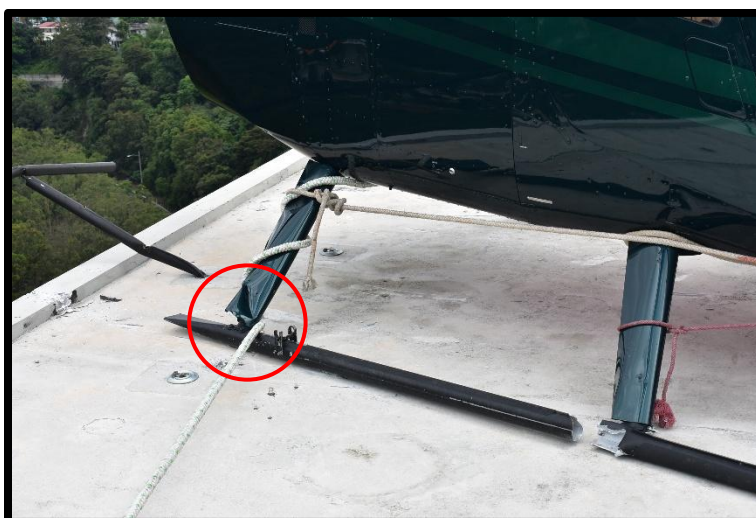
Fotografía No. 5  
Vista del skid lado derecho posterior con daños.

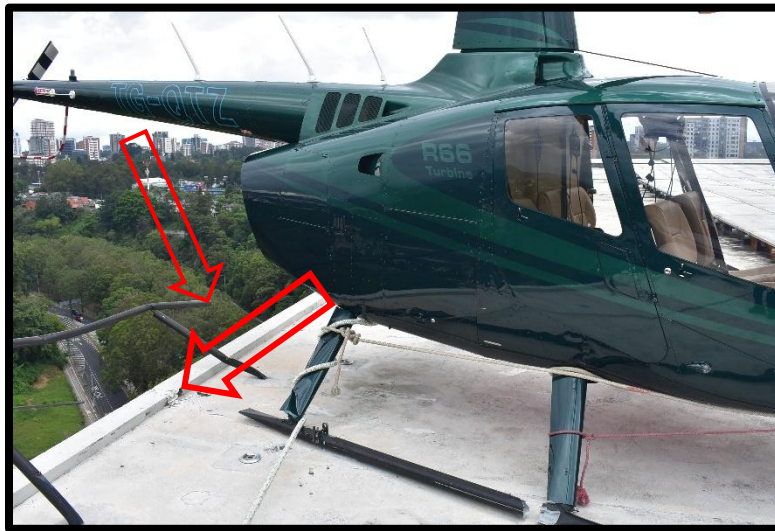
Fotografía No. 6  
Vista del punto de impacto del skid con el  
borde de cemento y baranda de seguridad con daños.

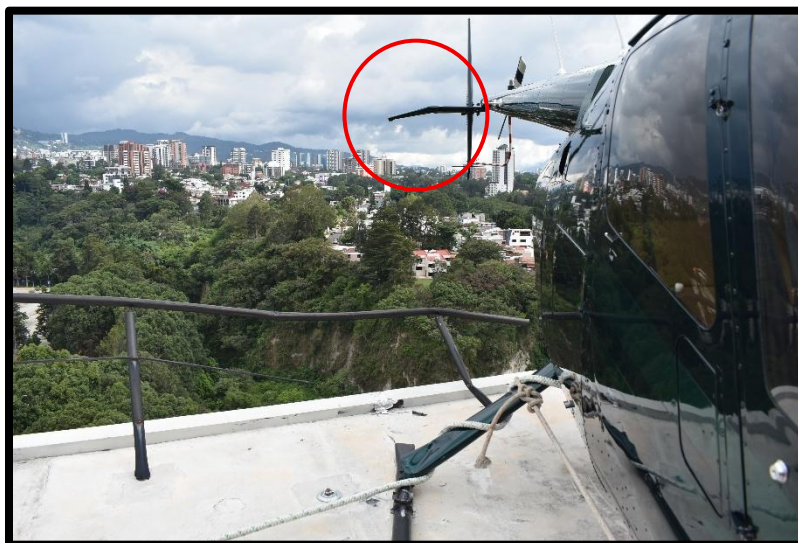
Fotografía No. 7  
Vista del estabilizador vertical del rotor de cola deformado.

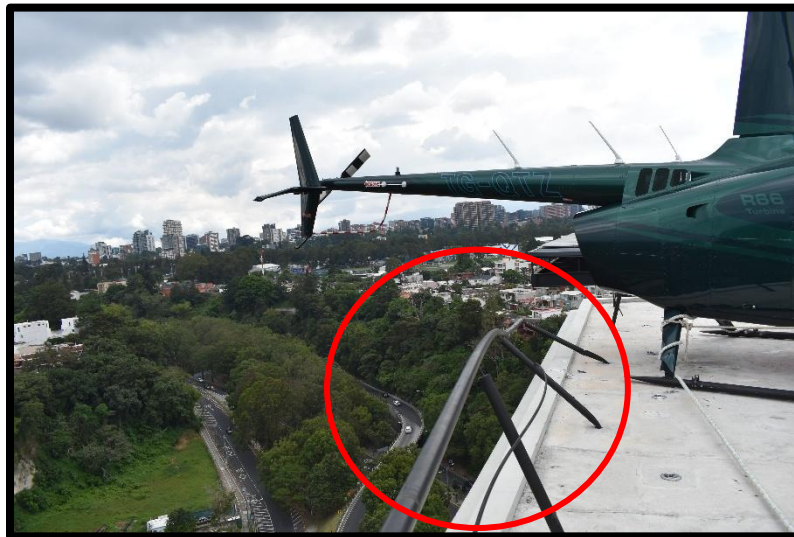
Los equipos y partes dañadas fueron removidas por la OMA encargada del mantenimiento del helicóptero, misma que se hizo cargo de las piezas. En el lugar del impacto, el único daño colateral fue una baranda de seguridad que fue aplastada por el skid del helicóptero.

Fotografía No. 8  
Vista de la baranda perimetral de seguridad con daños.

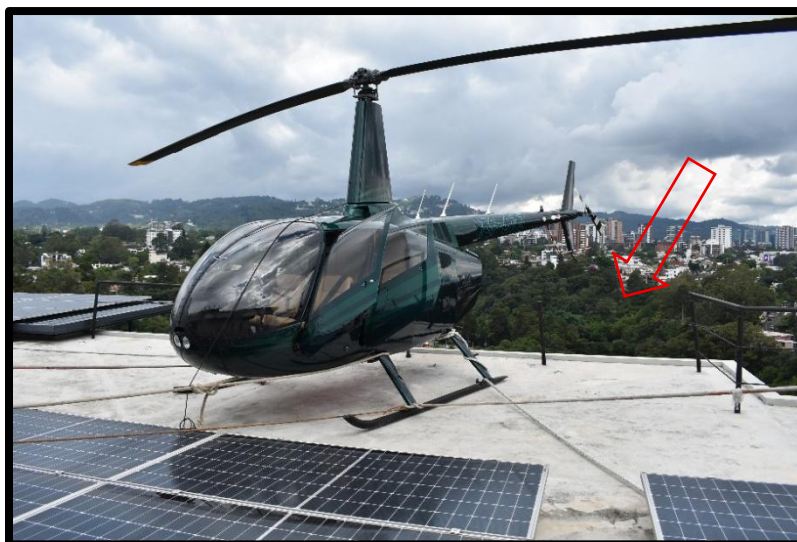
Fotografía No. 9  
Vista de la parte de la baranda de seguridad faltante.

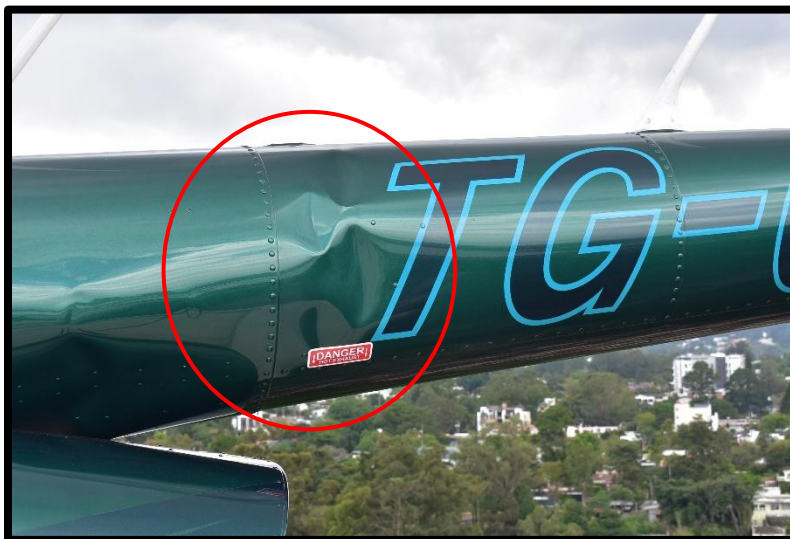
el botalón de cola terminó con daños por corrugación en la sección en la que se une con el fuselaje principal.

Fotografía No. 10  
Vista de la corrugación en el botalón de cola.

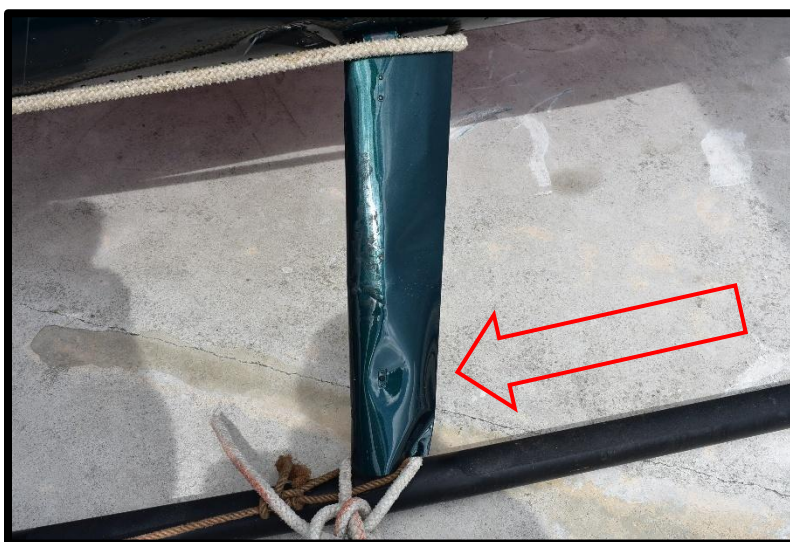
Fotografía No.11  
Vista del Skid lado izquierdo posterior dañado

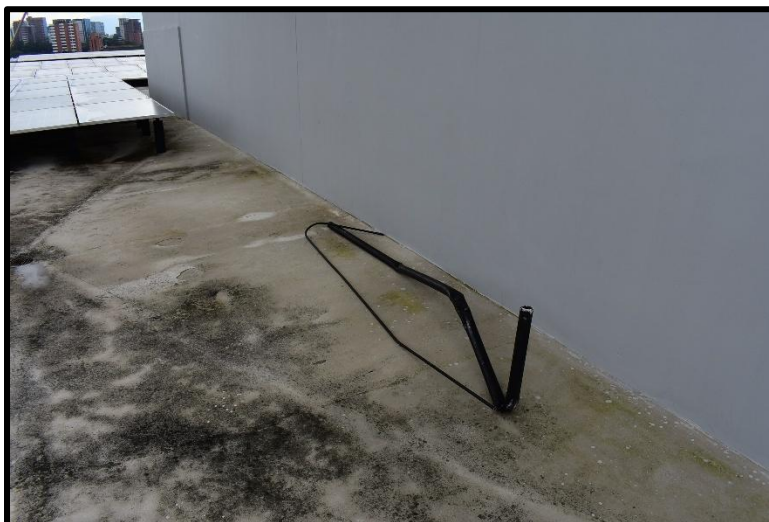
Fotografía No. 12  
Vista de la parte de la baranda separada durante el impacto.

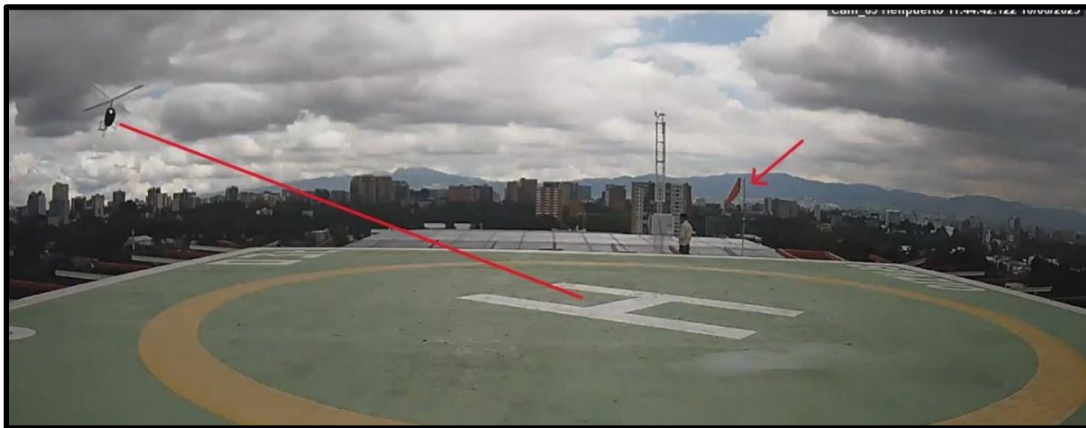
Imagen No.1

10 segundos antes del impacto el piloto inicia su aproximación con un ángulo pronunciado, actitud de nariz demasiado alta y lejos del punto de aterrizaje, la manga de viento indicaba una velocidad aproximada de 2 a 5 KT.

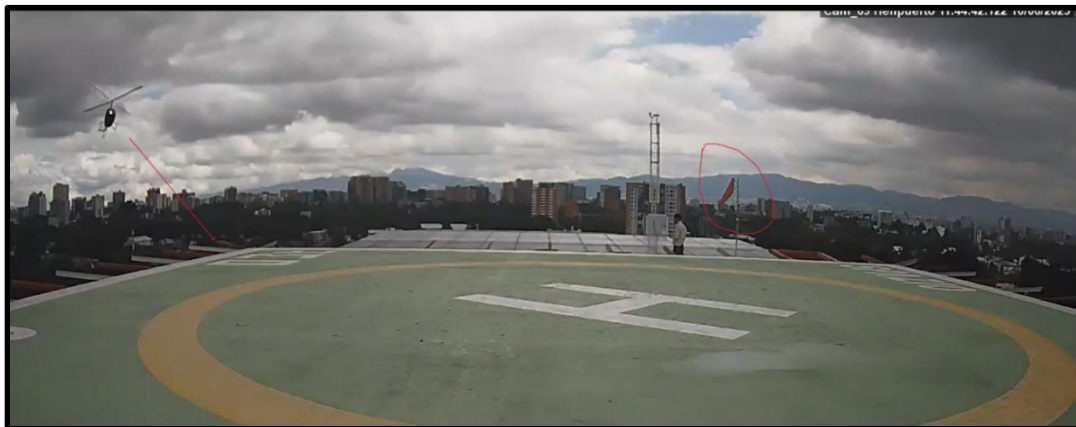
Imagen No.2

3 segundos antes pierde la sustentación por perdida de velocidad, continúa el descenso manteniendo un ángulo pronunciado de aproximación y actitud de nariz demasiado alta, la manga mantiene su posición a la velocidad del viento.

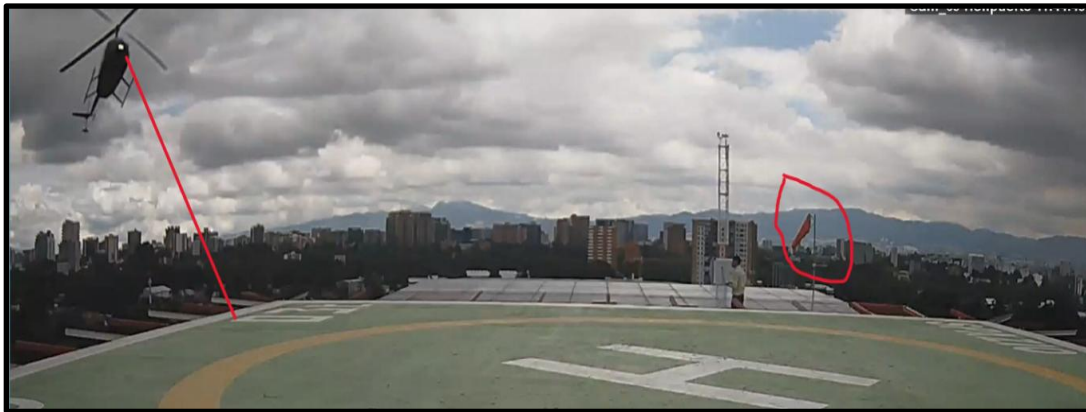
Imagen No. 3

En 5 segundos pierde la sustentación por perdida de velocidad de traslación, la manga de viento sigue con la misma velocidad del viento.

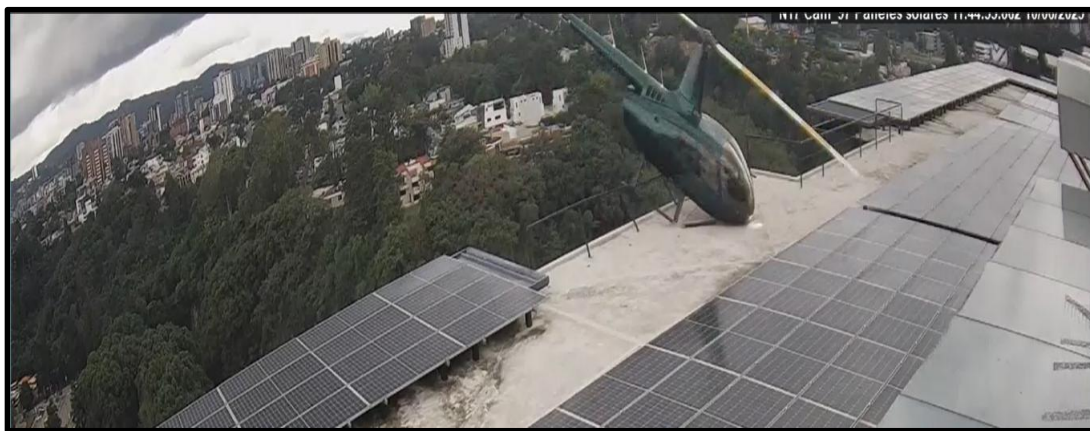
Imagen No.4

El helicóptero impacta en el techo posterior a 10 segundos desde su aproximación en el nivel 17 del edificio fracturando el skid derecho, las palas del rotor principal no impactaron la superficie.

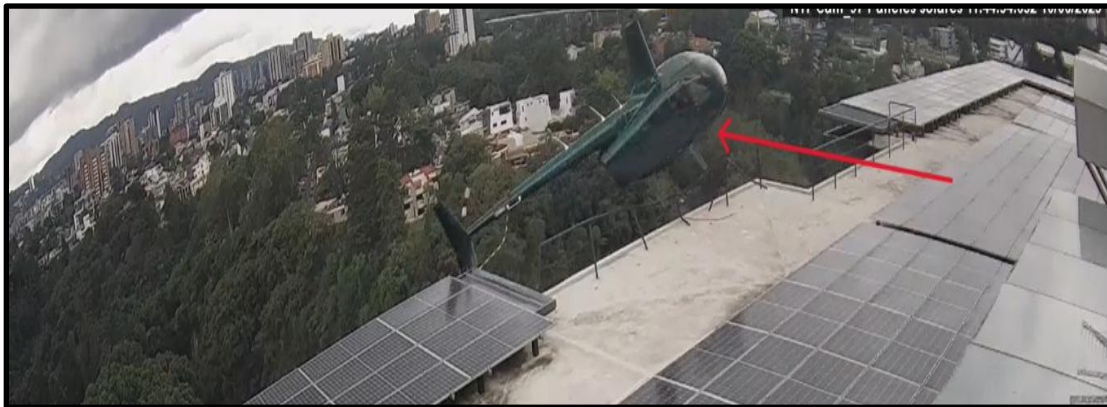
Imagen No.5

El piloto reacciona poniendo con la potencia del motor y logra estabilizarlo, el rotor de cola no impacta con la superficie, pero el estabilizador de cola impacta con la estructura.

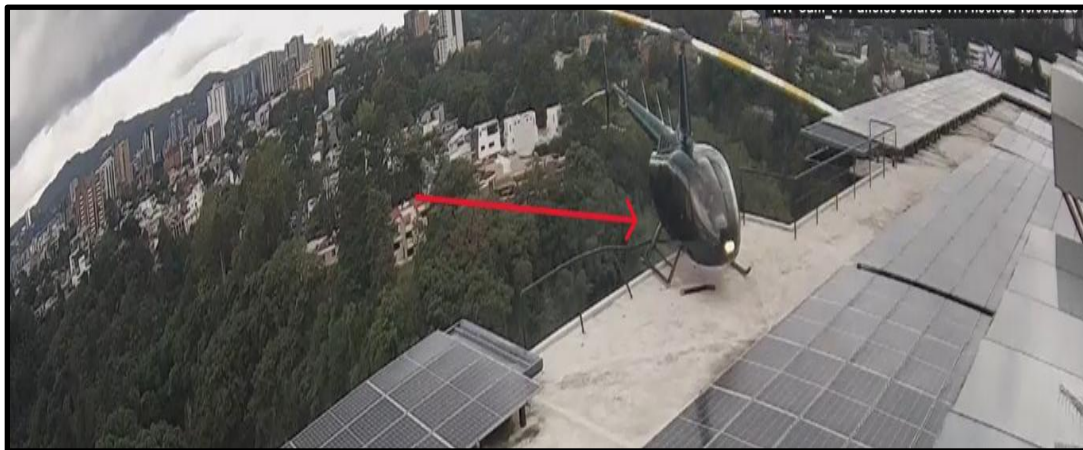
Imagen No.6

El piloto logra posicionar el helicóptero sobre la orilla del techo del nivel 17 del edificio, dañando la baranda de seguridad de ese lugar.
