## Unidad de Investigación de Accidentes

**A-07-2025.**

**INFORME FINAL.**

## **INFORME FINAL ACCIDENTE AERONAVE CESSNA, MODELO 172N MATRICULA TG-SYX**

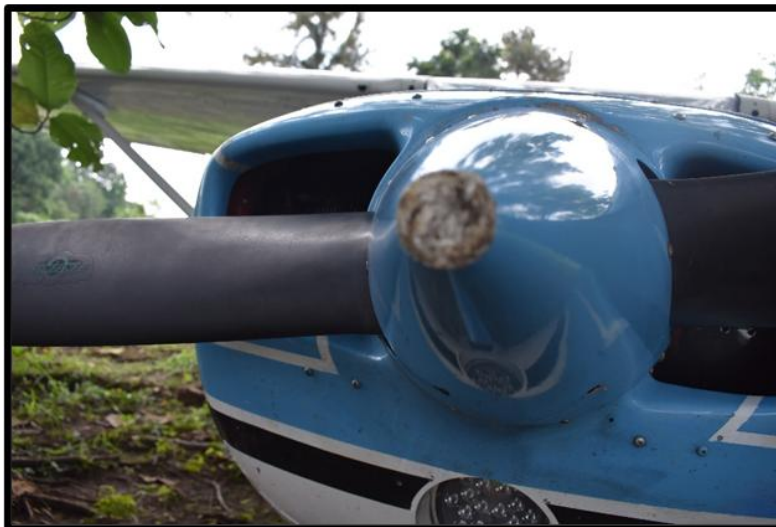
Fotografía No. 3  
Vista frontal de la aeronave.

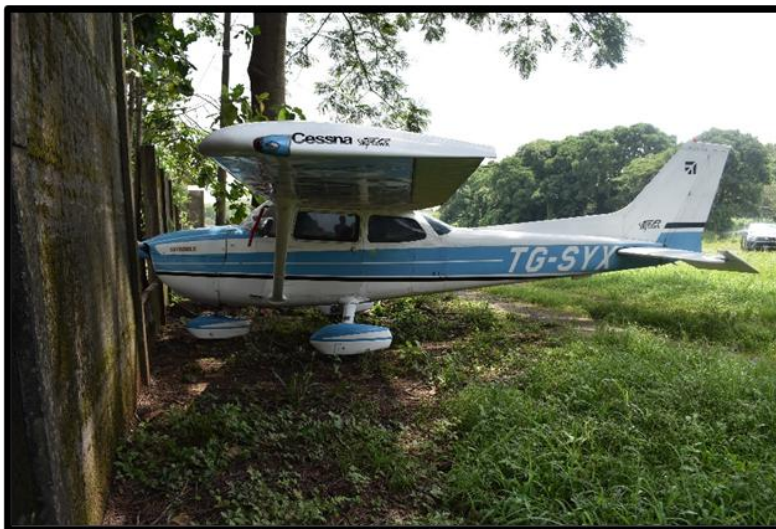
Fotografía No. 4  
Vista lateral izquierda de la aeronave.

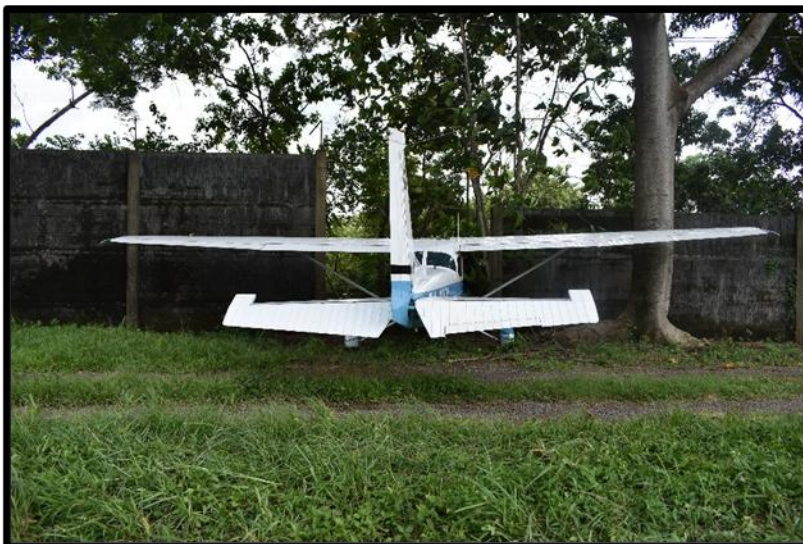
Fotografía No. 5  
Vista posterior de la aeronave.

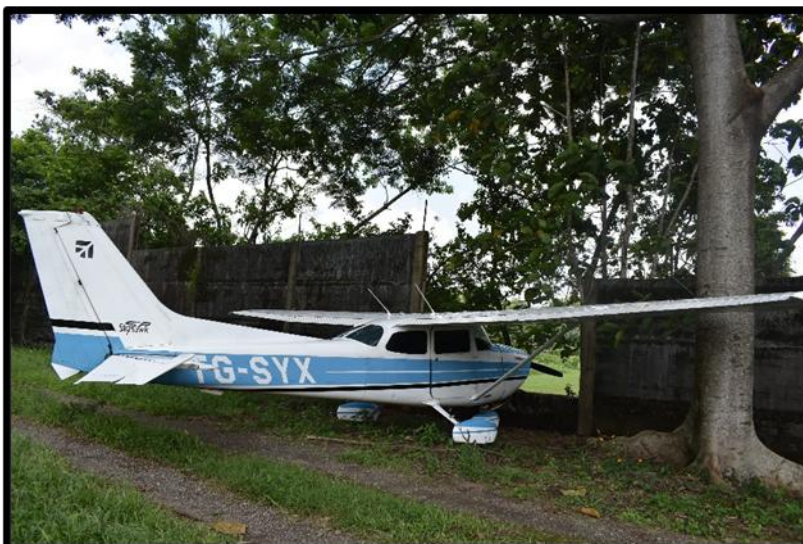
Fotografía No. 6  
Vista lateral derecha de la aeronave.

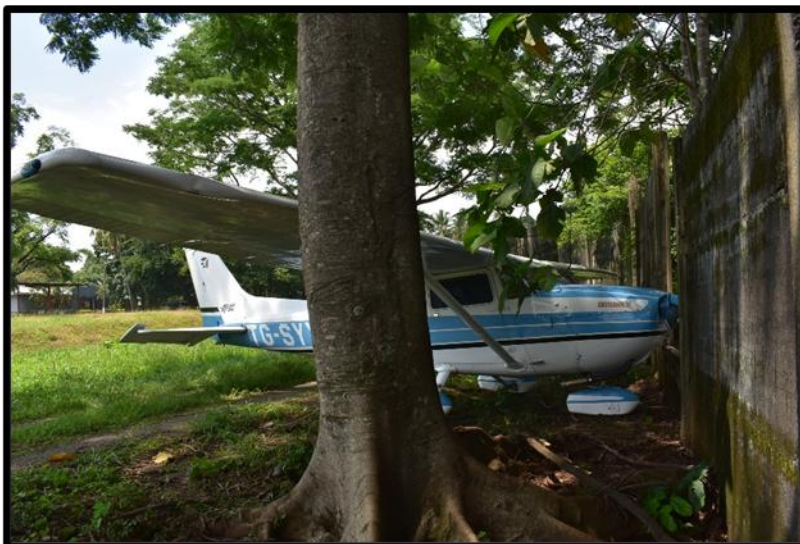
La aeronave al tener la excursión de pista, el ala derecha de la aeronave colisionó contra un árbol, lo que provocó un viraje e impactó contra un muro de block, como consecuencia la hélice sufrió daños severos en el spinner y en ambas palas, debido a la fuerza de dicho impacto, el motor también presentó daños ocultos o internos por el impacto.

Fotografía No. 7  
Vista de la aeronave impactando con el árbol.

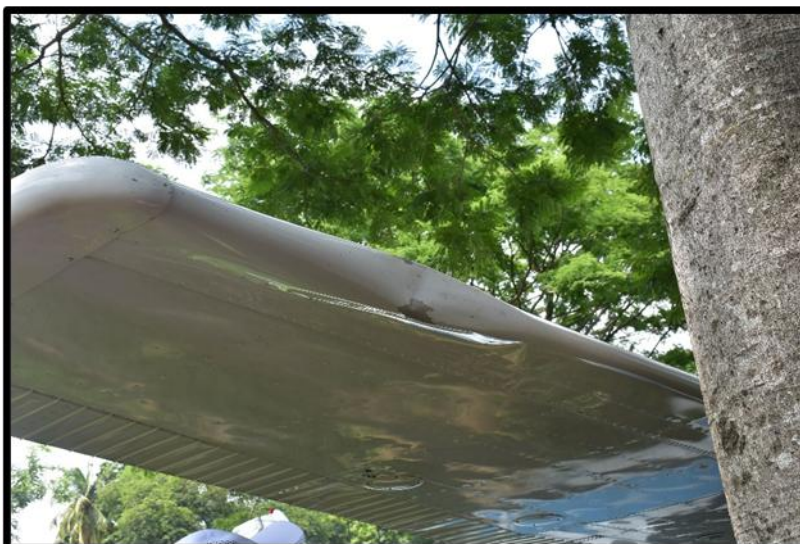
La aeronave quedo con daños de consideración, describiéndose a continuación: el spinner de la hélice tuvo daños, las palas tuvieron daños con deformación y marcas de impacto, el ala derecha se observó daños en el borde de ataque al impactar con un árbol al salir de la pista.

Fotografía No. 8  
Daños en el borde de ataque del ala derecha de la aeronave.

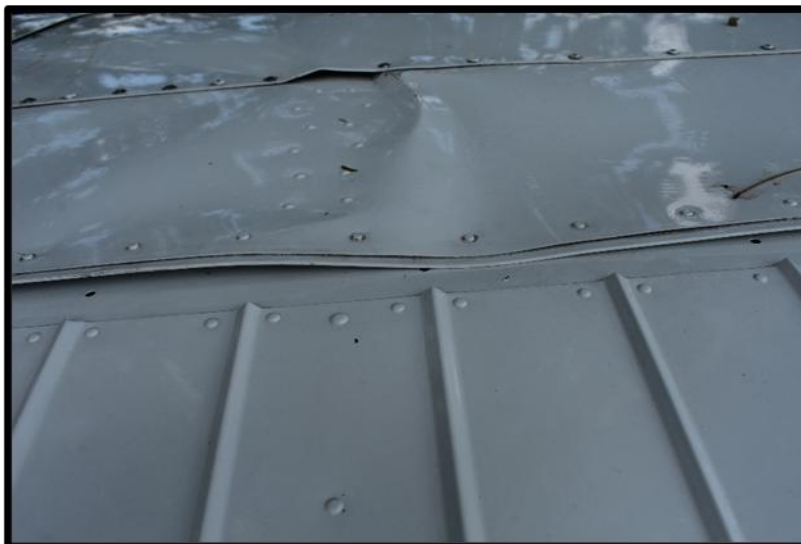
Fotografía No. 9  
Plano derecho de la aeronave corrugado por el golpe.

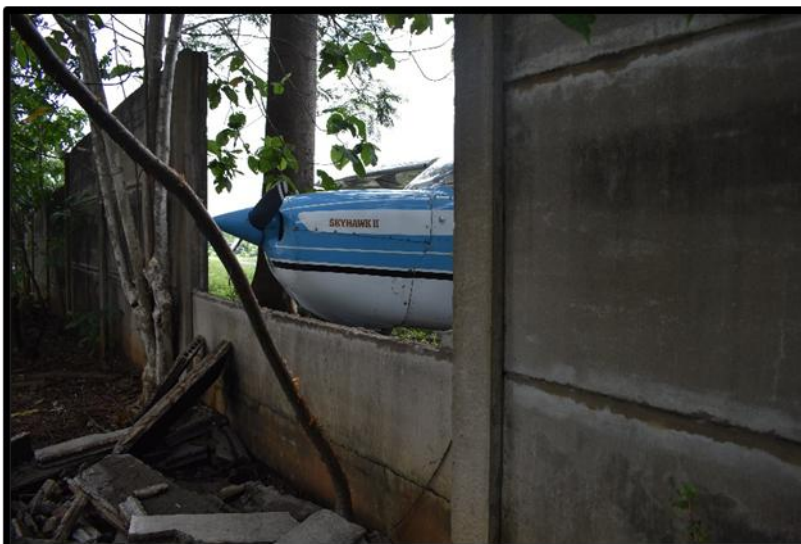
Fotografía No. 10  
Daño provocado al muro prefabricado posterior al impacto.

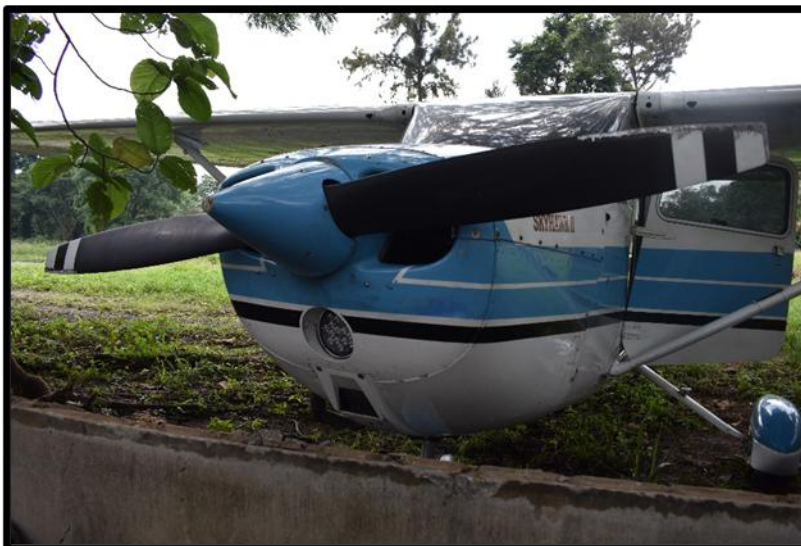
Fotografía No. 11  
Daños en el spinner de la hélice de la aeronave.

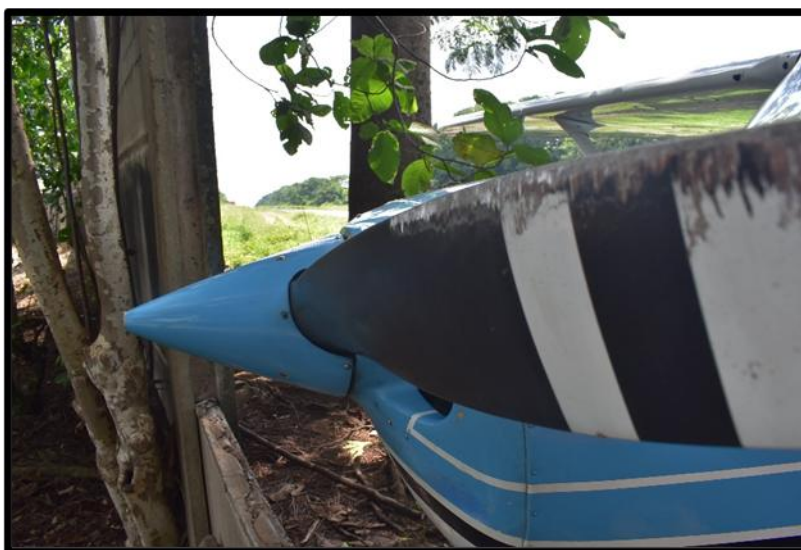
Fotografía No. 12  
Daños (raspaduras) en las palas de la hélice de la aeronave provocado por el impacto.
