**A-10-2025.**

**INFORME FINAL.**

**TG-MEM.**

**CESSNA AIRCRAFT TU206G**

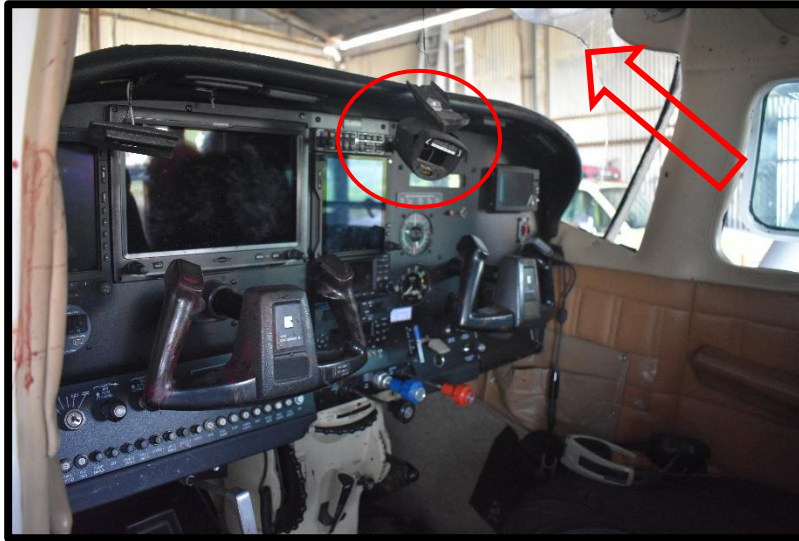
Por el impacto el windshield se fracturó en varias secciones quedando esparcidos dentro de la cabina de pilotaje. El ave esparció sus fluidos sobre los sillones traseros y tapicería en general, quedando sus restos entre el equipaje de los pasajeros.

Fotografía No. 3  
Windshield quebrado, daños en la base de la brújula.

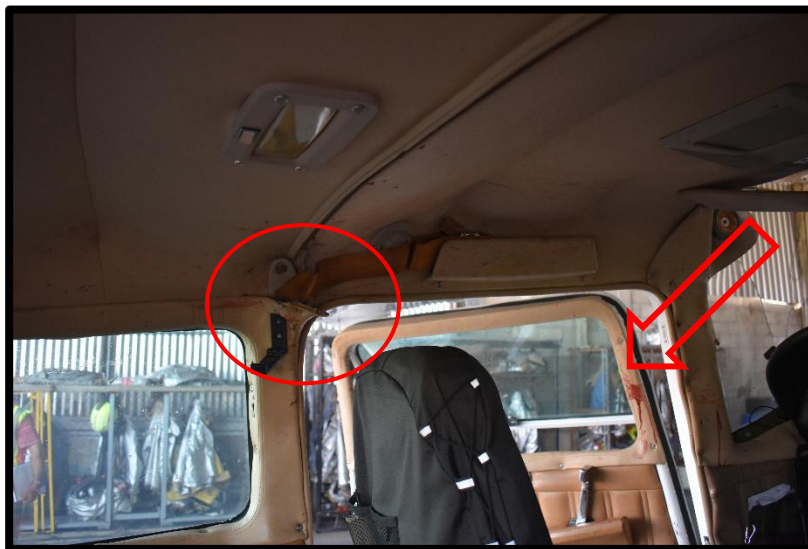
Fotografía No. 4  
Daño en la tapicería y presencia de sangre en la puerta del piloto.

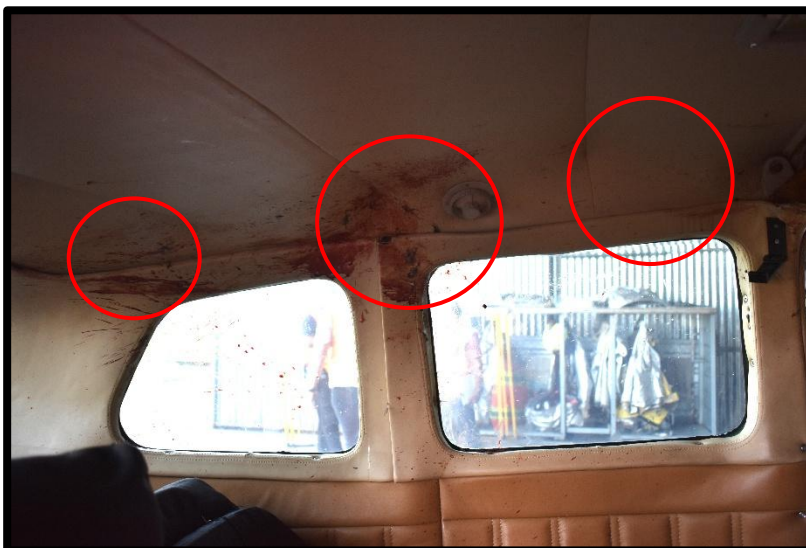
Fotografía No. 5  
Presencia de sangre y plumas del ave rapaz  
dentro de la cabina de pasajeros en el lado derecho.

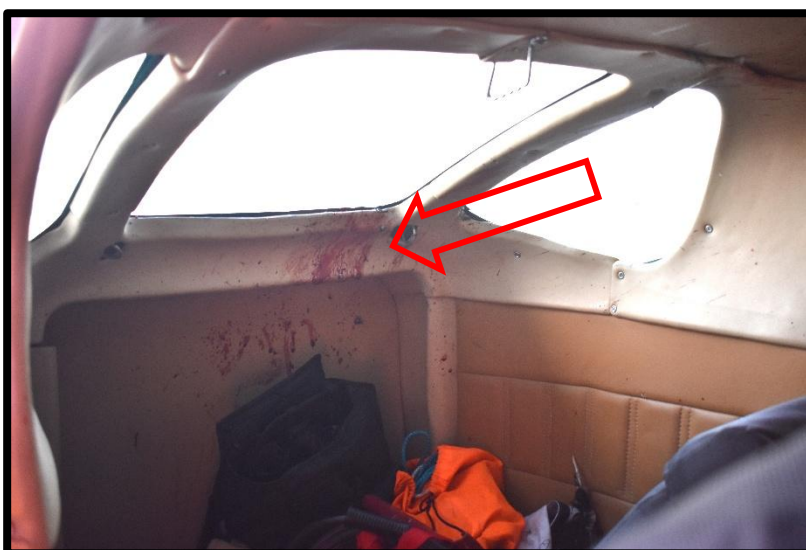
Fotografía No. 6  
Ubicación final del ave rapaz en tapicería en el compartimiento de equipaje.

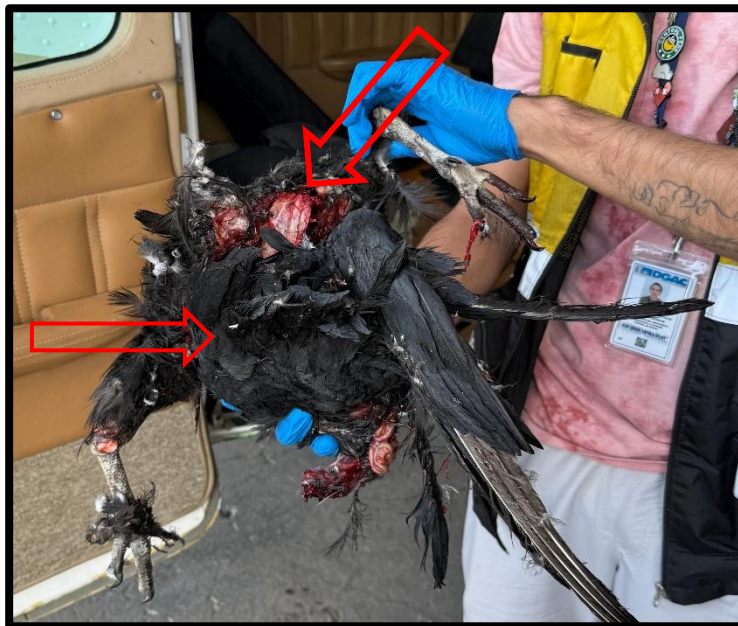
El Departamento de Control y Fauna del Aeropuerto Internacional “La Aurora” determinó que el ave rapaz que impactó a la aeronave es un <sup>2</sup>Zopilote de cabeza negra, nombre científico *Coragyps atratus*. Es común verlo en los vertederos de basura alimentándose de los desechos, utilizando dichos lugares como lugares de anidamiento teniendo rutas cortas migratorias hacia los barrancos y áreas verdes cercanos al lugar para su apareamiento. (ver Imagen No.2 y Fotografía No. 7).

Fotografía No. 7  
Restos del ave encontrados en el compartimiento de equipaje.
