## **Unidad de Investigación de Accidentes e Incidentes Aéreos**

**Reporte No.:**

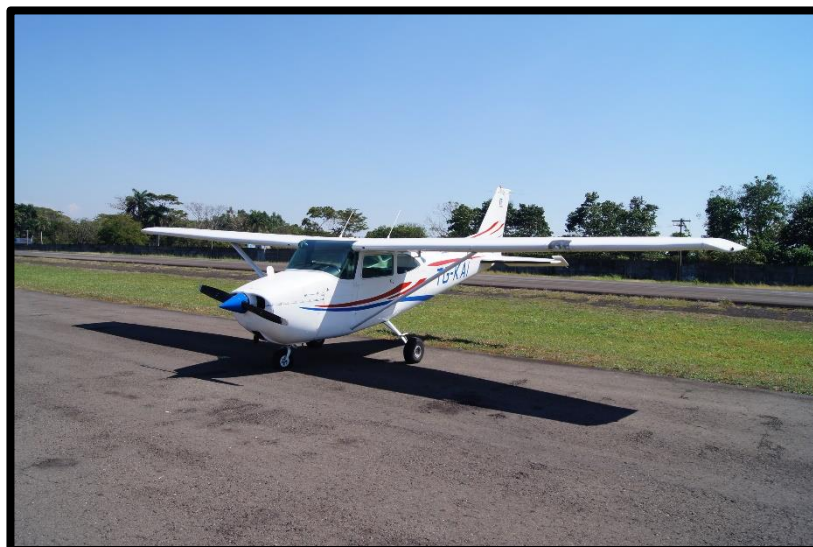
Fotografía No. 1  
Vista de la aeronave en la pista del aeródromo de Retalhuleu.

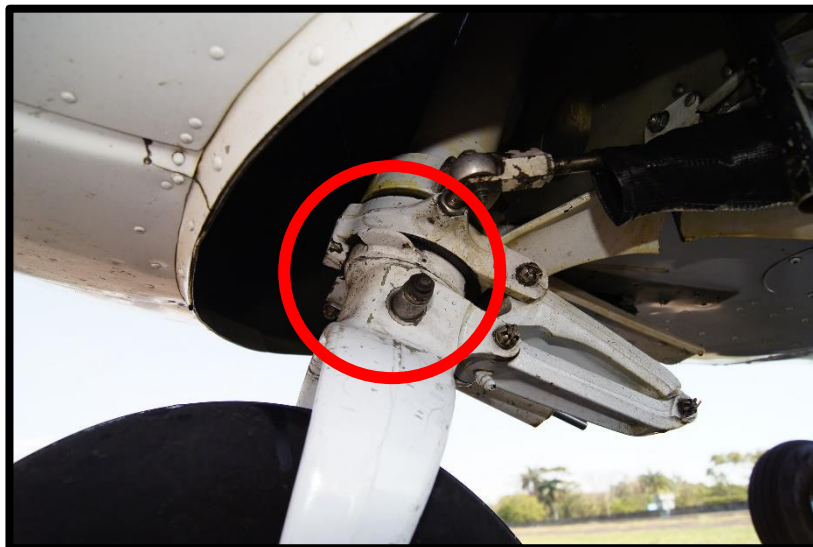
Fotografía No. 3  
Vista del amortiguador del tren de aterrizaje.

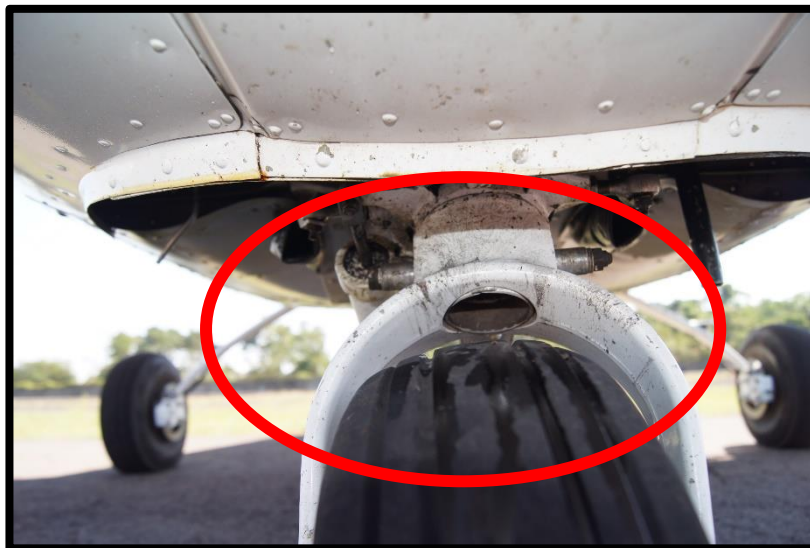
Fotografía No. 5  
Vista del fluido hidráulico proveniente del amortiguador y derramado sobre la llanta.

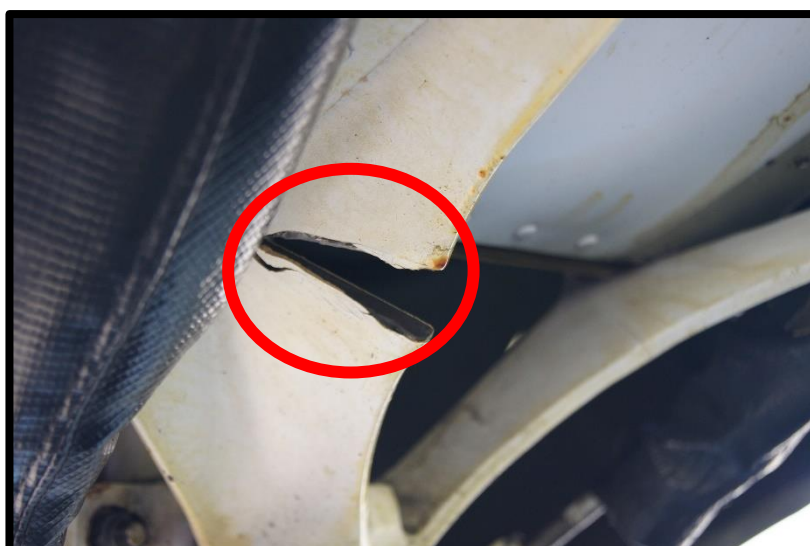
Fotografía No. 6  
Vista cercana del daño en los soportes del tren delantero fracturado.

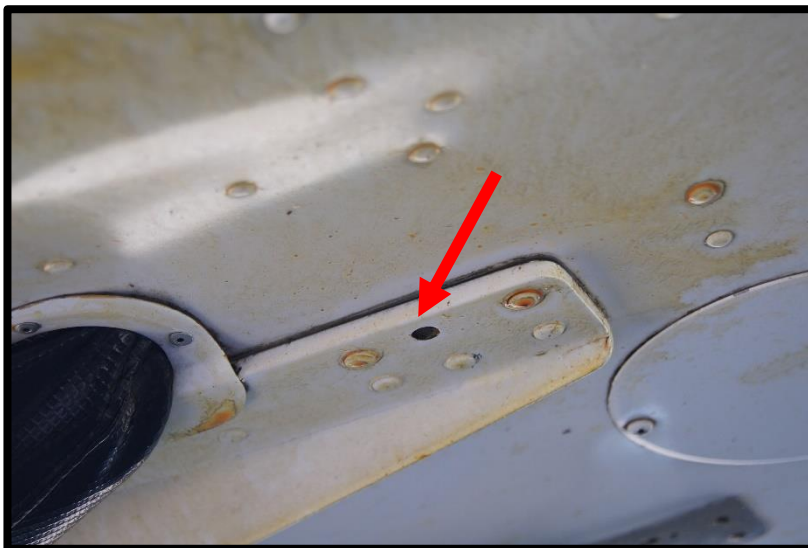
Fotografía No. 7  
Vista del soporte con los remaches desprendidos.

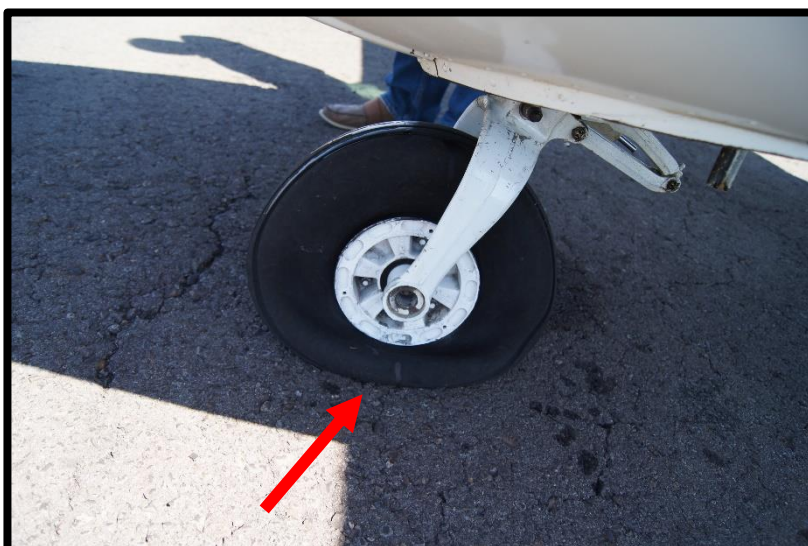
Fotografía No. 8  
Daño al tren de aterrizaje delantero.

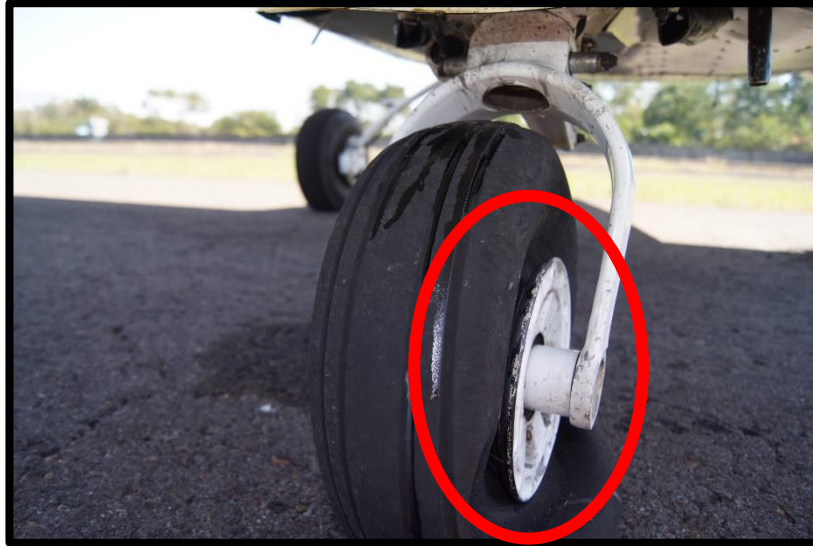
Fotografía No. 9  
Vista del daño en la rueda del tren de aterrizaje delantero.

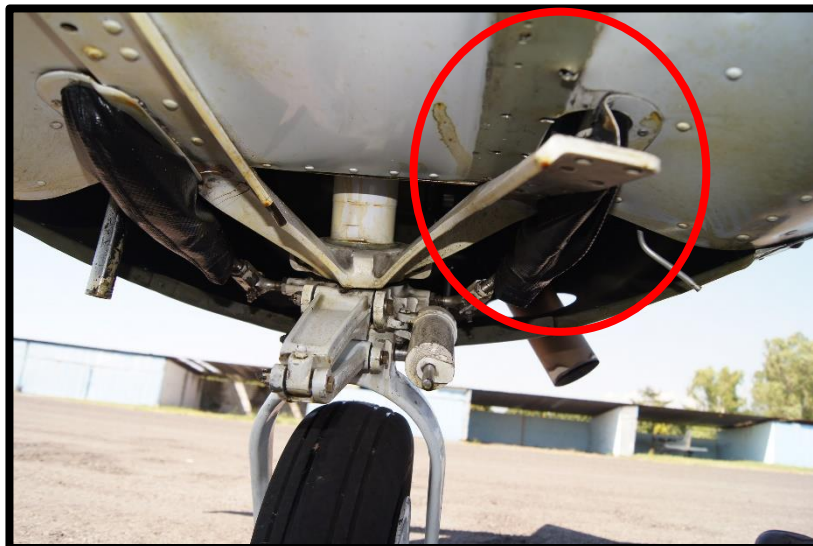
Fotografía No. 10  
Vista posterior de los daños del soporte del tren de aterrizaje delantero.

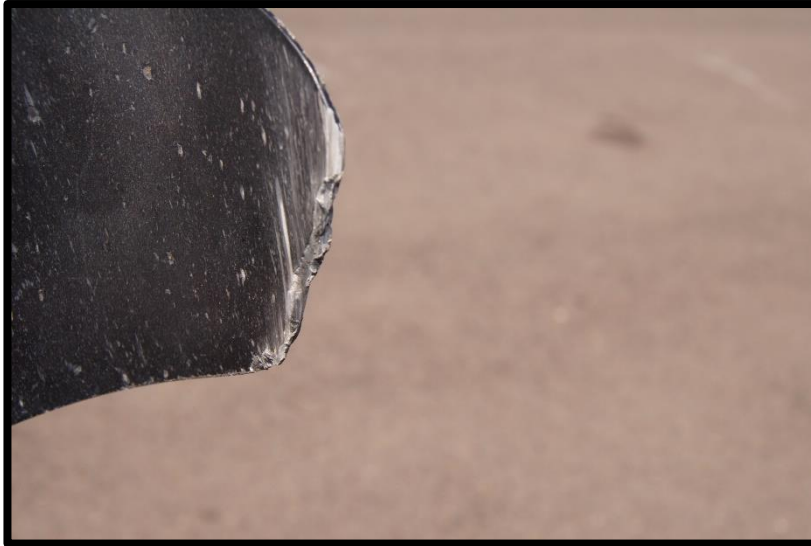
Fotografía No. 11  
Vista de los daños en el aspa de la hélice.

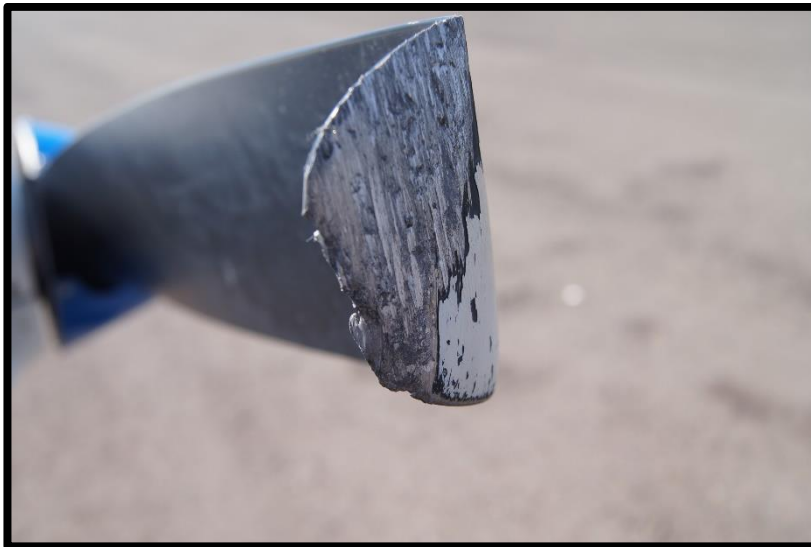
Fotografía No. 12  
Vista del aspa de la hélice dañada por contacto con el asfalto de la pista.
