## Unidad de Investigación de Accidentes

**UIA-A-05-2018.**

**Informe Final**

**TRUSH AIRCRAFT S-2R.  
04 DE OCTUBRE DE 2018  
FINCA IMARA, MUNICIPIO DE TIQUISATE, DEPARTAMENTO DE ESCUINTLA,  
REPUBLICA DE GUATEMALA.**

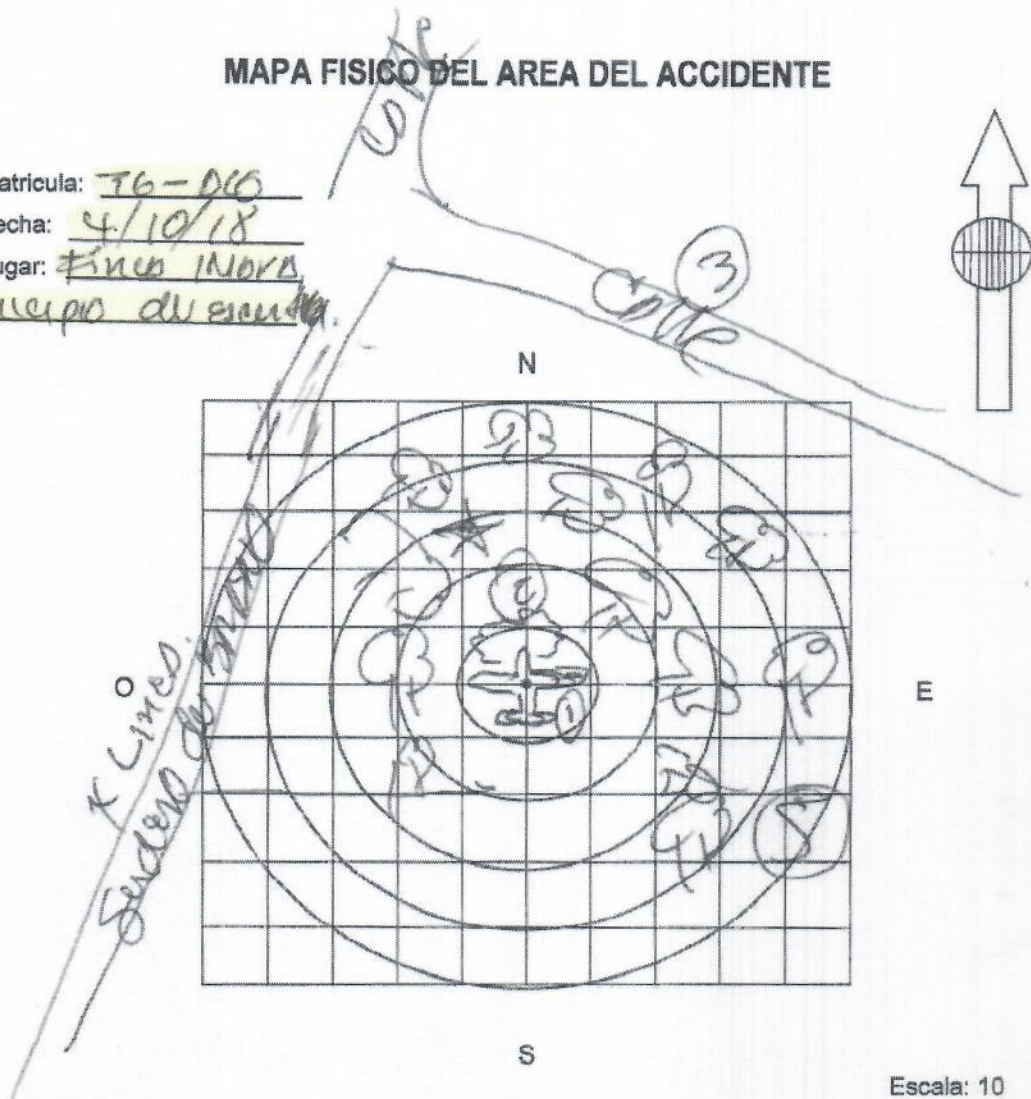
## MAPA FISICO DEL AREA DEL ACCIDENTE

Matricula: 76-010  
Fecha: 4/10/18  
Lugar: Finca INORA  
Municipio de Escuintla.
