## **Unidad de Investigación de Accidentes e Incidentes Aéreos**

**A-05-2020.**

**Informe Final.**

**BELL 206-L4**

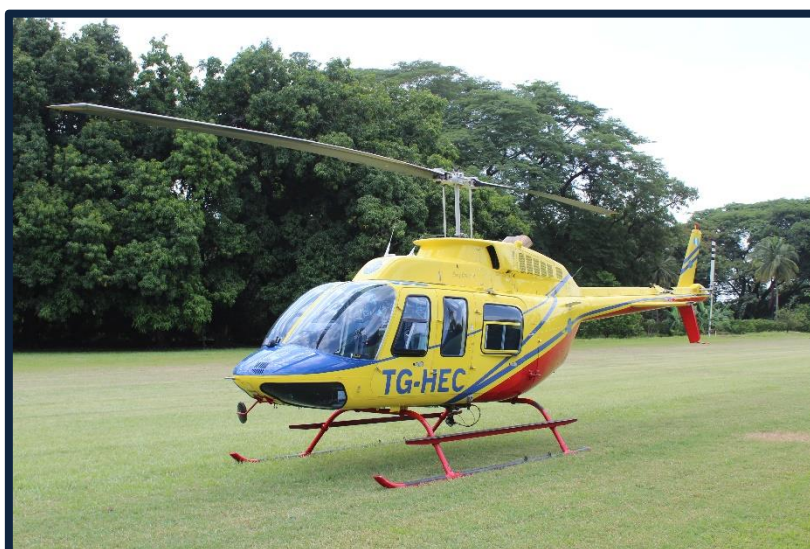
Fotografía No. 02

Presenta daños en el botalón de cola y su cobertor, estabilizadores horizontales, eje de potencia, caja del rotor de cola y aspas principales.

Las palas o aspas del rotor principal impactaron con la estructura del botalón de cola, fracturando el cobertor y los ejes de potencia del rotor de cola, inmovilizándolo totalmente.

## DAÑOS AL HELICOPTERO
