## **Unidad de Investigación de Accidentes e Incidentes de Aviación**

**UIA-A-08-2021.**

**Informe Final.**

**TG-SRO.**

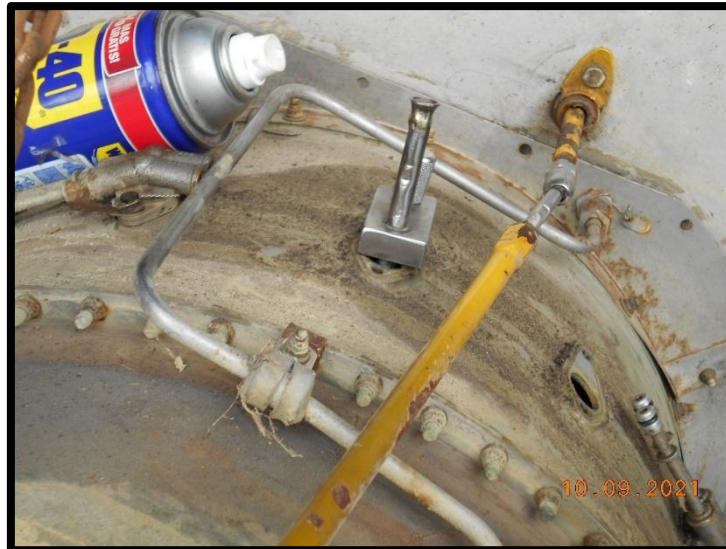
Fotografía No. 11

### Vistas del examen interno del motor

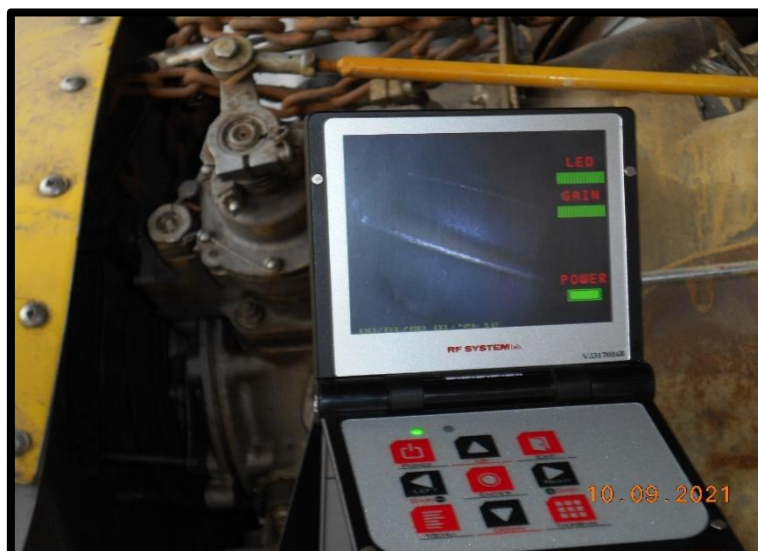
Fotografía No. 12

Vista de la instalación del equipo de revisión interna (BOROSCOPIO).

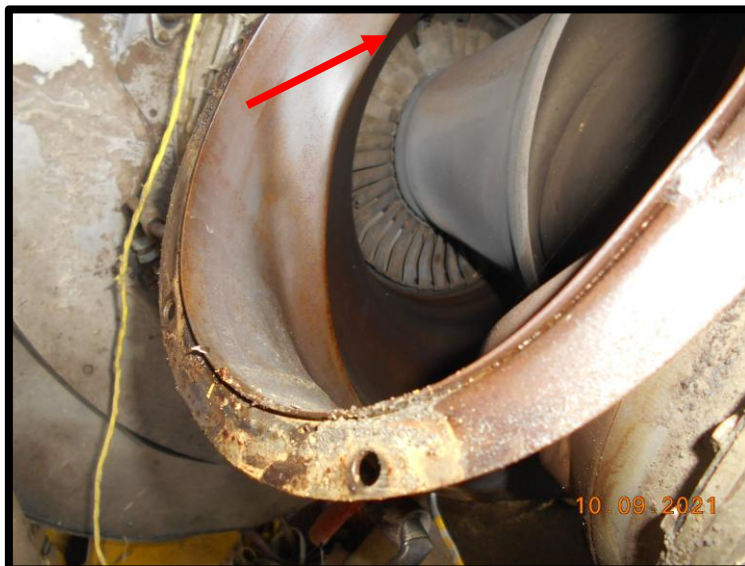
Fotografía No. 15

**Vista de la rueda de la sección de potencia dañada**

La causa del accidente fue en fase de despegue en el cual el motor a toda potencia se le fracturan los álabes de los discos de la sección de potencia debido a la fatiga de material, provocando la falla, lo cual ocasionó la caída de la aeronave.

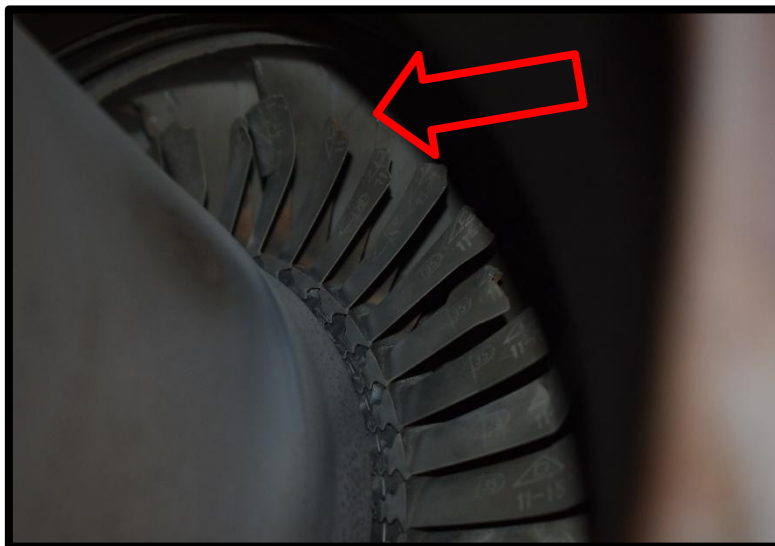
Fotografía No. 17

**Vista de la rueda de la sección de potencia con los alabes fracturados**

Al efectuar la inspección con baroscopio en el interior del motor especialmente en la cámara de combustión, en el estator, en los álabes de la turbina del compresor y sección de potencia, se comprobó que los álabes de los discos 2 y 3 de la sección de potencia se encontraban fracturados.

A las Organizaciones de Mantenimiento Aprobadas deberían establecer inspecciones en periodos más cortos o inspecciones más internas y amplias para prevenir daños en los motores Pratt & Whitney PT6A-34AG, mejorando la seguridad operacional del manual de mantenimiento.
