## **Unidad de Investigación de Accidentes e Incidentes Aéreos**

**A-10-2024.**

**Informe Final.**

**TG-DUL.**

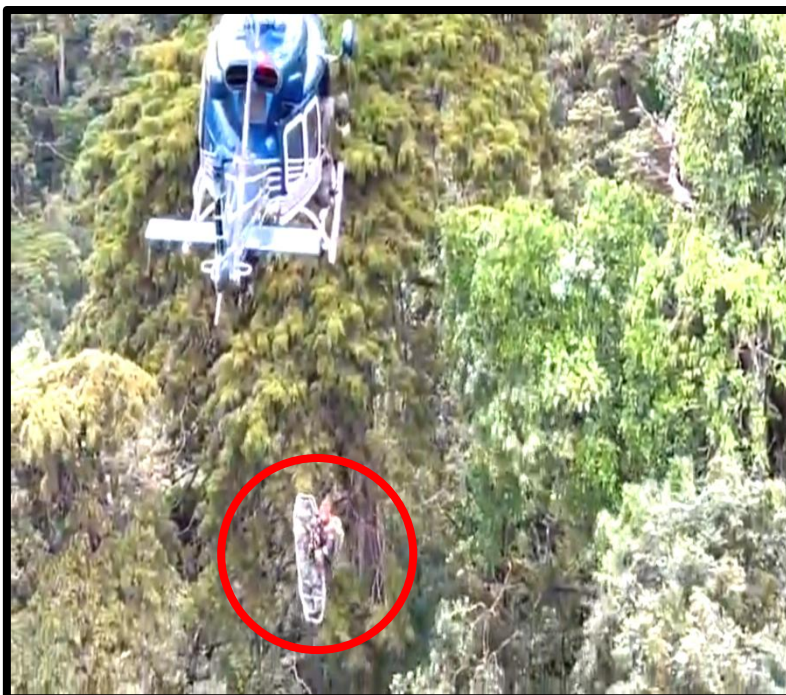
Fotografía No. 7

El helicóptero en vuelo estacionario (Hover)  
a la espera de los cuerpos de los ocupantes de la aeronave.

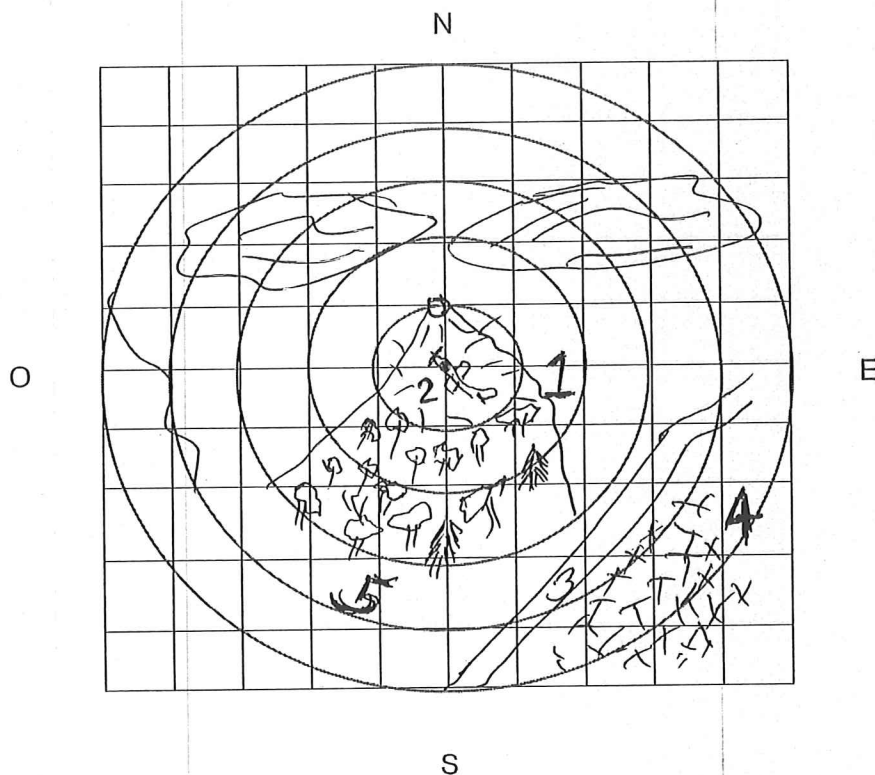
Lugar: Volcan  
de Agua.

1. Volcán
2. Aeronave
3. CARRERA
4. PAV
5. AREA RESCOSA
