## Unidad de Investigación de Accidentes

**A-08-2025.**

**Informe Final.**

**HELICOPTERO ROBINSON R66**

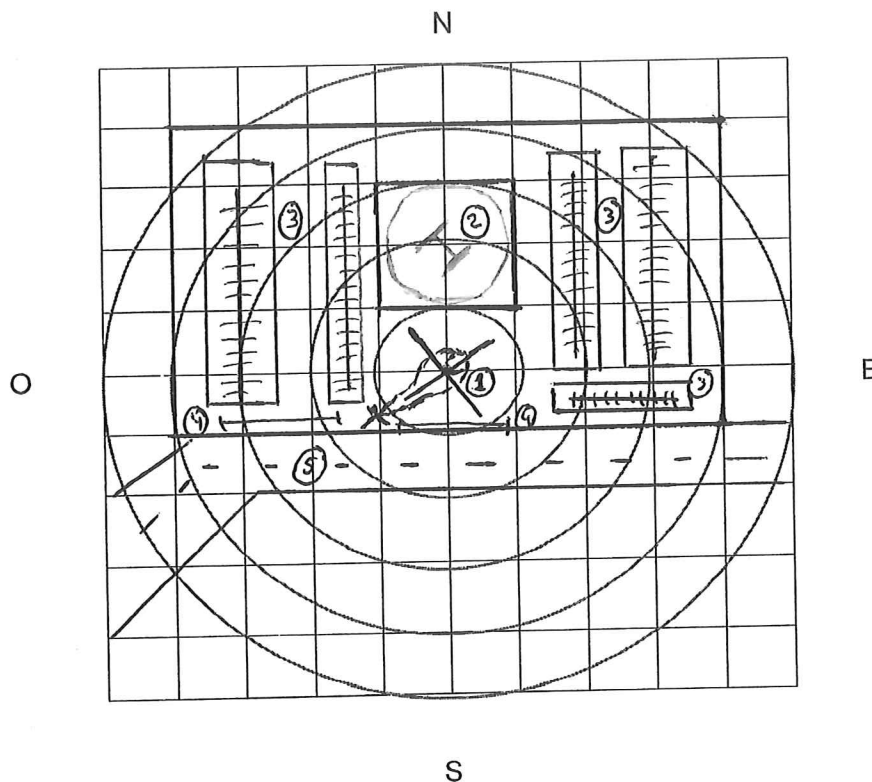
Identificación de las partes

1. helicoptero
2. helipuerto
3. paneles solares
4. barrandas del 17 piso
5. Calle ingreso edificio SPAZIO
